# Tilstandsrapport

Enebolig

Kårøydalsveien 8, 7203 VINJEØRA

Befaringsdato: 20.11.2025

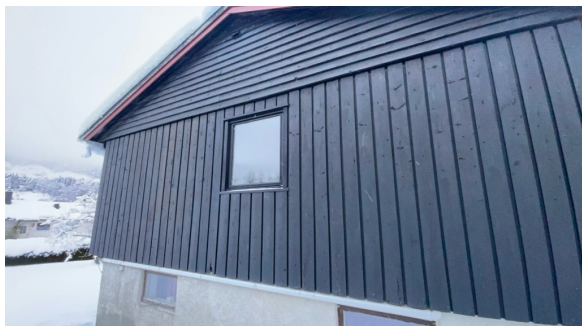
- Råteskader i enkelte bord på gavelvegg ved stue
- Skade på ytre hjørne ved garasje
- Lufting i nedre del av vegg kun på overbord

Gavelvegg med behov for utbedring

- Råteskadet trekledning må skiftes ut.
- Råteskader i bordkledningen kan fortsette å utvikle seg både i tilliggende bordkledning og til bakenforliggende veggkonstruksjon, dersom en ikke foretar tiltak.
- Musesperre må etableres.
- Det må påregnes overflatebehandling og evt. utskifting av enkelte bord.
- Utbedring av lufting må gjøres ved bytte av kledning når det blir behov eller om bruk av bolig endres, må dette holdes under oppsikt.
- Utskifte av enkelte råteskadet bord må påregnes. Det må kontrolleres bakenforliggende konstruksjon for evt. skjulte skader. Om ikke det skiftes eller foretas kontroll kan skadene øke i omfang og større utbedringer må foretas.

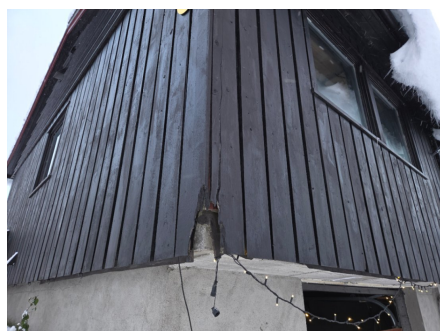
Synlig råte i enkelte bord på gavelvegg

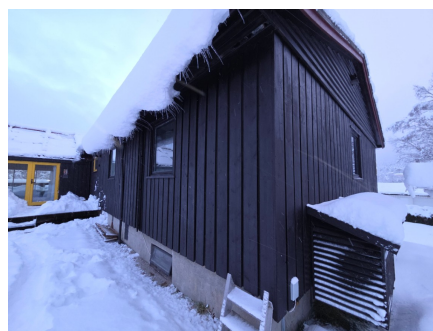
Skade på hjørnebord, må byttes

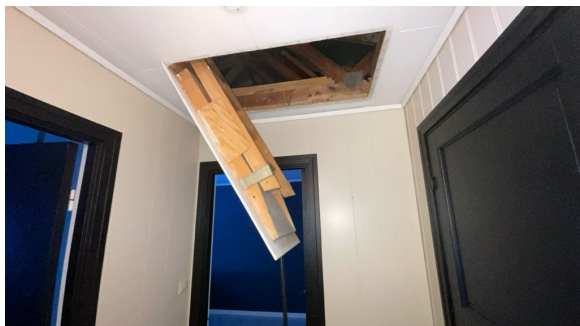
Uisolert loftsluke med stige i gang

- Anbefaler å få montert tett inspeksjonsluke for å sikre mot varmetap og hindre at støv fra loft kommer inn i boligen og påvirker innneklimaet. I tillegg reduseres faren for fuktskader på loftet.

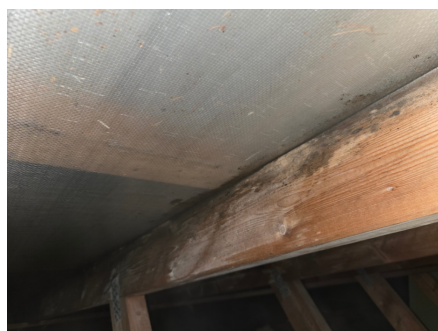
Ventilering er begrenset mot raft

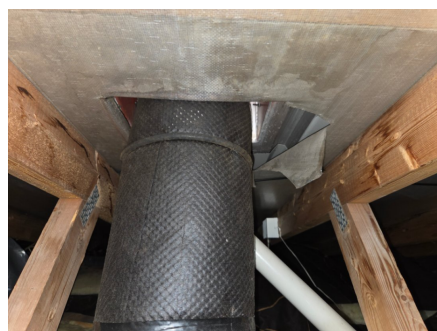
- Det er påvist fuktskjolder/misfarging i takkonstruksjonen grunnet kondens fra plast undertak på taksperrer/takstoler.
- Loftsluke er ikke tett og isolert, det kan føre til at varm fuktig luft fra boligen stiger opp på loftet og forårsaker fuktskader.

Fuktmerker på takstoler grunnet plast undertak

- Konsekvens: Manglende mansjett medfører at gjennomføringer i undertaket ikke er tett med fare for at vann kan trenge inn i konstruksjonen.
  - Påviste fuktskjolder i undertak bør holdes under oppsikt over tid og tiltak må vurderes ut fra hvordan dette utvikler seg. Det er ikke målt forhøyde fuktverdier på befaringsdagen. Anbefales å utbedres ved bytte av tak og undertak.

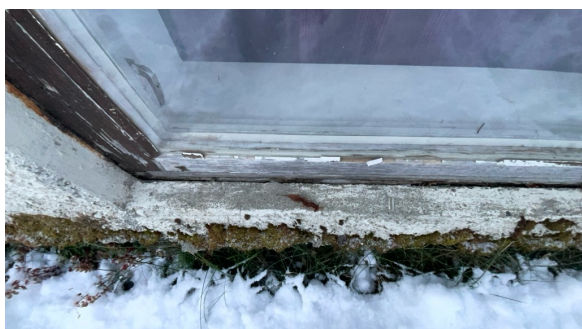
Vinduer som er montert i mur mangler beslag og kan ha skjulte skader med råte bak puss

- Det må gjøres tiltak slik at regnvann mm. enkelt kan renne bort fra vinduskarmer som er innpussede i mur. Konsekvens er at vinduskarmer råtner over tid da fukt blir stående mellom murpuss og vinduskarm.

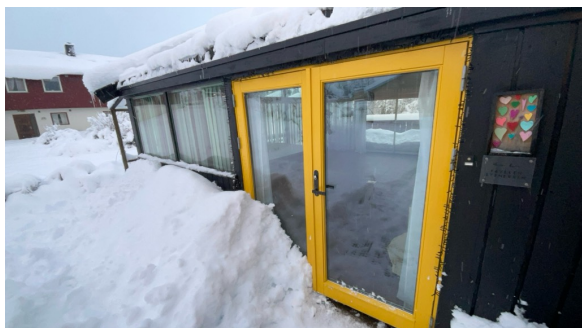
Hoveddør fra 2016. Mangler låsing på dobbeltdør mot terskel. Den bør monteres for å sikre tilstrekkelig tetthet.

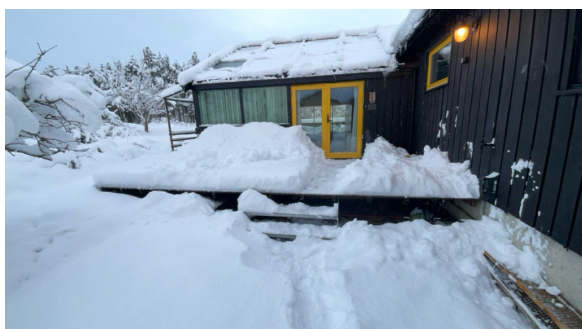
Mangler rekkverk ved trapp og inngang. Høyde fra terreng er målt til 65 cm.

- Rekkverk må monteres for å lukke avviket.

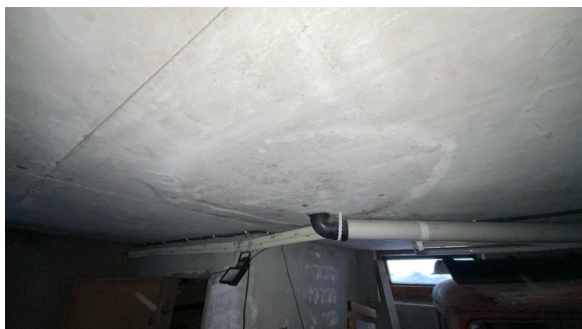
Synlig eldre fuktsvelling i brannsikre plate ved rørgjennomføring til sluk

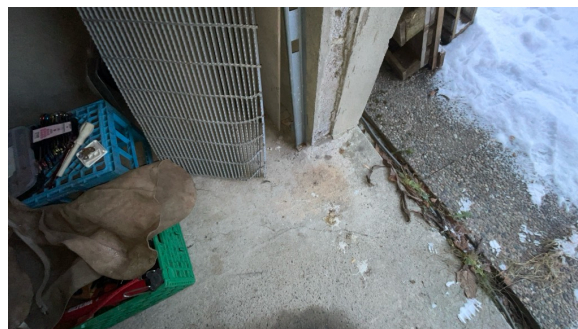
Deler av mur mot port er ikke pusset

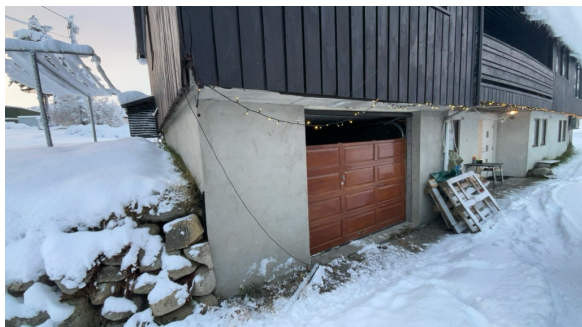
Oversikt, synlig at port element ikke er montert

- Utbedring av port evt. bytte av port må påregnes
- For å sikre at det ikke oppstår skade i himling bør det legges en tett membran i garasje/verksted over
- Saltutslag må ses i sammenheng med pkt. drenering.

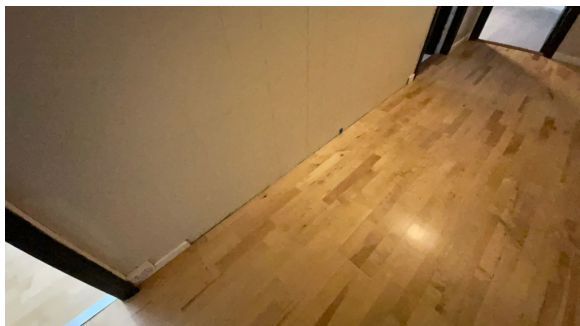
Mangler deler av gulvlist i gang 1. etasje, noe knirk og bevegelse i gulvet.

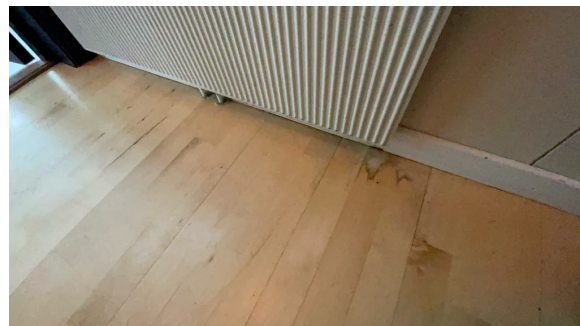
Eldre fuktmerker i parkett ved radiator i gang 1. etasje

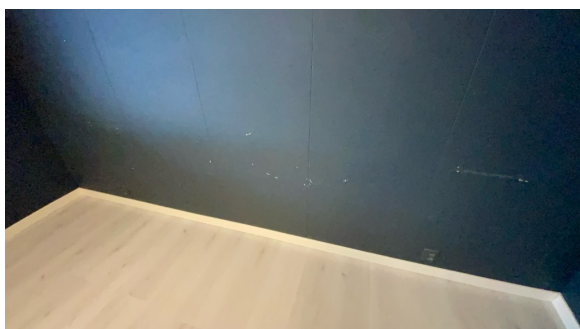
Overflateskader på veggplater soverom 2

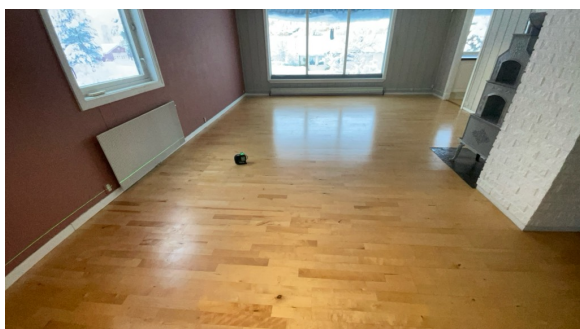
1. etasje

Plassering av laser ved kontroll av stue. Det er målt 14 mm høydeforskjell gjennom rommet. TG 1

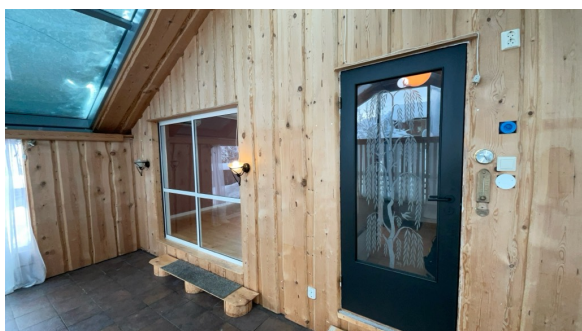
Skyvedør mellom hagestue og stue. Dør til gang tar i terskel

- Enkelte dører må justeres.

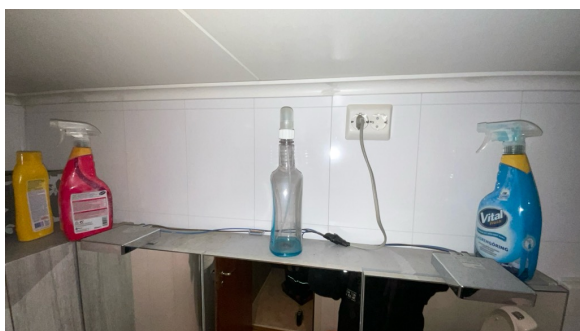
Lys over speilskap må kontrolleres

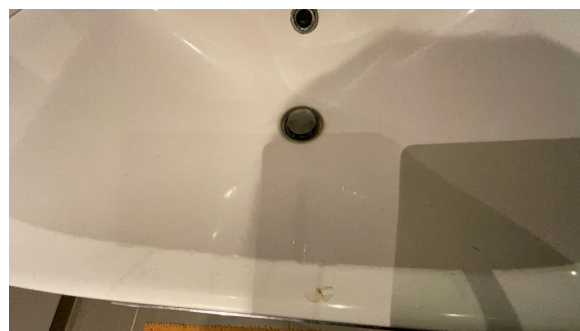
Skade i servant, tett med fugemasse

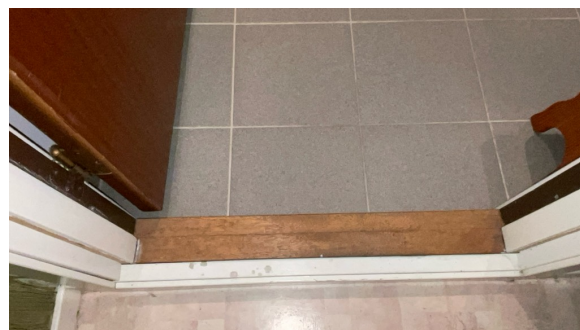
Standard dørterskel uten tilluft

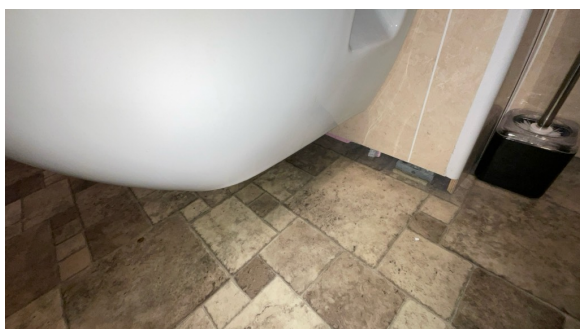
Mangler sokkel/belegg mellom gulv og veggplater på toalett.

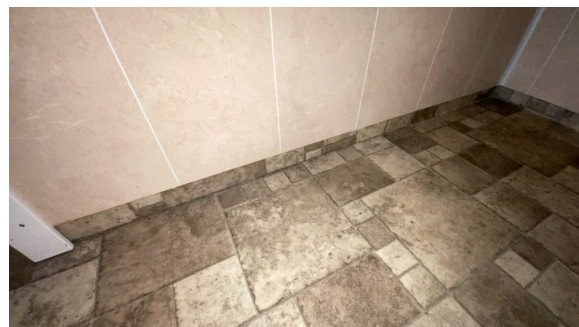
Belegg mot skillevegg er ikke tett. Veggen er nok satt opp på gulvet. Anbefaler å få sveiset/fuget overgang gulv og vegg.

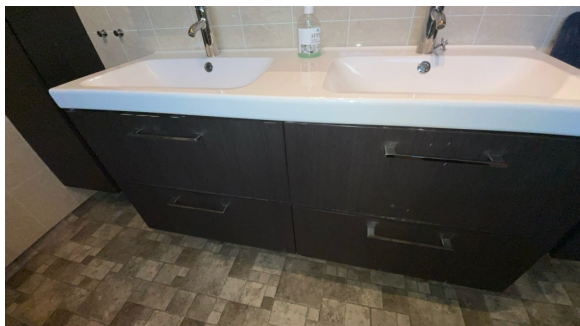
Synlig slipp av folie på innredning

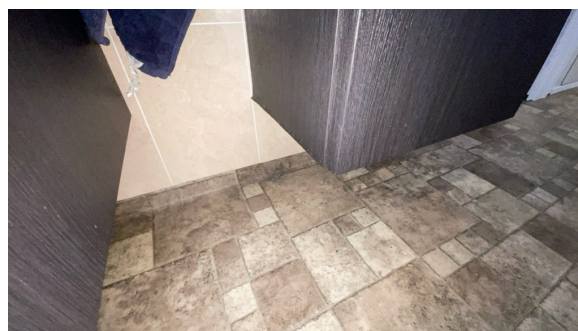
Synlig slipp av folie på innredning

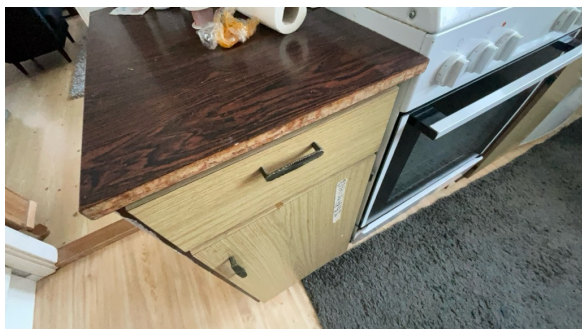
Kantlist mangler på benkeplater ved komfyr

- Det må foretas lokal utbedring.

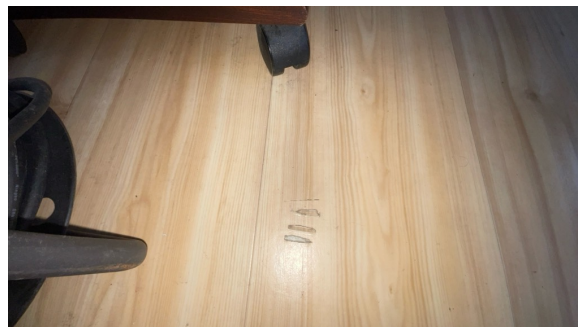
Overflateskader på Kjøkkengulv

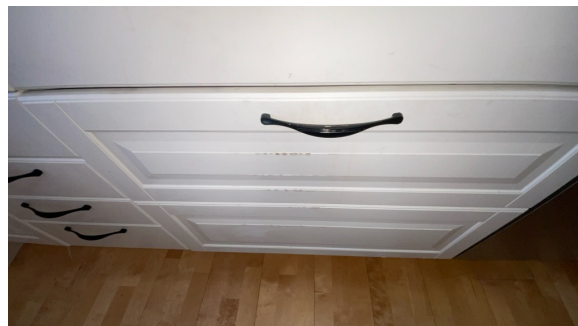
Svelling/skade på kjøkkenfront under vask

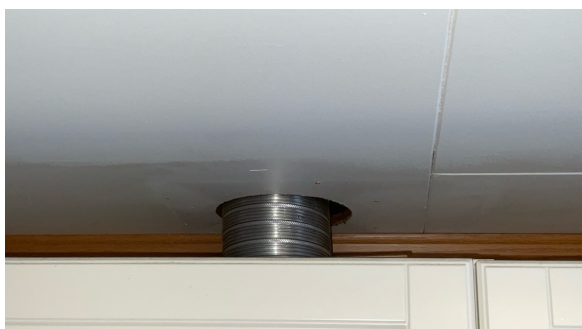
Mangler tetting rundt ventilatorrør opp på kryp loftet over ventilatorskap.

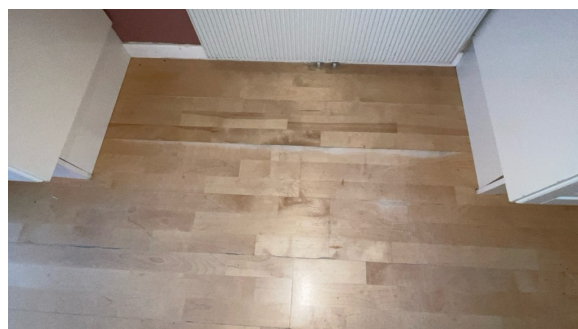
Slitasje på kjøkkengulv ved benk og svelling i skjøt

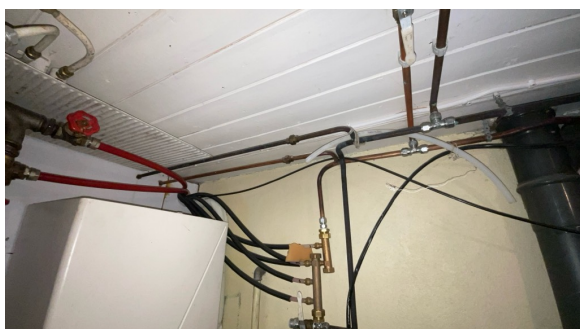
Åpne rør i himling teknisk rom

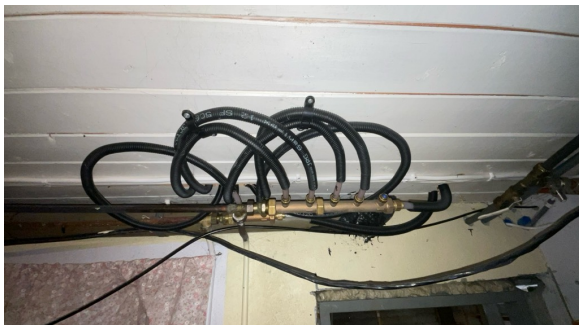
Vannfordeling til bad 1. etasje, mangler merking

- Rørkurser på rør-i-rør system bør merkes.
- Det bør foretas tiltak på anlegget som sikrer bedre løsning på eventuelt lekkasjevann fra rør i rør system.
- Avrenning fra fordelerkolbe skal ledes til sluk/avløp, alternativt kan det monteres automatisk vannstoppeventil som ivaretar vannsikkerheten.

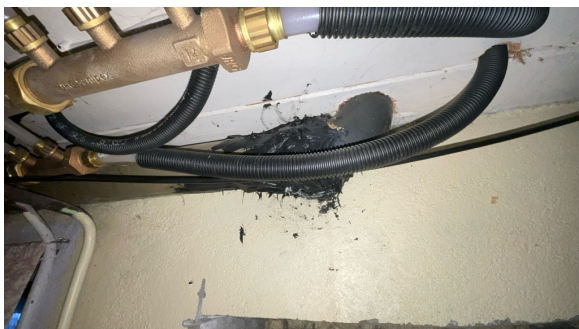
Rør i teknisk rom har vært utbedret med fugemasse

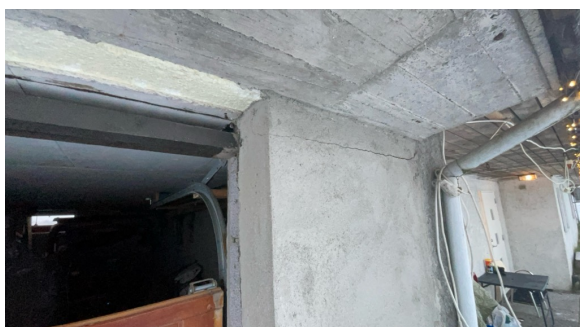
Sprekk i mur ved garasje.

- Lokal utbedring må utføres.

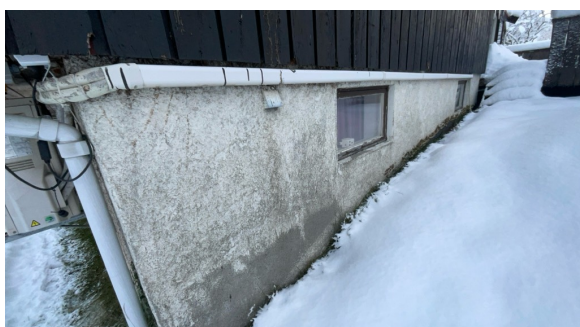
Oversikt, mur har behov for vask og overflatebehandling
