Tilstandsrapport - NS 3600

Strømsbusletta 9F

4847 Arendal

Rapport kode: 166063

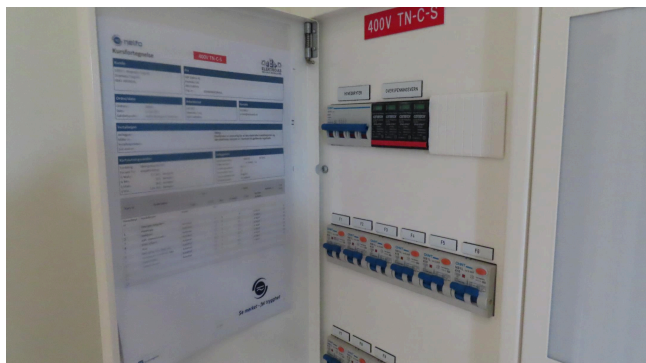
Sikringskap montert i gang på vegg vest.
Hovedsikring 63 ampere, 9 kurser.

Sikringskap.
