# Tilstandsrapport

📍 Hetlandsgata 30, 4013 STAVANGER

# gnr. 55, bnr. 256, snr. 1

## Leilighet i flermannsbolig - Byggeår: 1861

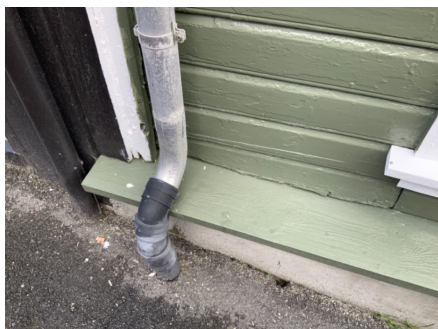
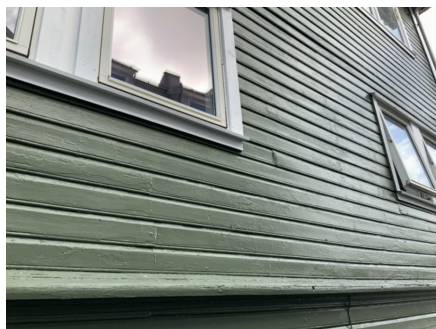
- Det er påvist spredte råteskader i bordkledningen.
- Det er værslitt/oppsprukket trevirke/trepaneler.

På baksiden bør det etableres vannstokk i overgang mellom kledning og mur for å lede vann bort fra konstruksjonen og redusere risiko for fuktskader.

Åpninger mellom kledningen bør tettes for å forhindre inntrenging av skadedyr og redusere risiko for ytterligere råteskader.

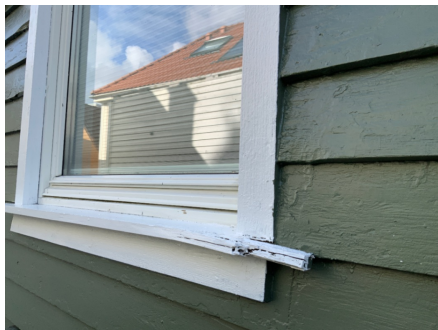
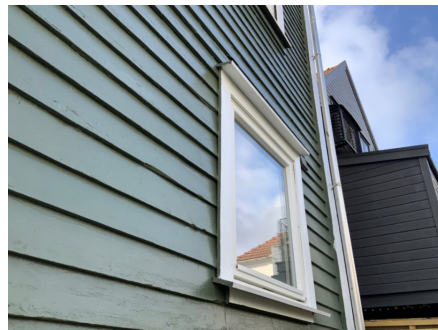
- Det er påvist avvik rundt innsettingsdetaljer.

På ett av vinduene har det ene vannbordet råteskader.

Mangelfull montering og råteskader kan føre til fuktinntrengning, ytterligere råteutvikling og redusert levetid for vinduene.

Det bør utføres utbedringer av innsettingsdetaljer og utskifting eller reparasjon av råteskadet vannbord.

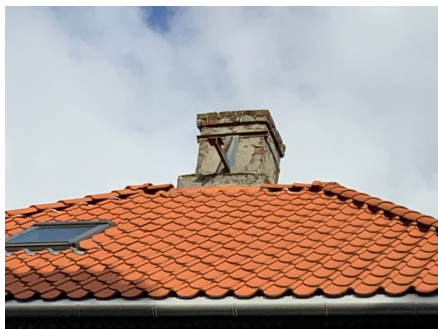
- Det er påvist sprekker og/eller riss i pipe.
- Pipevanger er ikke synlige.

Det bør gjennomføres en grundig kontroll og eventuell utbedring av pipevanger og sprekker/riss i pipen av kvalifisert fagperson.

Konsekvensen av å ikke utbedre dette kan være økt risiko for brann, lekkasje av røyk eller gasser til boligen, samt ytterligere forringelse av pipens tilstand.

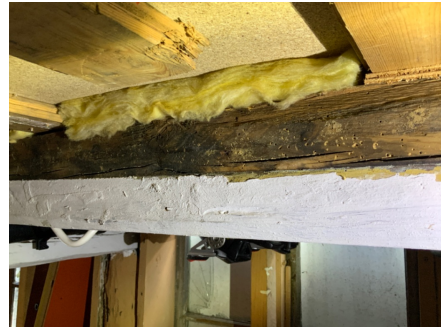
## TG 3 Rom Under Terreng

- Det er påvist synlig fuktighet på mur/gulv i kjeller.
- Det er påvist synlige fukt/råteskader i treverk i underetg./kjeller, hulltaking er derfor ikke nødvendig

Sems/bunnsvile på denne typen konstruksjoner ligger utsatt til for vær/vind og kan ha fukt og råteskader.

Det bør gjennomføres kontroll av treverket for å avdekke eventuell aktivitet av borebiller, samt vurdere omfanget av fukt- og råteskader på sems/bunnsvill.

Dersom det påvises aktivitet eller skader, må nødvendige utbedringer utføres for å hindre videre nedbrytning av konstruksjonen og redusere risiko for svekket bæreevne og innemiljøproblemer.

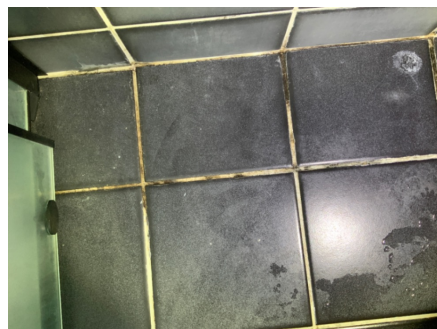
- Det er mulighet for at det kan forekomme vannlekkasje på våtrommet hvor vann ikke vil gå til sluk.
- Målinger viser at det ikke er fall til sluk (motfall).

Dusjprofil har høyere kant enn dørterskel. Huller i profilen til dusjen bør etableres slik at vann som måtte komme på gulvet kan renne fritt mot sluk. Fuger i dusjen har en del svertesopp. Svertesoppen kommer av en kombinasjon av høy luftfuktighet, varme samt rester etter dusjsåpe o.l. Soppen kan fjernes med de rette rengjøringsmidlene eller ved å bytte fugen.

- Eventuelt lekkasjevann fra utstyr utenfor dusjsone vil ikke ha en naturlig vei til sluket. Dette kan føre til at vann samler seg på gulvet og potensielt renner ut av rommet eller trenger inn i konstruksjonen.
- Et bad med manglende/reduert fall til sluk blir mindre funksjonelt og sikkert for brukeren. Dette kan medføre stående vann på gulvet, vann som ikke ledes effektivt til sluket, økt risiko for at vann renner ut av rommet og redusert sklisikkerhet på gulvet.

Det bør etableres tilstrekkelig fall mot sluk, og det anbefales å lage åpninger i dusjprofilen slik at vann kan renne fritt mot sluk for å unngå risiko for vannskader i omkringliggende konstruksjoner.

Fuger med svertesopp bør rengjøres med egnede midler eller byttes ut for å hindre videre vekst av sopp og redusere risiko for fuktskader og dårlig inneklima.

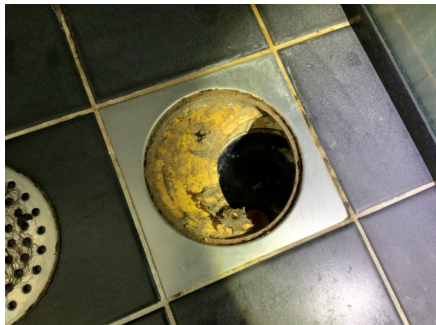
### TG 2 Sluk, membran og tettesjikt

- Det er viktig å merke seg at levetiden til en membran varierer basert på kvalitet, installasjon og bruk. Eldre membraner kan bli sprø og sprekke opp, noe som fører til at de mister sin vanntettende funksjon. Dette kan resultere i vannlekkasjer gjennom vegger og gulv og fuktskader.
- Det må innhentes dokumentasjon. Manglende membran/tettesjikt medfører risiko for lekkasjer og fukt i konstruksjonen.

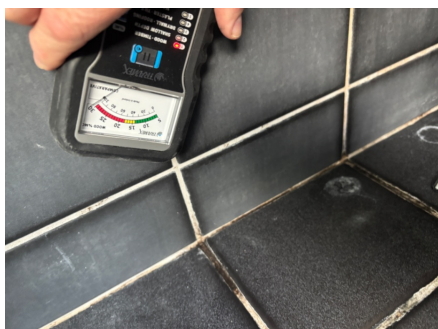
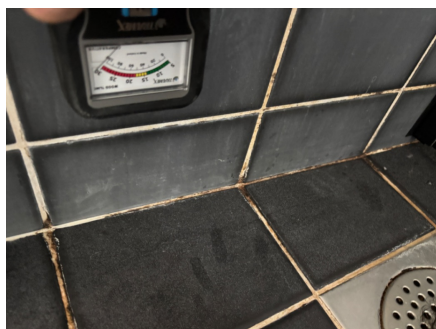
Det er foretatt fuktmålinger på overflaten og det er registrert høye målbare fuktindikasjoner i nedre del av dusjvegger.

Det bør gjennomføres nærmere undersøkelser for å avklare årsaken til de høye fuktindikasjonene i nedre del av dusjveggene.

Dersom fuktproblemet vedvarer, kan det føre til skade på konstruksjonen og økt risiko for sopp- og råteutvikling.
