# Tilstandsrapport

Enebolig

Otervegen 9, 2030 NANNESTAD

Befaringsdato: 03.04.2025

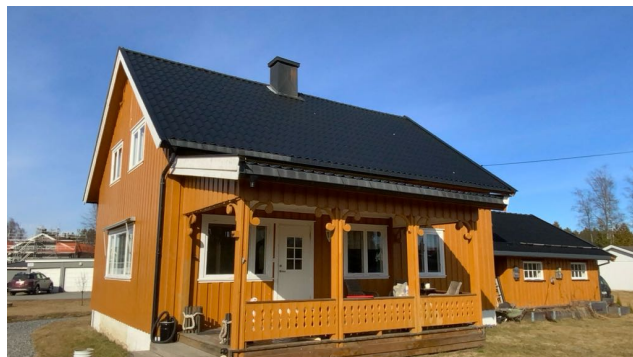
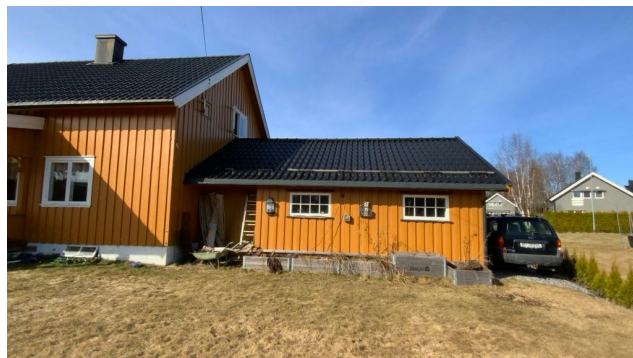
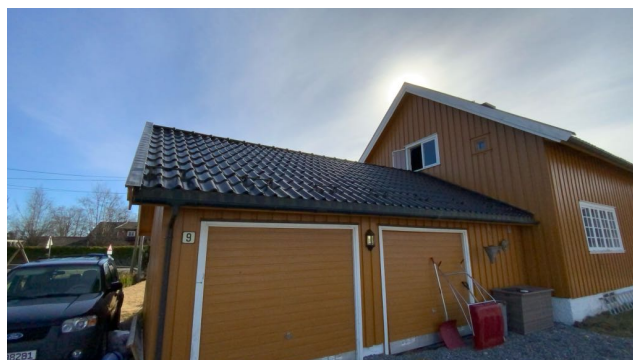
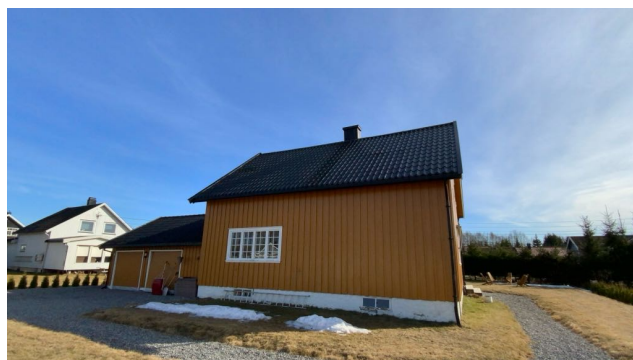
Taktekke av korrigerende blikkplater fra eldre årstall. Taktekking anses å ha sin tiltenkte funksjon uten negative avvik utfra alder tatt i betraktning. Kommende lokale utskiftninger kan ikke utelukkes på sikt. Taktekke ble inspisert fra bakkenivå, der takplater ikke kan løftes opp for kontroll og er i hovedsak vurdert opp mot alder og gjenværende forventet levetid.

Besiktigelse av taktekke.

- Tidspunkt for utskiftning av undertak nærmer seg.
- Overvåk tilstanden jevnlig. For å få tilstandsgrad 0 eller 1 må tekkingen skiftes ut, men tidspunktet for når dette er nødvendig er vanskelig å si noe om.

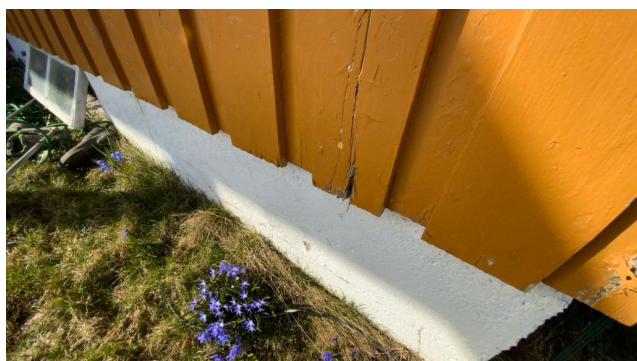
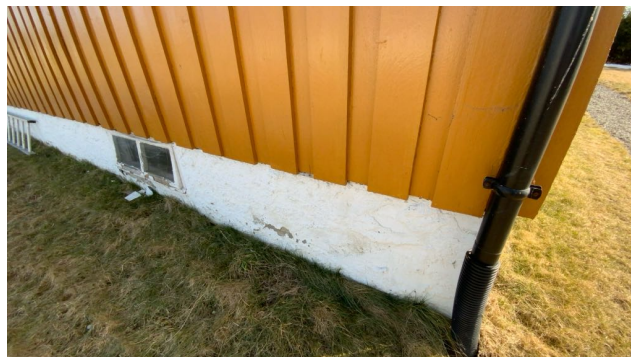
- Det er ingen eller liten lufting i nedre kant av kledning mot grunnmur.
- Det er påvist spredte råteskader i bordkledningen.
- Det er ingen musesperre i nedre kant av konstruksjon.

Stedvis behov for lokale utbedringer.

- Lokal utbedring må utføres.
- Musesperre må etableres.
- Det bør foretas tiltak for å bedre lufting av kledningen.
- Råteskadet trekledning må skiftes ut.

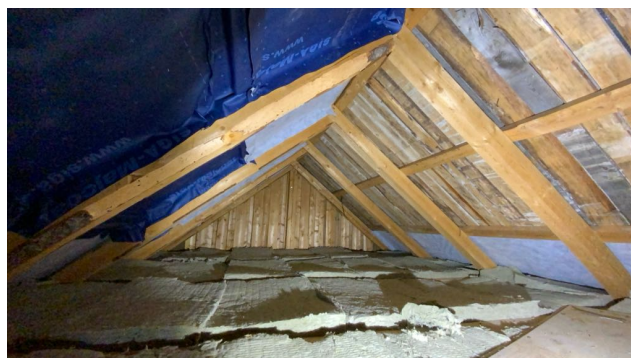
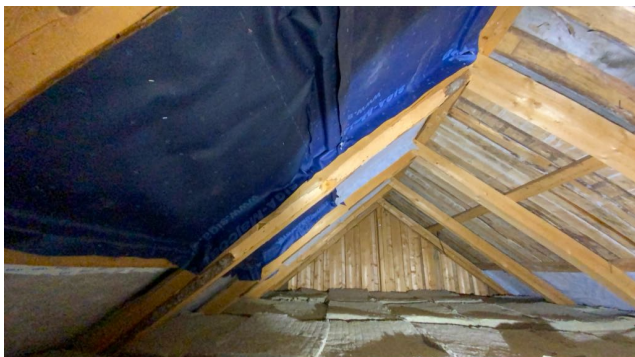
- Det er begrenset/dårlig ventilering av takkonstruksjonen.
- Det er fra loft/kryploft påvist indikasjoner på at det er punktering av dampspærre, som medfører svekket effekt av dampspærrefunksjonen.
- Det er påvist avvik rundt gjennomføringer i takflaten.
- Undertaket er misfarget.

Generell besiktigelse.

- Andre tiltak:
- Lufting/ventilering bør forbedres.
- Lokal utbedring bør utføres.

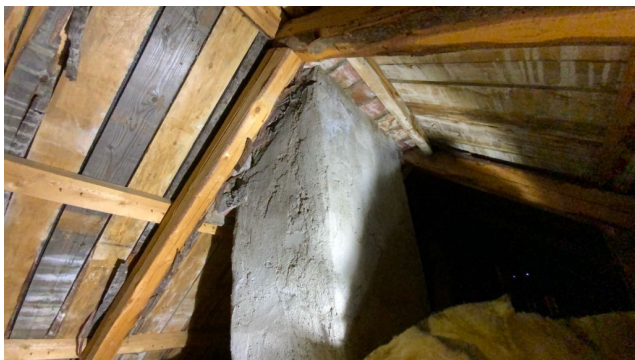
Kontroll rundt pipeløp.

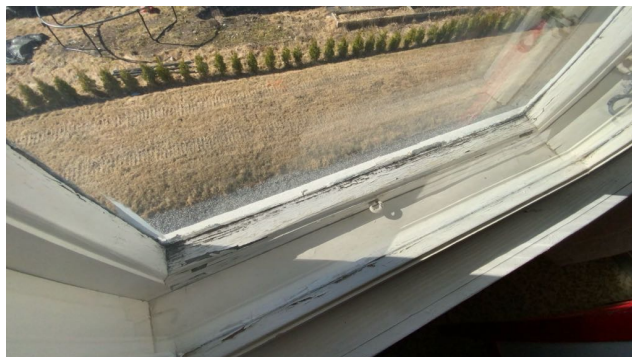
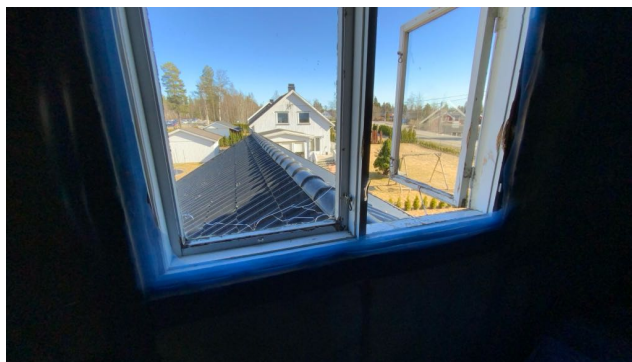
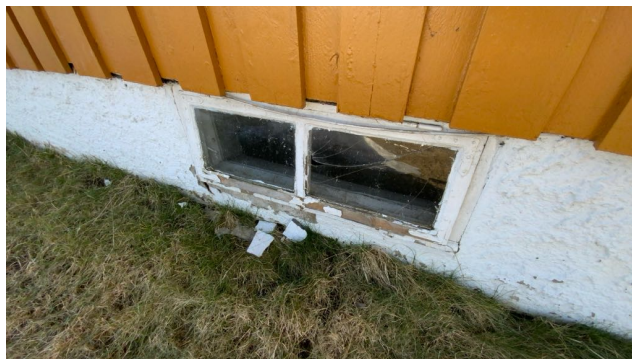
Malte trevinduer med enkelglass fra byggeår. Vinduer med synlig slitasje der kommende utskiftinger er påregnelig.

- Det er påvist at enkelte vinduer er vanskelig å åpne/lukke.
- Det er påvist avvik rundt innsettsdetaljer.
- Det er påvist vinduer med fukt/råteskader.
- Karmene i vinduer er slitte og det er sprekker i treverket.

- Det må påregnes noe vedlikehold og at enkelte vinduer må skiftes ut.
- Vinduer med råteskader må erstattes med nye.
- Vinduer må justeres.

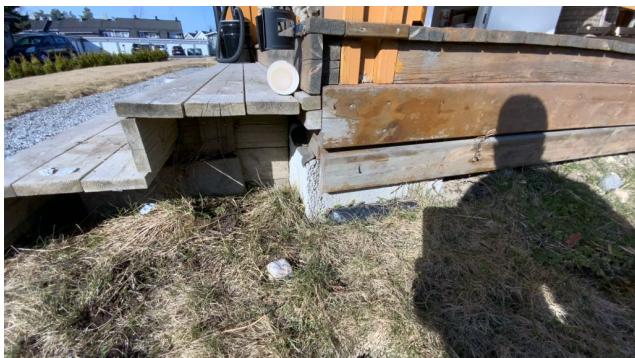
Utbedringer av fundamenter er påregnelig på sikt.

Kontroll av fundament.

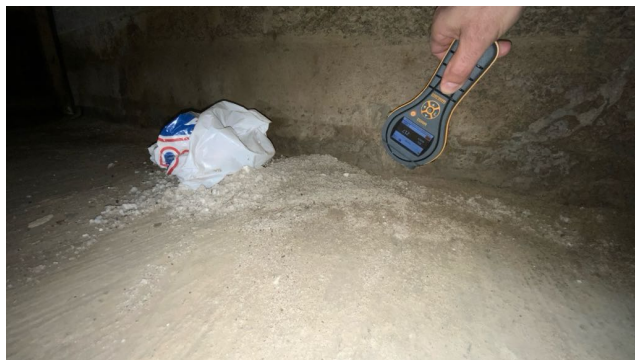
Variable fuktverdier ble indikert på nedre del av grunnmur.

Utført fuktsøk på nedre del av grunnmur.

Overflater i kjeller må ikke innredet før ny drenering er etablert samt konstruksjoner er tørket ut. Ingen umiddelbar fare for øvrig om konstruksjonen står slik som den er i dag, men det bør ikke lagres løsøre direkte på gulv eller mot vegger.

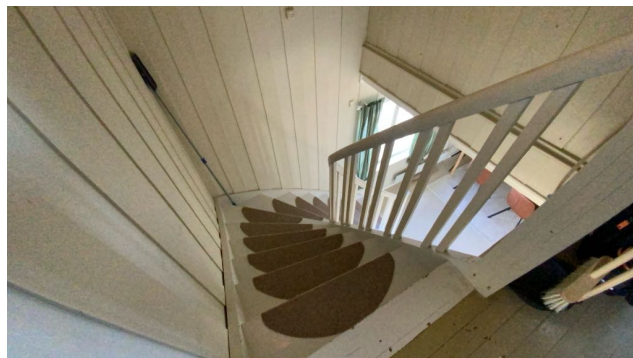
Besiktigelse av trapp.

- Trappen står foran en god del vedlikehold.
- Åpninger er såpass store at det ut ifra sikkerhetsmessige forhold anbefales å lage mindre åpninger.
- Rekkverket er såpass lavt at det på grunn av sikkerhetsmessige forhold anbefales økning av høyde.

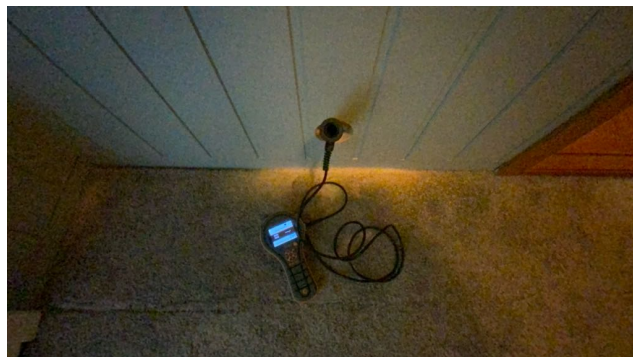
Hulltaking er foretatt uten å påvise unormale forhold. Hulltaking er foretatt ved/i Gang.

Utført hulltaking.

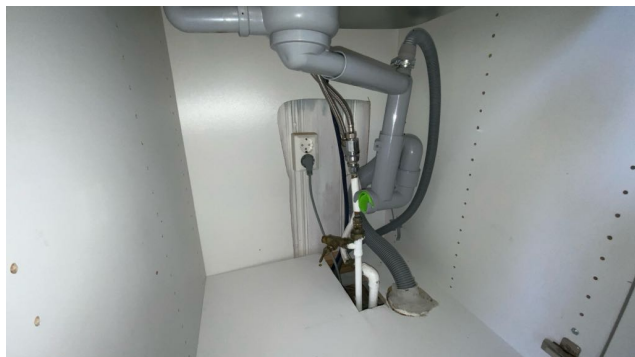
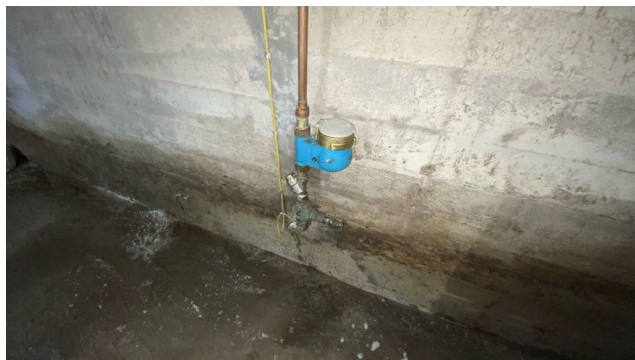
Røropplegg av eldre kobberør. Med tanke på alder og materialvalg ansees rør som tilfredsstillende men kommende modernisering av røropplegg kan heller ikke utelukkes på sikt. Waterguard i benkeskap på kjøkken bør etableres for god sikring av lekkasjevann.

Besiktigelse av røropplegg.

- I forbindelse med oppgradering av våtrom vil det være naturlig med utskiftning av rør.
- Det er ikke behov for utbedringstiltak siden anlegget fungerer i dag, men ut ifra alder kan skader plutselig oppstå på eldre anlegg.

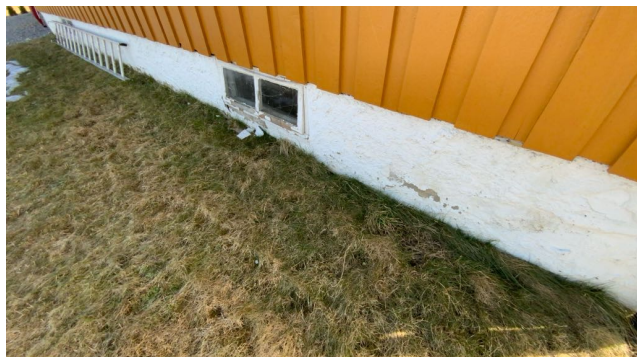
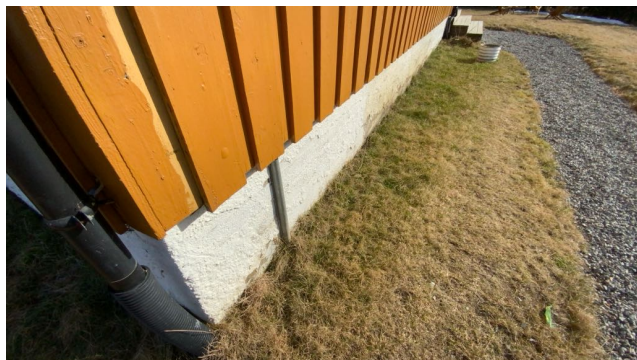
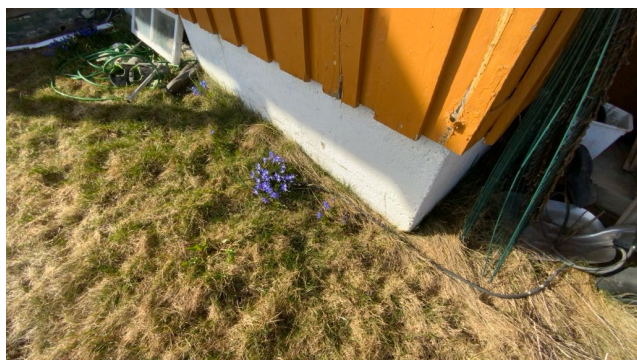
Drenering: Grunnet skjult i byggegrunn er materialvalg ikke mulig å konstatere. Drenering ble kontrollert fra bakkeplan der det ukjent for undertegnende vdr. dreneringens tilstand videre under grunn. Ingen synlig fuktsikring på kontrollstedene. Drenering fra byggeår. Henviser til punkt for rom under terreng der drenering bør skiftes ut før videre innredning av rom i kjeller.

Kontroll av drenering/fuktsikring.

- Overvåk tilstanden jevnlig. For å få tilstandsgrad 0 eller 1 må dreneringen skiftes ut, men tidspunktet for når dette er nødvendig er vanskelig å si noe om.

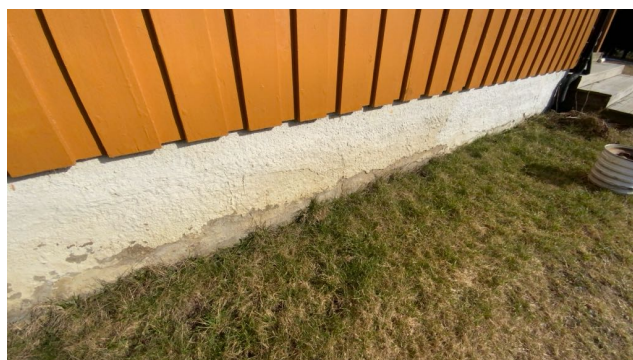
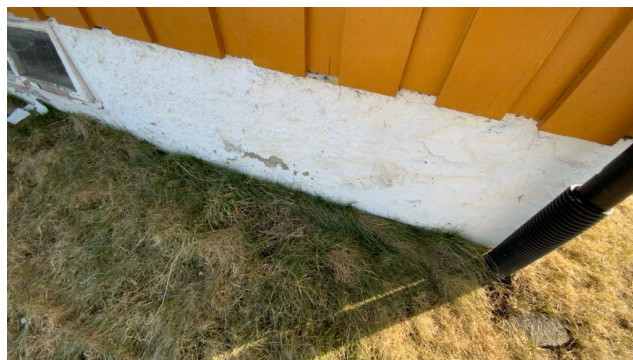
- Det er påvist sprekker i murte/pussede fasader.

Stedvis behov for lokale utbedringer.

- Lokal utbedring må utføres.
