# Tilstandsrapport

Boligbygg med flere boenheter

Frydensborgveien 6 C, 3772 KRAGERØ

Befaringsdato: 29.08.2025

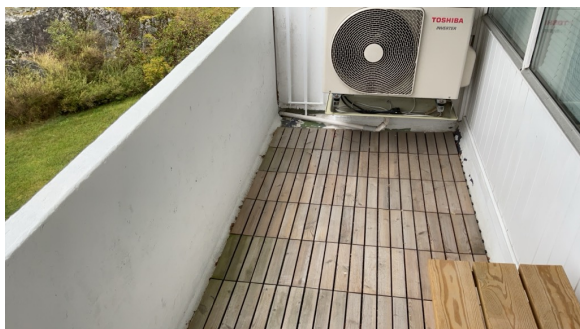
### TG 2 Balkonger, terrasser og rom under balkonger

- Rekkverket er for lavt i forhold til dagens krav til rekkverkshøyder.

- Det er ikke krav om utbedring av rekkverkshøyde opp til dagens forskriftskrav.

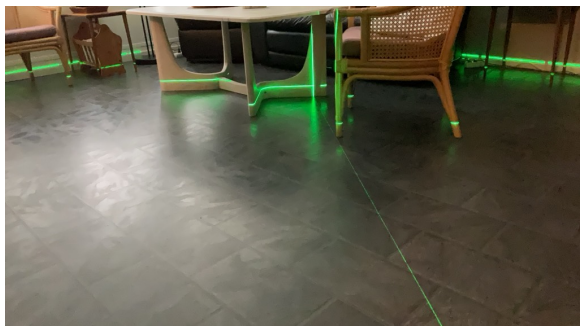
## TG 2 Radon

- Det er ikke foretatt radonmålinger, og bygget er heller ikke utført med radonsperre.

- Det bør gjennomføres radonmålinger.

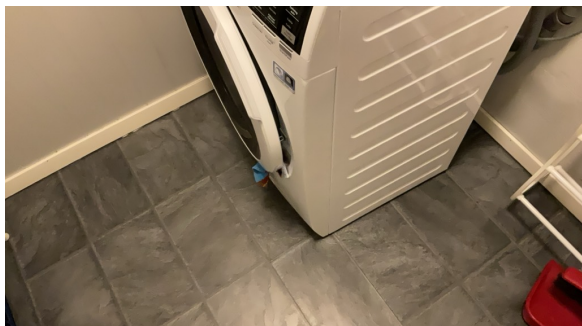
#### TG 2 Overflater Gulv

Gulvet er tilnærmet flatt, uten fall til sluk.

Våtrommet fungerer med dette avviket. For å lukke avviket må det foretas utbedringer. Det må fortsatt benyttes dusjkabinett.

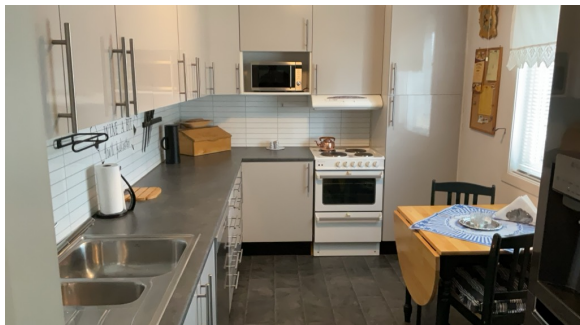
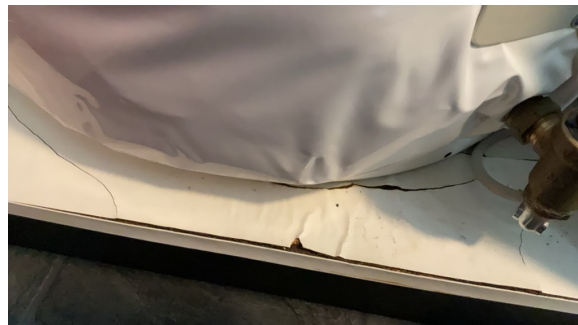
- Det er påvist skader på overflater/kjøkkeninnredning utover normal slitasjegrad.

Det er fuktsvellet/ødelagt plate under varmtvannsberederen.

Platen må skiftes. Det må påsees at det ikke fortsatt er lekkasje fra berederen og monteres lekkasjesikring eller kontrollert avrenning.

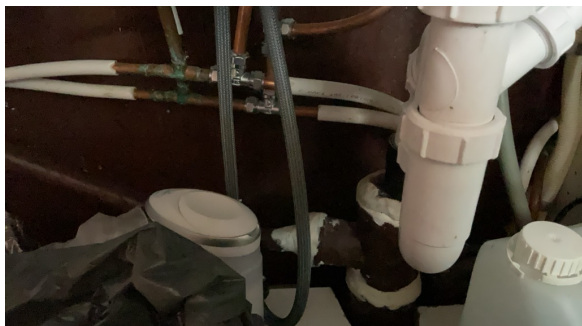
## TG 2 Avløpsrør

- Det er ikke behov for utbedringstiltak siden anlegget fungerer i dag, men ut ifra alder kan skader plutselig oppstå på eldre anlegg.
