Tilstandsrapport

Tomannsbolig

Gneisvegen 5C , 4104 JØRPELAND

Rapportdato: 17.03.2026

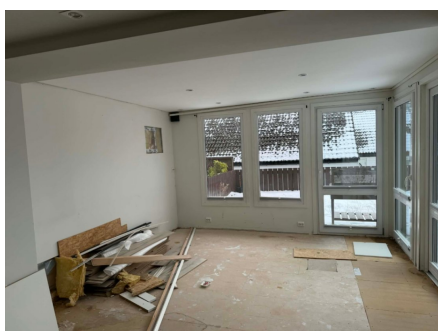
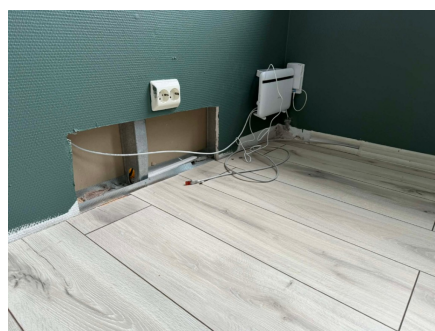
! TG 3 Etasjeskille/gulv mot grunn

Det er registrert fukt i gulvkonstruksjonen i tilbygget, hull i gulv i bod samt sjenerende trinnlyd og støy fra overliggende boenhet.

legging av ny laminat i tilbygg må avvete til dette er gjenoppbygd. Tette hull i vegger og overfaltebehandling må påberegnes.

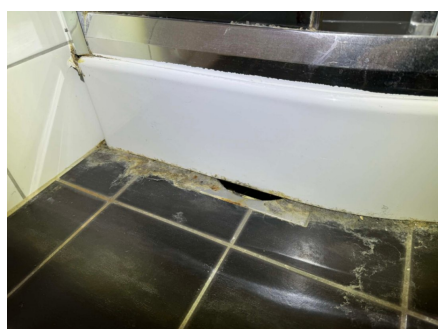
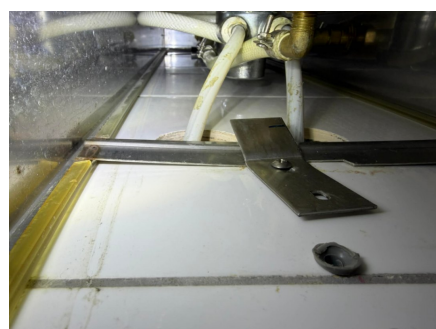
TG 1 Tilliggende konstruksjoner våtrom

Hulltaking er foretatt uten unormale forhold. Bilde av fuktmåler viser tre streker (ingen utslag). For å få utslag må det være noe fukt som leder spenningen mellom piggelektrodene. I dette tilfellet er det ingen fukt som kan lede spenning.

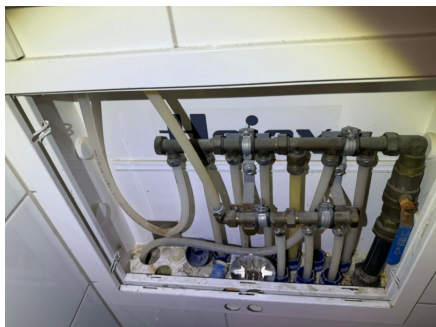
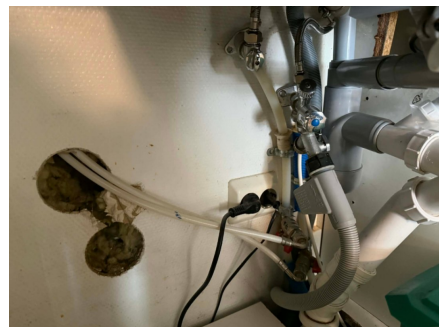
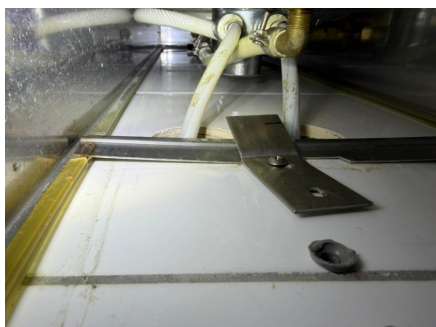
Rør under badekar, bak dusjkabinett, under kjøkkenbenk og til varmtvannsbereder er lagt uten trekkerør/varerør, med hull og utette gjennomføringer i vannskap. Dette er i strid med TEK-krav og monteringsanvisning, og medfører risiko for lekkasje, vannskade på konstruksjon og elektrisk utstyr. Røropplegget oppfyller ikke krav til tetthet, sluktilkobling eller utskiftbarhet og materialbruk er ikke dokumentert i henhold til TEK97/10/17. Arbeidet er derfor vurdert som svært ufagmessig.

Større oppgraderinger av rør i rør systemet må påberegnes. Dette for å unngå fremtidig vannlekkasje.
