# Øgle-Vikenveien 960

## 2450 RENA

### Tilstandsrapport

### Eierskifte

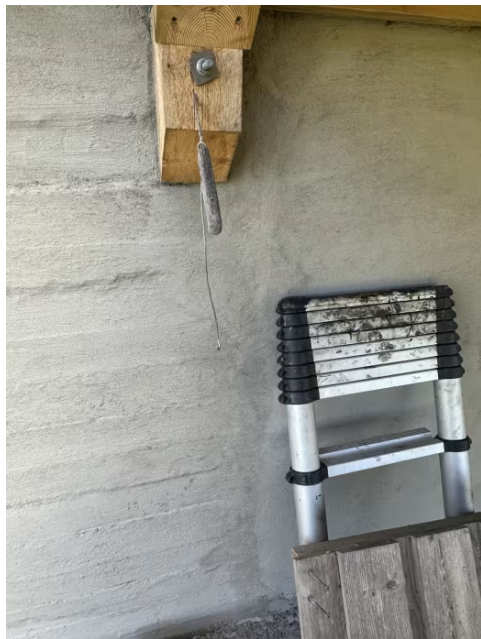
Mindre sprekk som er pusset i mellom tilbygg.

Det registreres sprekk i betonggulv i kjeller.

Løpende observasjoner anbefales for å bekrefte eller avkrefte en negativ utvikling.

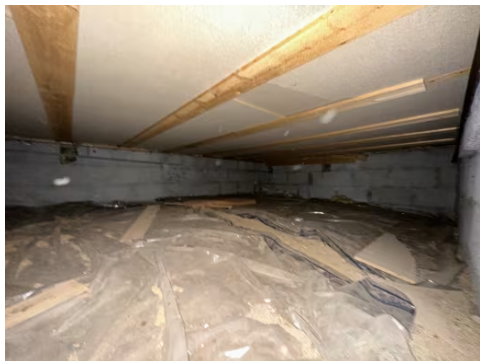
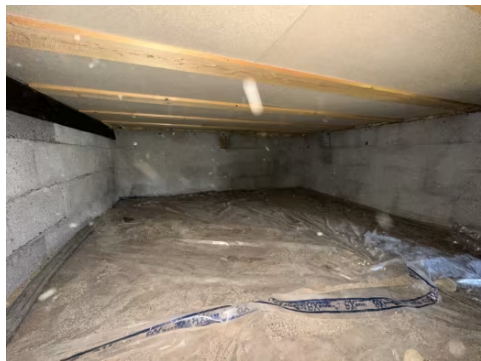
Det registreres sprekker i enkelte stubbloftplater.

Krypekjellere er å betrakte som en risikokonstruksjon og har behov for jevnlig ettersyn alle årstider.

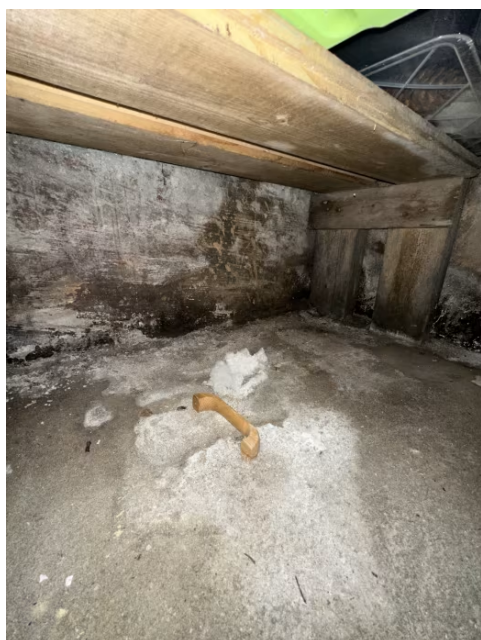
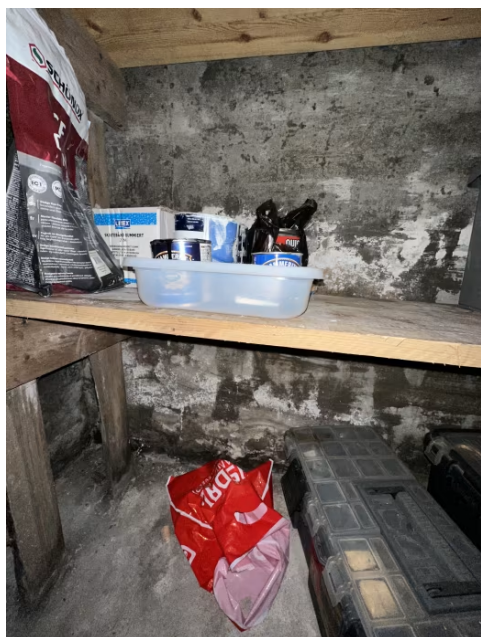
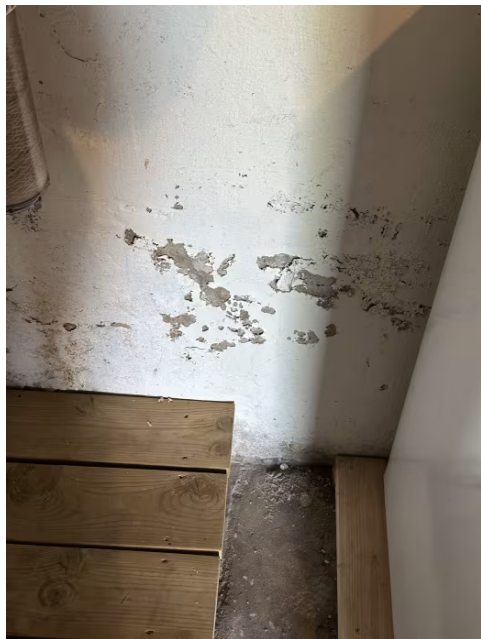
Det registreres synlige skader i konstruksjoner slik at hulltaking er ikke nødvendig.

Det registreres boom/hulrom under puss. Observert malingsavflassing og fuktmerker.

Det registreres fukt-/råteskader i konstruksjoner. Trematerialer/-konstruksjoner i kontakt med støpte flater er spesielt utsatt for fuktopptrekk.

Det registreres mineralutsalg (salt/kalkutsalg) i overflater som er et symptom på fuktvandring gjennom grunnmur.

Rommene har ingen ventilering.

Det påviste fuktnivå gir grunn til å overvåke konstruksjonen jevnlig for å se utvikling over tid, og eventuelt foreta tiltak for å unngå fuktskader.

Ønske om tørrere kjeller betinger nyetablering av fuktsikring, drenering og avløp.

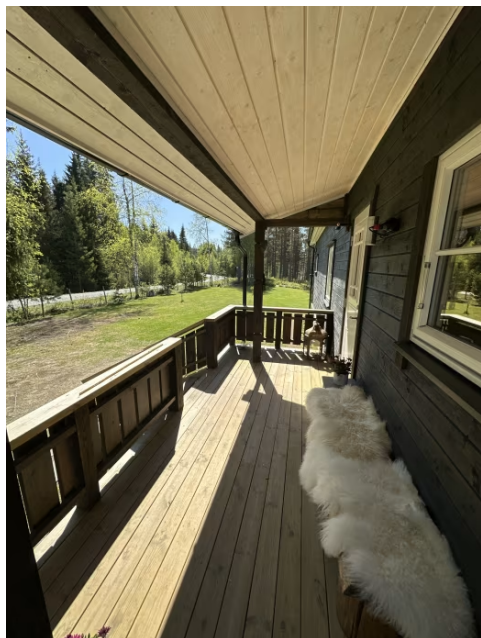
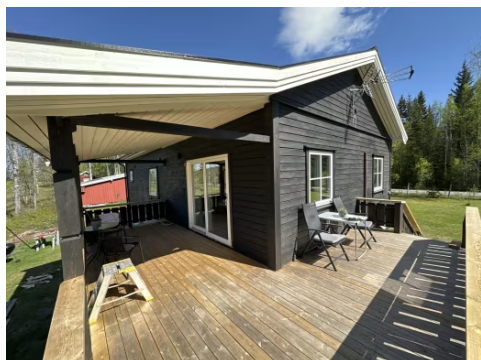
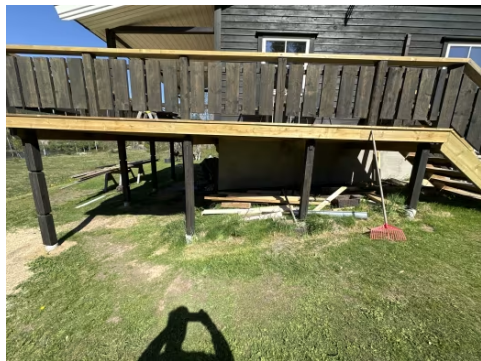
Er det avvik på rekkverkshøyde og åpninger i rekkverket i forhold til gjeldene byggt teknisk forskrift på befaringsstidspunktet? Ja

Rekkverk må monteres iht. krav.

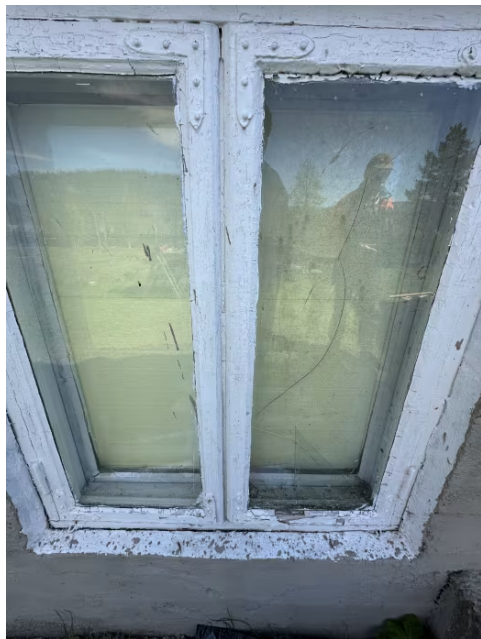
Sprekk i rute

Det blir påvist sprekk i vindusglass i kjeller.

Utskifting av vinduer med skade må påregnes.

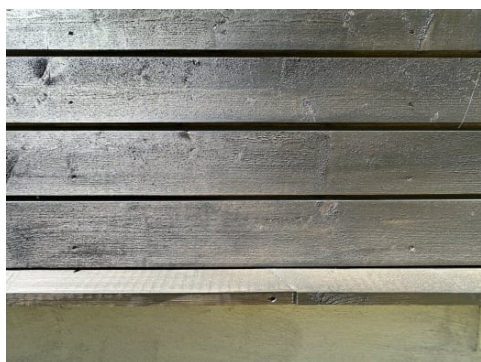
Manglende lufting gir økt risiko for fuktskader i konstruksjonen.

Det bør foretas tiltak for å bedre lufting av kledningen.

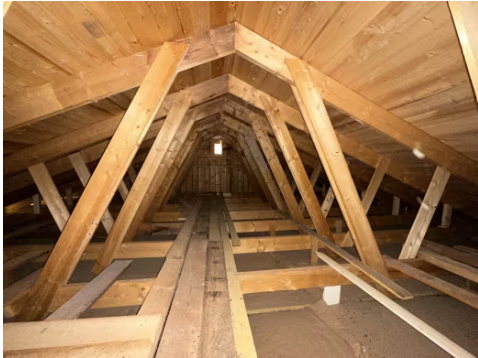
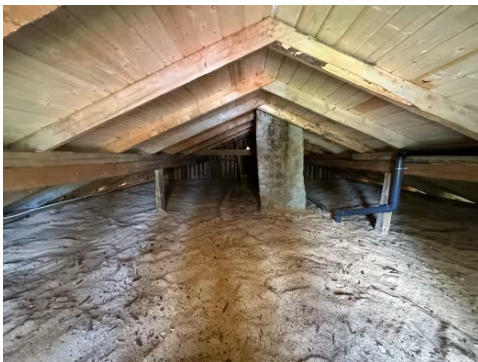
Det registreres fuktskjolder rundt eldre teglpipe. Det ble ikke målt forhøyde verdier.

Det er registrert symptom på aktivitet fra skadedyr(mus)

Konstruksjonene må sikres mot og skadedyr. Anbefaler ytterligere undersøkelser.

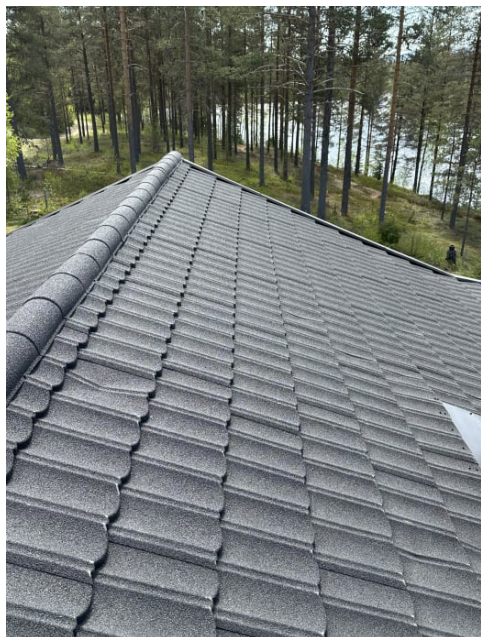
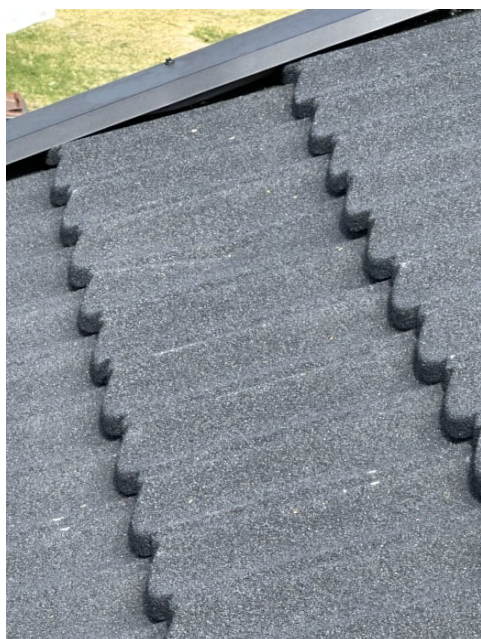
Det er bulker i flere takplater som kan påvirke levetid og funksjon, selv om det per i dag ikke er registrert lekkasje.

Avviket vurderes å ha potensial for fremtidig skade ved manglende oppfølging.

Utbedring av bulker i plater anbefales.

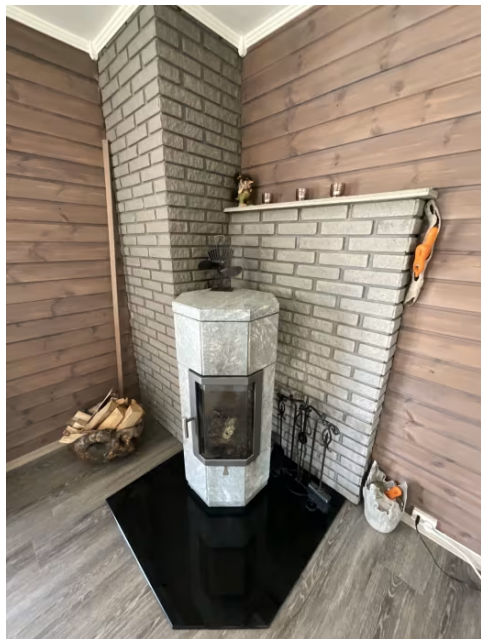
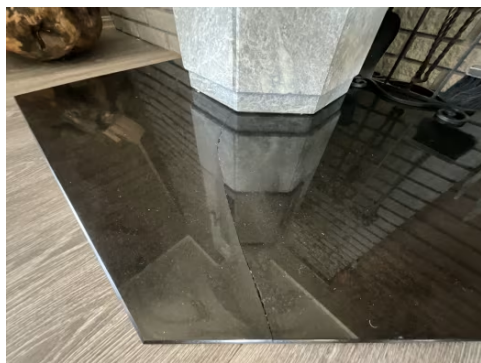
Sprekk i plate under ovn.

Det registreres sprekker i teglpipes på loftet. Det registreres rust og slark i dør til sotluke i krypkjeller. Sprekk i plate under ovn i stue.

På grunn alder og slitasje må det påregnes rehabilitering av teglpipa med tiden.

Med bakgrunn i påviste avvik og for en vurdering av eventuelle tiltak anbefales en ytterligere kontroll av pipa/ildsteder utført av brann- og feiervesen.

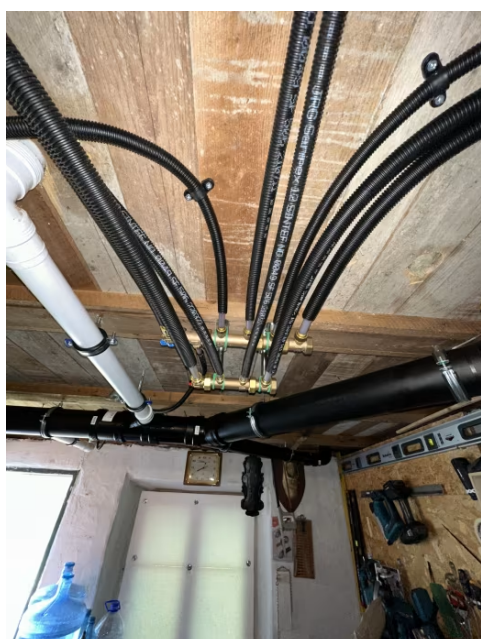
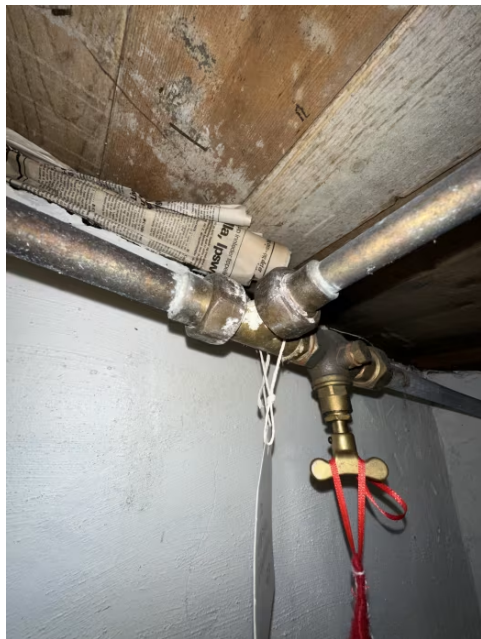
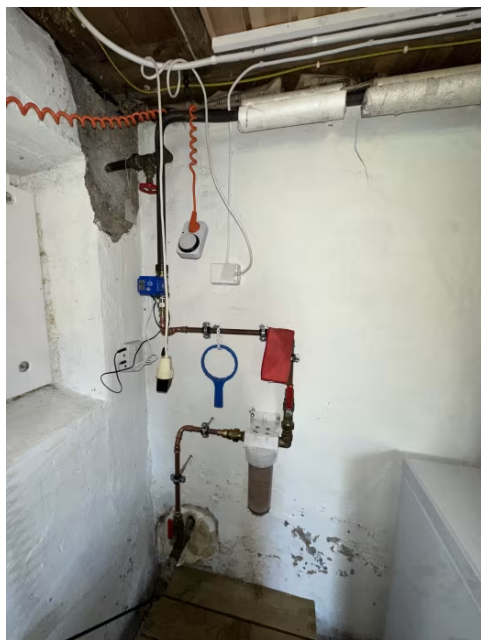
Rørstrekk i krypkjeller til utekran er uisolerte og utsatt for frost, mulighet for stenging.

Rørstrekk som går langs yttervegg er utsatt for frost om ikke kjelleren fyres.

Vannrør må isoleres i kalde rom for å unngå frost og kondens.

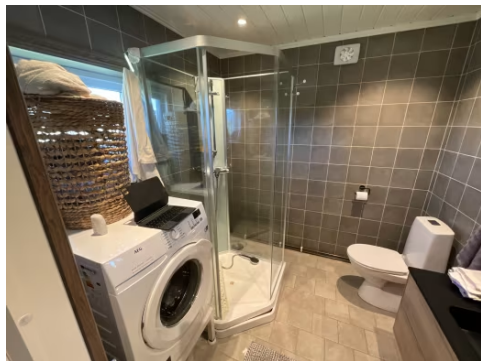
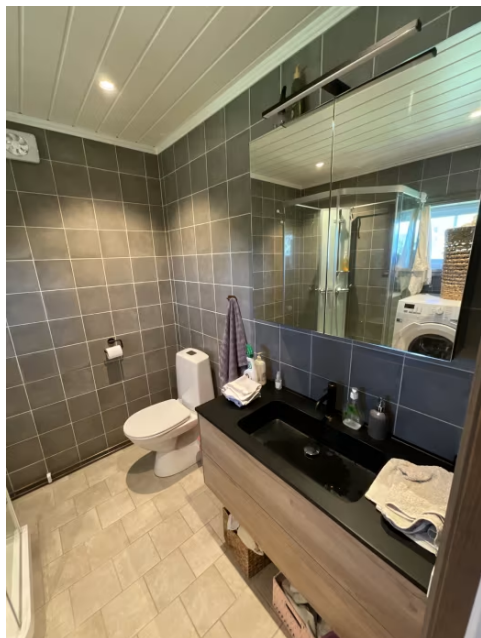
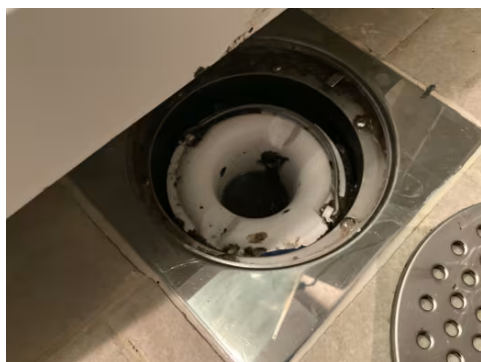
Det er mulighet for at det kan forekomme vannlekkasje på våtrommet hvor vann ikke vil gå til sluk.

Vindu er plassert i våtsone. Karmlist og foringer på vindu er ikke fuktbestandig.

Det anbefales å fortsatt benytte et dusjkabinett for å unngå ytterligere fuktbelastning fra fritt vann på gulv og vegger.

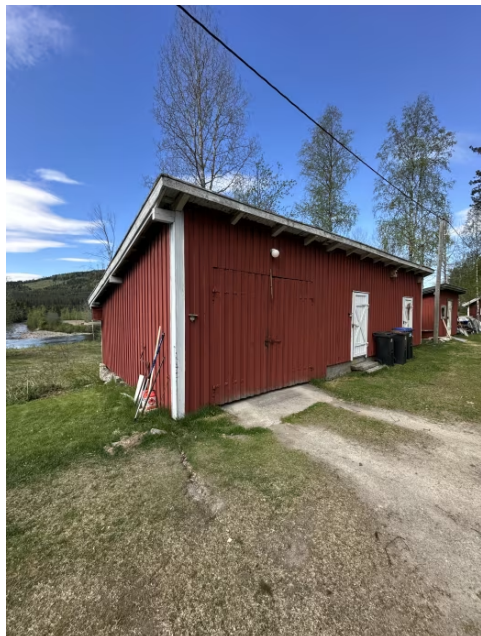
Bygninger med skjevheter, råte, preg av elde/slitasje og manglende vedlikehold. Opplyst om lekkasje i tak i garasje. Påkostninger må påregnes.
