Øgle-Vikenveien 960, 2450 RENA

**Velholdt og godt oppgradert bolig -  
flott beliggenhet, utsikt mot  
Glomma og Hovda. Gode jakt- og  
fiskemuligheter.**

| Tilstandsrapport ..... | 41 |

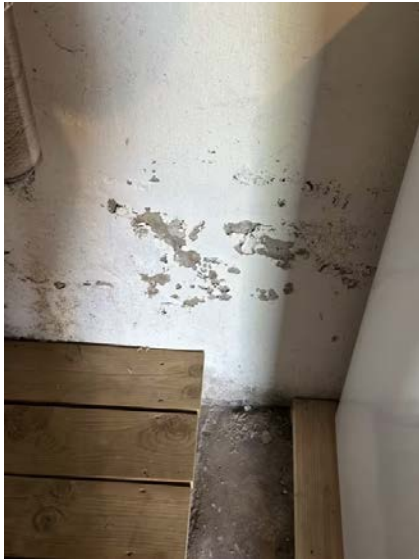
Det registreres mineralutslag (salt/kalkutsalg) i overflater som er et symptom på fuktvandring gjennom grunnmur.

Rommene har ingen ventilering.

Det påviste fuktnivå gir grunn til å overvåke konstruksjonen jevnlig for å se utvikling over tid, og eventuelt foreta tiltak for å unngå fuktskader.

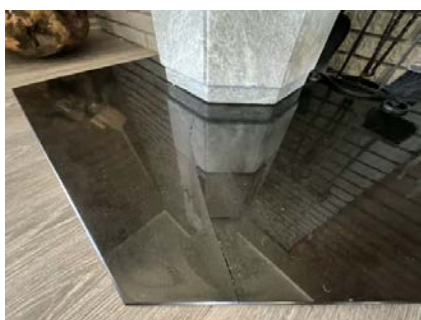
Det registreres sprekker i teglpipe på loftet. Det registreres rust og slark i dør til sotluke i krypkjeller. Sprekk i plate under ovn i stue.

Sprekk i plate under ovn.

Med bakgrunn i påviste avvik og for en vurdering av eventuelle tiltak anbefales en ytterligere kontroll av pipa/ildsteder utført av brann- og feievesen.

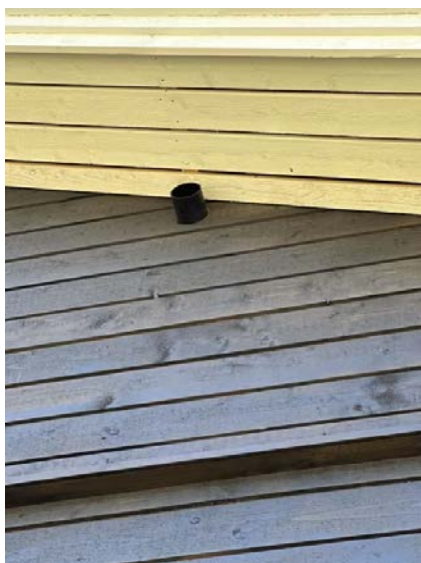
Synlige avløpsrør av plast. Eldre støpejernsluk i kjellergulv, ukjent oppbygging. Anbefaler ytterligere undersøkelser.

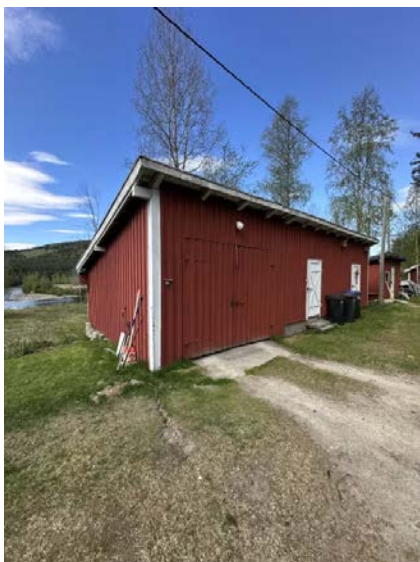
Bygninger med skjevheter, råte, preg av elde/slitasje og manglende vedlikehold. Opplyst om lekkasje i tak i garasje. Påkostninger må påregnes.
