Øgle-Vikenveien 960, 2450 RENA

**Velholdt og godt oppgradert bolig -  
flott beliggenhet, utsikt mot  
Glomma og Hovda. Gode jakt- og  
fiskemuligheter.**

# Ditt nye fristed?

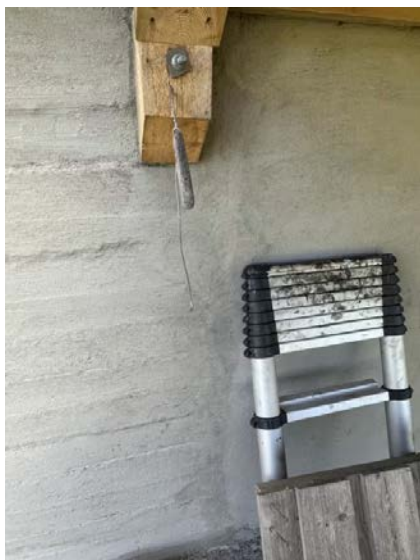
Mindre sprekk som er pusset i mellom tilbygg.

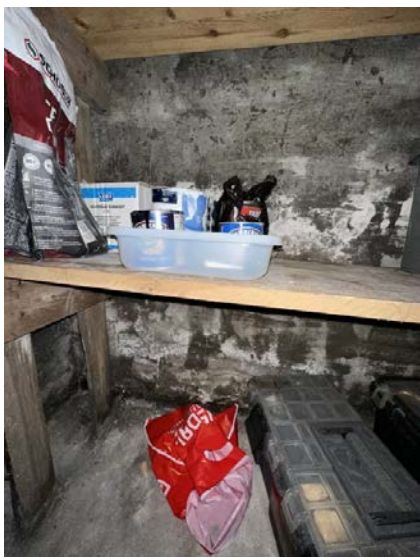
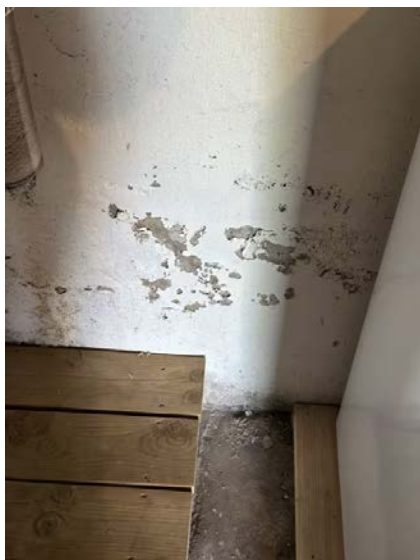
Det registreres mineralutslag (salt/kalkutsalg) i overflater som er et symptom på fuktvandring gjennom grunnmur.

Rommene har ingen ventilering.

Det påviste fuktnivå gir grunn til å overvåke konstruksjonen jevnlig for å se utvikling over tid, og eventuelt foreta tiltak for å unngå fuktskader.

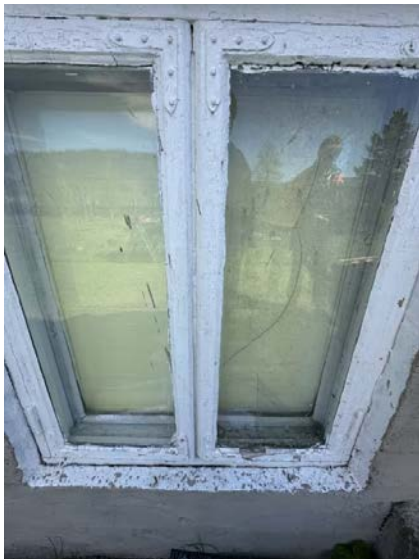
Det blir påvist sprekk i vindusglass i kjeller.

Sprekk i rute

Utskifting av vinduer med skade må påregnes.

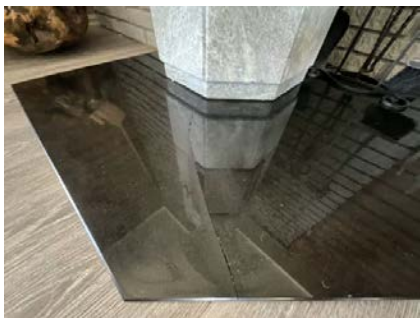
Det registreres sprekker i teglpipe på loftet. Det registreres rust og slark i dør til sotluke i krypkjeller. Sprekk i plate under ovn i stue.

Sprekk i plate under ovn.

Med bakgrunn i påviste avvik og for en vurdering av eventuelle tiltak anbefales en ytterligere kontroll av pipa/ildsteder utført av brann- og feievesen.

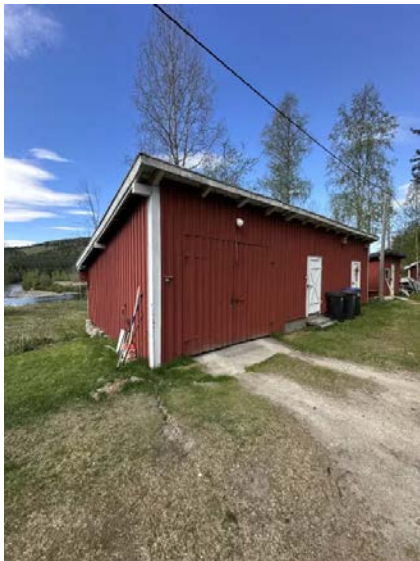
Frittstående uisolert uthus med garasje og boder. Uthus oppført med murte sokler. Støpte gulv. Tregulv og jordgulv. Vegger oppført i bindingsverk med utvendig stående kledning. Plassbygde tredører. Hengslede dører i tre til garasje. Pulttak takkonstruksjon tekket med bølgeblekk takplater. Ikke etablert takrenner.

Bygninger med skjevheter, råte, preg av elde/slitasje og manglende vedlikehold. Opplyst om lekkasje i tak i garasje. Påkostninger må påregnes.
