Øgle-Vikenveien 960, 2450 RENA

**Velholdt og godt oppgradert bolig -  
flott beliggenhet, utsikt mot  
Glomma og Hovda. Gode jakt- og  
fiskemuligheter.**

| Tilstandsrapport ..... | 41 |

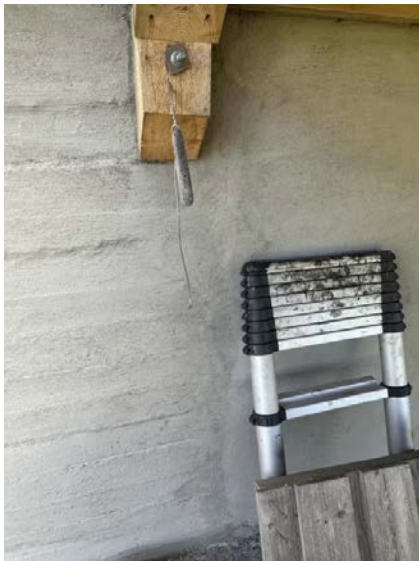
Mindre sprekk som er pusset i mellom tilbygg.

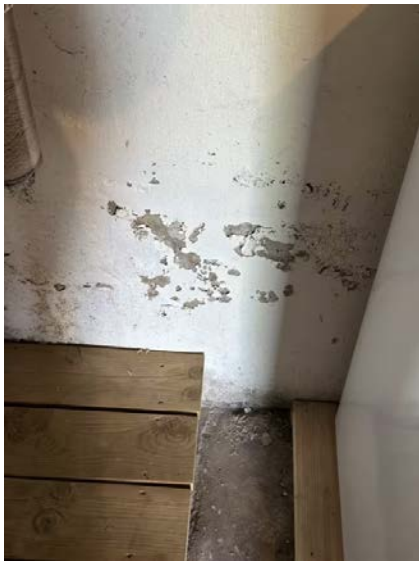
Det registreres mineralutslag (salt/kalkutsalg) i overflater som er et symptom på fuktvandring gjennom grunnmur.

Rommene har ingen ventilering.

Det påviste fuktnivå gir grunn til å overvåke konstruksjonen jevnlig for å se utvikling over tid, og eventuelt foreta tiltak for å unngå fuktskader.

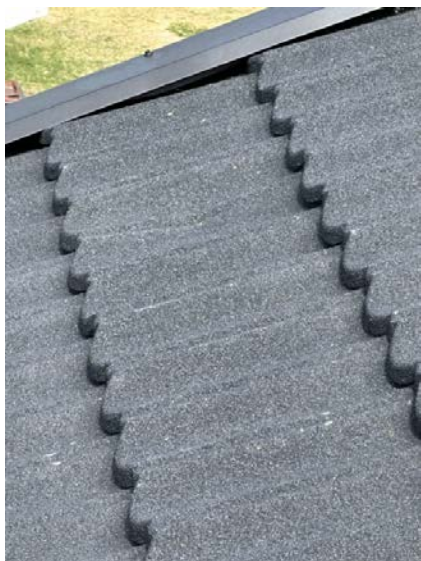
Avviket vurderes å ha potensial for fremtidig skade ved manglende oppfølging.

Utbedring av bulker i plater anbefales.
