Øgle-Vikenveien 960, 2450 RENA

**Velholdt og godt oppgradert bolig -
flott beliggenhet, utsikt mot
Glomma og Hovda. Gode jakt- og
fiskemuligheter.**

Salgsobjekt: Fritidseiendom
Eierform: Eiet
Byggeår: 1949
BRA-i/BRA Total 85/191 kvm
Tomtstr.: 3001 m²
Soverom: 1
Gnr./bnr. Gnr. 29, bnr. 45
Gnr. 29, bnr. 68
Oppdragsnr.: 1211250145

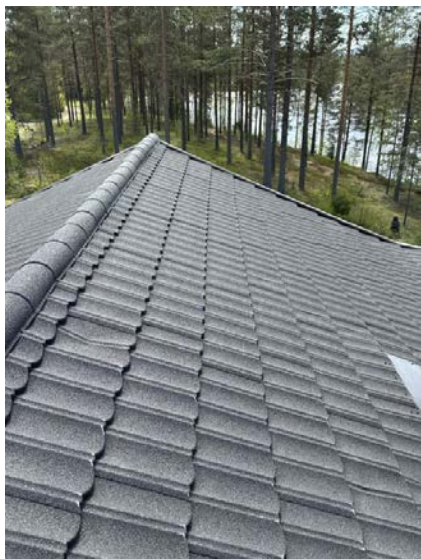
6.12 Takteking

Det er bulker i flere takplater som kan påvirke levetid og funksjon, selv om det per i dag ikke er registrert lekkasje.

Avviket vurderes å ha potensial for fremtidig skade ved manglende oppfølging.

Utbedring av bulker i plater anbefales.

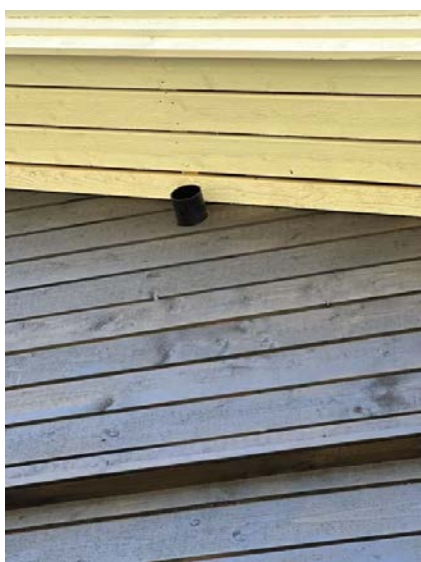
6.18 Avløpsrør

Synlige avløpsrør av plast. Eldre støpejernsluk i kjellergulv, ukjent oppbygging. Anbefaler ytterligere undersøkelser.

Funksjon og tilstand må vurderes av fagmann.
