Øgle-Vikenveien 960, 2450 RENA

**Velholdt og godt oppgradert bolig -
flott beliggenhet, utsikt mot
Glomma og Hovda. Gode jakt- og
fiskemuligheter.**

Nøkkelinformasjon	2
Om eiendommen	4
Tilstandsrapport	41
Egenerklæring	77
Energiattest	82
Nabolagsprofil	88
Budskjema	96

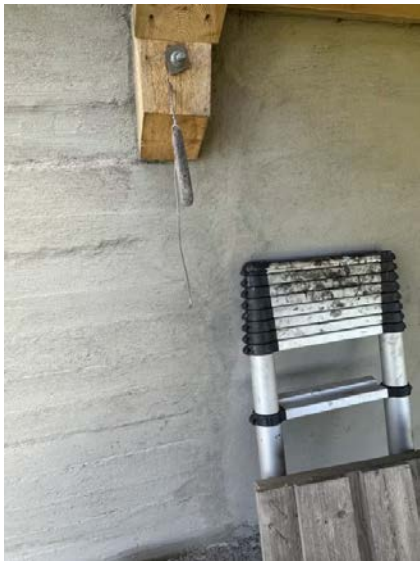
Mindre sprekk som er pusset i mellom tilbygg.

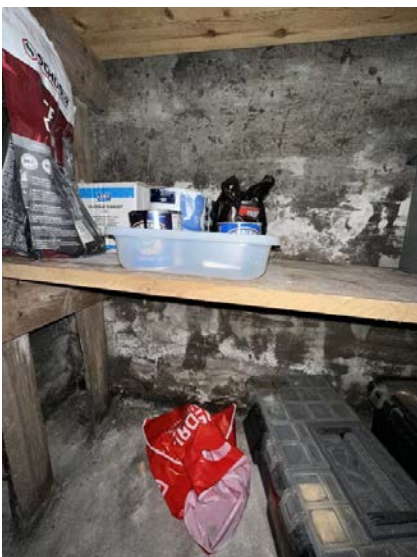
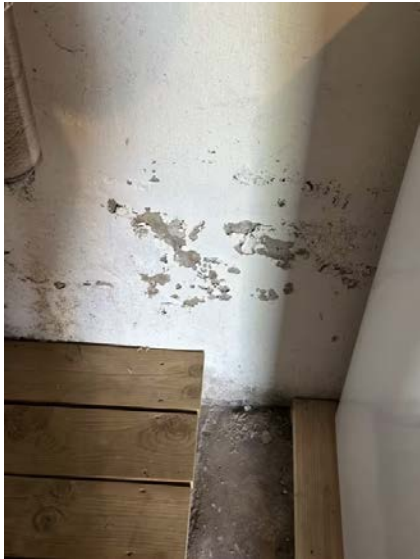
Det registreres mineralutslag (salt/kalkutsalg) i overflater som er et symptom på fuktvandring gjennom grunnmur.

Rommene har ingen ventilering.

Det påviste fuktnivå gir grunn til å overvåke konstruksjonen jevnlig for å se utvikling over tid, og eventuelt foreta tiltak for å unngå fuktskader.

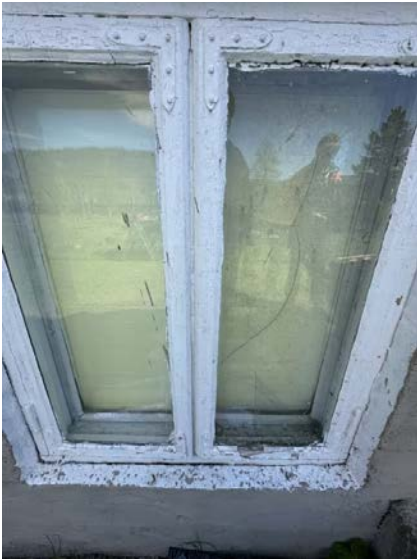
Det blir påvist sprekk i vindusglass i kjeller.

Sprekk i rute

Utskifting av vinduer med skade må påregnes.

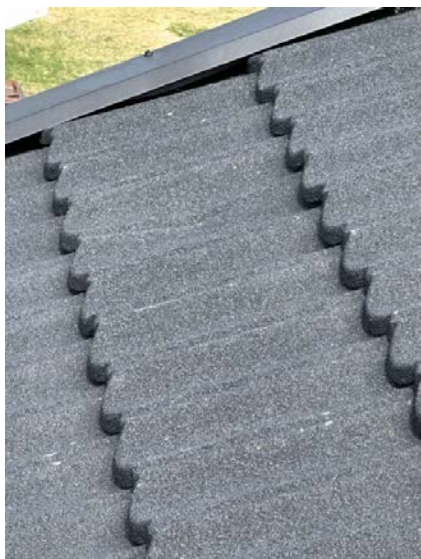
Det er bulker i flere takplater som kan påvirke levetid og funksjon, selv om det per i dag ikke er registrert lekkasje.

Avviket vurderes å ha potensial for fremtidig skade ved manglende oppfølging.

Utbedring av bulker i plater anbefales.

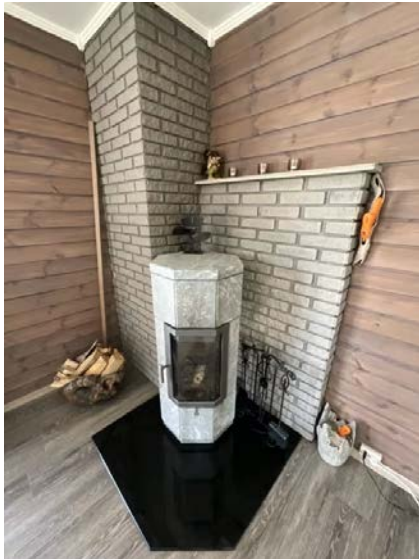
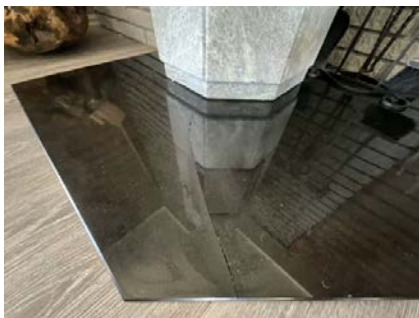
Det registreres sprekker i teglpipe på loftet. Det registreres rust og slark i dør til sotluke i krypkjeller. Sprekk i plate under ovn i stue.

Sprekk i plate under ovn.

På grunn alder og slitasje må det påregnes rehabilitering av teglpipa med tiden.

Med bakgrunn i påviste avvik og for en vurdering av eventuelle tiltak anbefales en ytterligere kontroll av pipa/ildsteder utført av brann- og feiervesen.
