# Tilstandsrapport

Fritidsbolig

Damvegen 47, 2864 FALL

Oppdragsnr.: 22537-1018

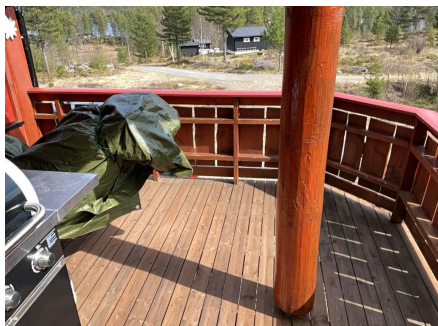
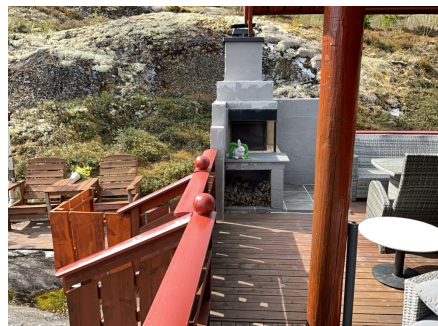
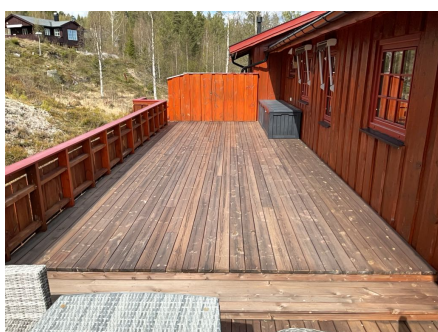
## TG 2 Utvendige trapper

Utvendige trapper utført i trekonstruksjoner.  
Trapper som står under åpen himmel vil alltid ha vedlikeholdsbehov, dette må påregnes.

- Konstruksjonene har skjevheter.

Det er påregnelig med lokale utbedringer/reparasjoner.

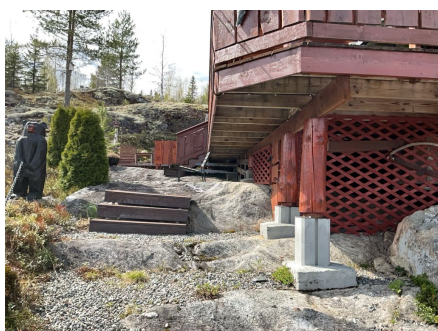
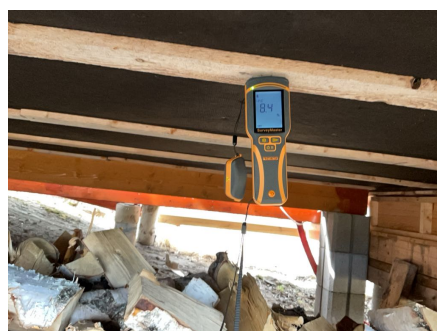
## TG 2 Radon

Radon er en usynlig og luktfri radioaktiv gass, som gjør den vanskelig å oppdage, med mindre man foretar en radonmåling. Radon dannes kontinuerlig i jordskorpa, hvor det er uranrike bergarter og/eller løsmasser. Utendørs er konsentrasjonen av radon vanligvis lav, men radon i luften innendørs øker risikoen for lungekreft. Grunnstoffet uran er naturlig radioaktivt og finnes i berggrunn og jordsmonn. Når uran brytes ned, dannes det nye radioaktive stoffer, blant annet radon. Eiendommen ligger innenfor område med moderat til lave verdier i følge aktsomhetskart kart til NGI. Bygningssakkyndig har ikke kjennskap til radonmåling av boligen. Statens strålevern anbefaler radonmåling i bolig. Mer info angående radon kan hentes hos kommunen og Statens strålevern, [www.nrpa.no/radon](http://www.nrpa.no/radon). Utføring av radonmåling anbefales.

Radonmåling anbefales.

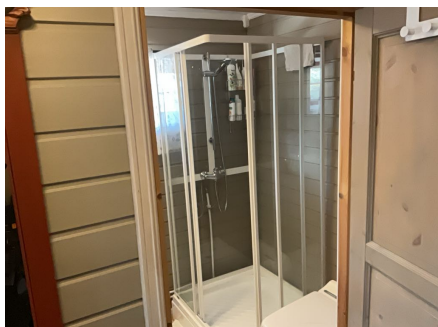
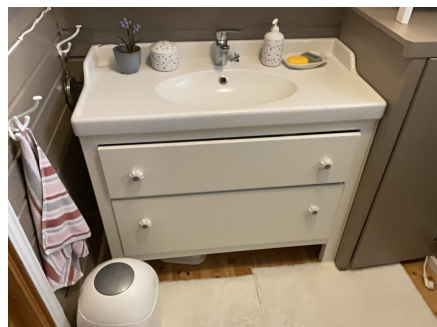
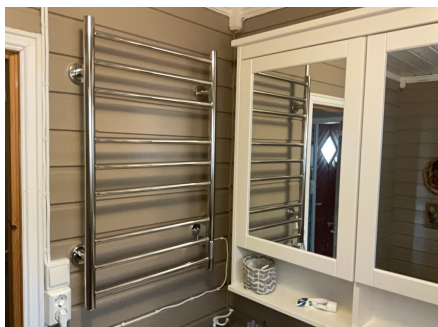
### TG 2 Vannledninger

Rørøppegget bærer preg av ufagmessig utførelse.

Det må gjennomføres nærmere undersøkelser i forbindelse med rørøppegg, samt med hvilke regler som gjelder for utslipp av gråvann i området.

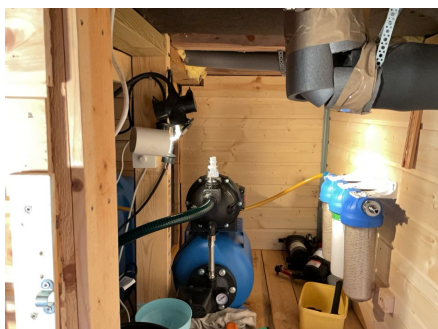
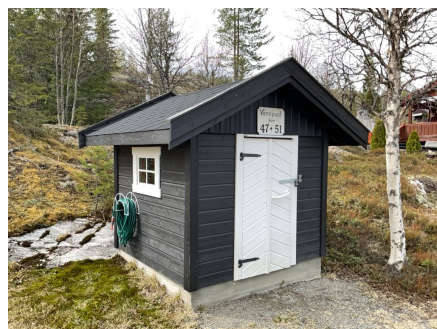
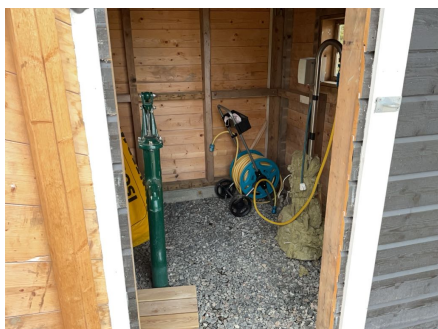
## ⚠ TG 2 Avløpsrør

Synlige avløpsrør i: Plast.

Det må gjennomføres nærmere undersøkelser i forbindelse med rørøppegg, samt med hvilke regler som gjelder for utslipp av gråvann i området.
