# Tilstandsrapport

Fritidsbolig

Ljosnavegen 201, 5713 VOSSESTRAND

Befaringsdato: 30.09.2025

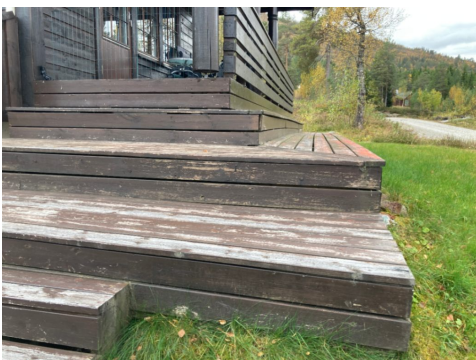
## TG 3 Utvendige trapper

Tretrapp til terreasse

- Rekkverk må monteres for å lukke avviket.

Kostnadsestimat: 10 000 - 50 000

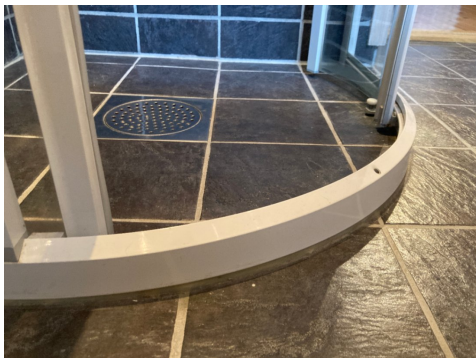
Det er registrert motfall på del av golv  
Kant ved dusj vil hindre lekkasje fra andre installasjoner å renne til sluk

- Vær oppmerksom ved bruk. For å få tilstandsgrad 0 eller 1 må gulvet bygges om, for å få riktig fall til sluk. Det vil imidlertid sjelden være økonomisk rasjonelt som et enkeltstående tiltak. Ved en eventuell renovering, påse at våtrommet bygges med riktig fall til sluk.

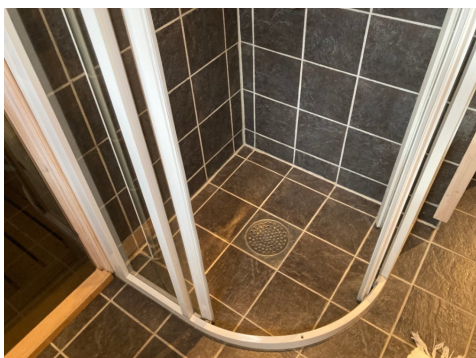
### ! TG 3 Sluk, membran og tettesjikt

- Uten membran/tettesjikt er det høy risiko for at vann trenger gjennom konstruksjonene og kan medføre fuktskader.

Membran/tettesjikt er ikke tilstede i deler av våtsonen  
Konstruksjonen har bakenforliggende konstruksjoner som kan bli utsatt for fuktskader

**Kostnadsestimat: 100 000 - 300 000**

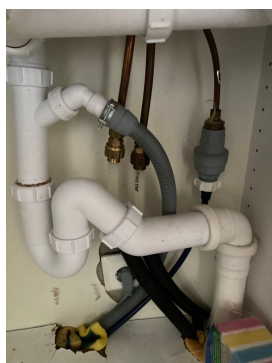
Røropplegg i skap under vask
