# Tilstandsrapport

Leilighet

Rugdeveien 7 B, 4318 SANDNES

Befaringsdato: 22.01.2025

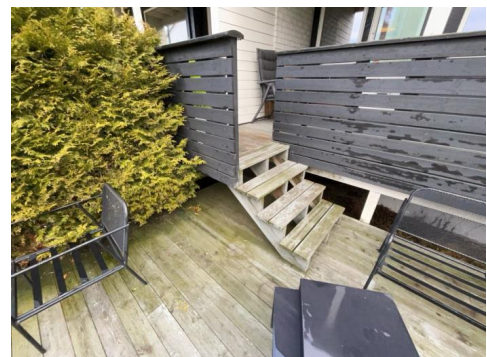
## TG 3 Utvendige trapper

Terrassetrapp i tre.

- Det er ikke montert rekkverk.

Krav til rekkverk utløses ved en fallhøyde på over 50 cm, her er høyden ca. 55 cm fra øverste trinn.

- Rekkverk må monteres for å lukke avviket.

**Kostnadsestimat: Under 10 000**

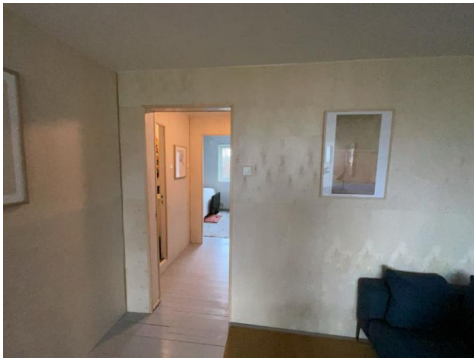
Det er påvist sprekk i malt papphimling på soverom, finérplater på gang og i stue er ufagmessig montert.

Finérplater på vegg i stue.

Vurdering og eventuelt reparasjon av overflater må vurderes.

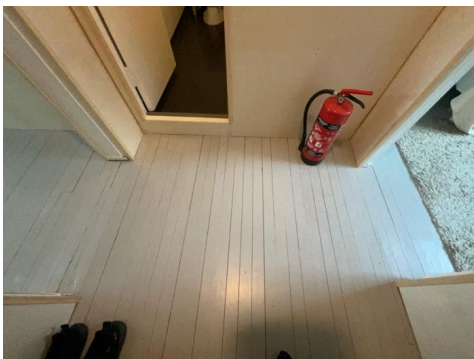
Det er knirk i gulv i gang.

Knirk i gulv i gang.

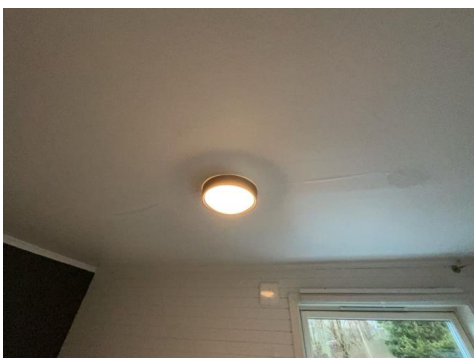
Sprekk i papphimling på soverom.

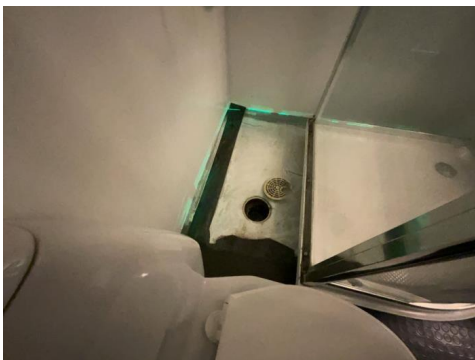
## ! TG 2 Overflater Gulv

- Det er påvist avvik i fallforhold til sluk i forhold til krav i forskrift på byggetidspunktet.

- Våtrommet fungerer med dette avviket.

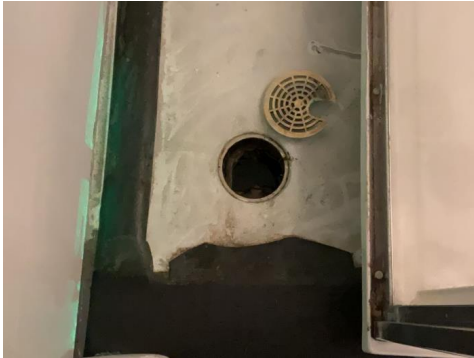
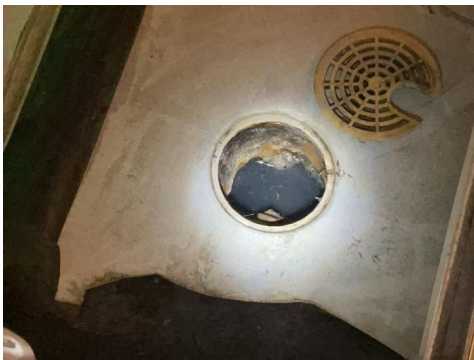
Tilstandsgrad 2 er gitt ut fra at det ikke er registrert brudd, eller annen skade.

Soilsluk og eldre belegg som tettesjikt.

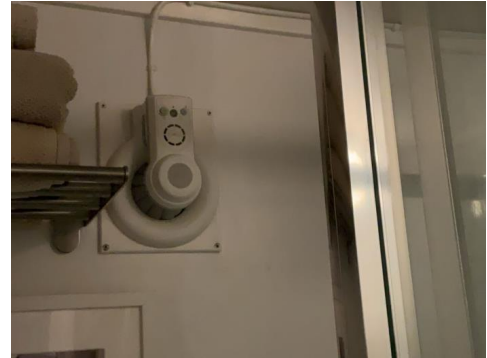
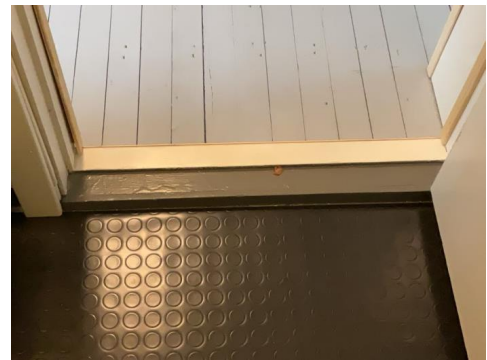
## TG 2 Ventilasjon

- Det bør etableres tilfredsstillende tilluft til våtrom f.eks. luftespalte ved dør e.l.

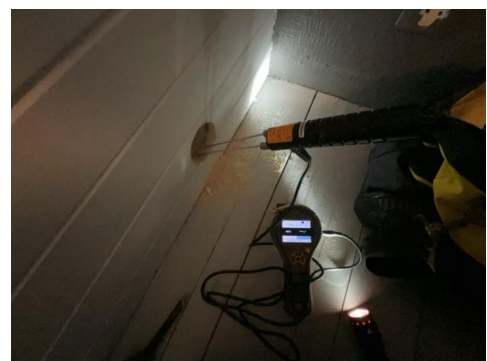
Hulltaking er foretatt uten å påvise unormale forhold. Hulltaking er foretatt i soverom mot bad.

Veggen mellom bad og soverom er i massiv tre som det er lagt panel på i senere tid. Det ble ikke registrert indikasjon på fukt i trekonstruksjonene.

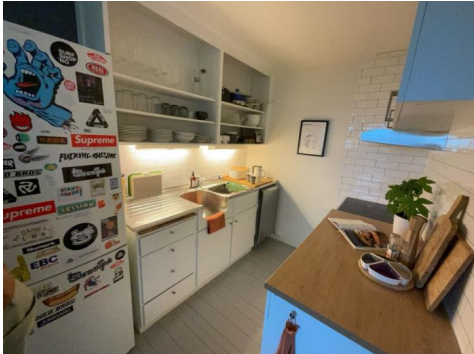
Moderne oppvaskmaskin er ikke tilpasset stedbygd kjøkken på dybden.

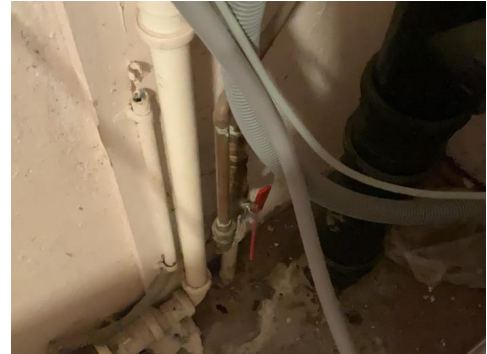
### TG 2 Vannledninger

Hovedstoppekran for leiligheten er i vaskekjeller.

- Det er ikke behov for utbedringstiltak siden anlegget fungerer i dag, men ut ifra alder kan skader plutselig oppstå på eldre anlegg.

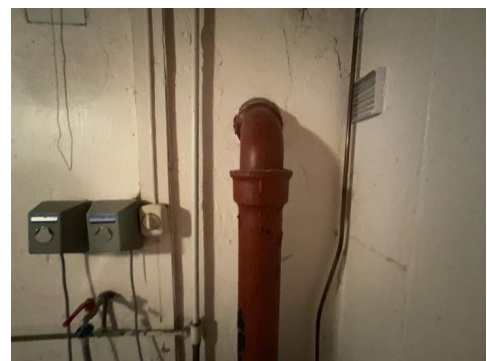
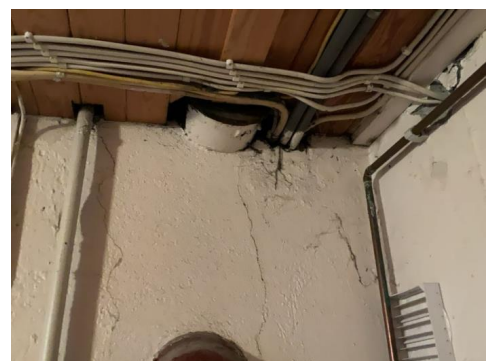
### TG 2 Avløpsrør

Synlige avløpsrør og sluk i badet er i originalt støpejern.

- Det er ikke behov for utbedringstiltak siden anlegget fungerer i dag, men ut ifra alder kan skader plutselig oppstå på eldre anlegg.
- I forbindelse med oppgradering av våtrom vil det være naturlig med utskiftning av rør.

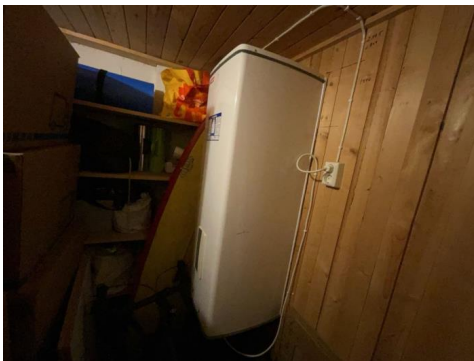
Bereder er montert i bod i kjeller.

- Det er ikke behov for utbedringstiltak siden tanken fungerer i dag, men ut ifra alder kan skader plutselig oppstå på eldre tanker.
- Det bør etableres tilfredsstillende el-tilkobling etter gjeldende forskrift.
