# Tilstandsrapport

Boligbygg med flere boenheter

Leistadgrenda 8, 7047 TRONDHEIM

Befaringsdato: 30.05.2025

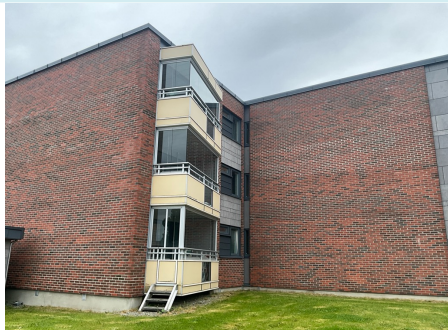
1969

Normal standard på bygget ut ifra alder/konstruksjon - jamfør beskrivelse under konstruksjoner.

Bygget er jevnlig vedlikeholdt.
