# Marithaugen 6 7350 BUVIKA

## Tilstandsrapport Eierskifte

Boligtype: Horisontaldelt tomannsbolig

Byggeår: 2013

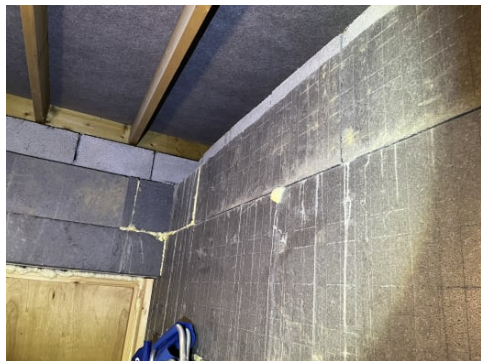
**6.22 Øvrig: Thermomur**

Byggets grunnmur er en thermomur. Vegger på bod og utvendig på baksiden er ikke tildekket. Det gjøres da oppmerksom på at ved bruk av isopor skal denne tildekkes med ubrennbart materiale, i form av brannhemmende plater, murpuss eller 13 mm gips. Årsak til dette skyldes gasser isoporen gir fra seg ved brann som er skadelig.

Tiltak bør vurderes.
