**Fritidsbolig**  
**Langedalsvegen 136**  
**5763 Skare**

#### Boligens tekniske tilstand:

Dato: 02/10/2025

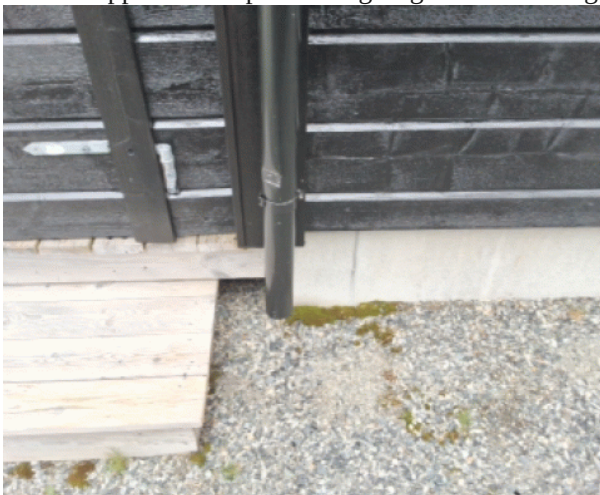
##### TG 2 4.3 Renner, nedløp og beslag

**Merknader:** Det er skade på nedløpet ved parkeringsplassen.

| TAKSTMANNENS VURDERING VED TG2: | |
|---|---|
| | Det er skade på nedløpet ved parkeringsplassen. |

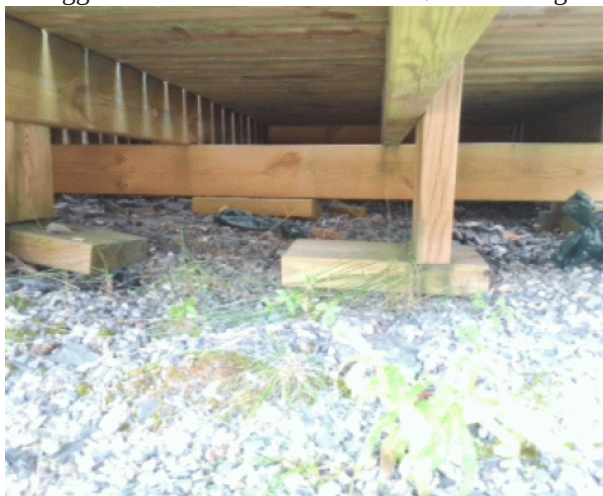
### TG 2 6.1 Terrasser, balkonger, trapper o.l.

**Merknader:** Bærekonstruksjoner til terrasseplatinger er i stor grad ikke synlig for inspeksjon og er ikke kontrollert. Det er observert understøttelse som ligger rett på terreng. Dette vil gi forkortet levetid på platinger. Leveggen til terrassen i front har litt løse kledningsbord.

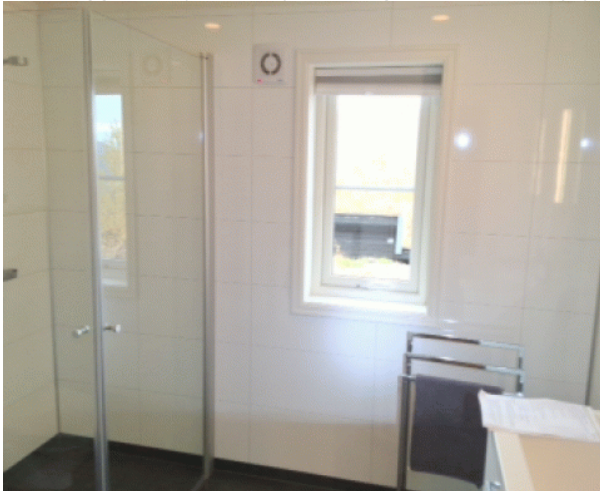
**Merknader:****10. Våtrom****10.1 Bad****TG 2** 10.1.1 Overflate vegger og himling

Det er vindu eller dør i våtsonen, som er laget av uegnet materialer.

**Merknader:** Det er vindu i våtsonen for dusjen som er av uegnet materiale. Våtzone for dusj er 1m ut fra dusjvegger i hele veggens høyde. Dusjen er avgrenset med dusjhjørne og ved hensynsfullt bruk er det ikke avdekket behov for tiltak.

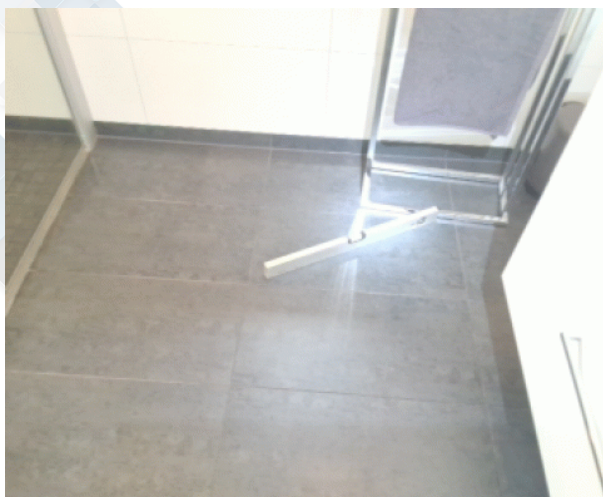
**TG 2** 10.1.2 Overflate gulv

Det er ikke påvist tilfredsstillende fall til sluket.

**Merknader:** Badegulvet har fall til sluk. Fallet går ikke langt nok ut i forhold til sluken sett i forhold til TEK 17 som badet vurderes ut fra. Tilstrekkelig fall vil være 1:50 minimum 0,8 m ut fra sluket dersom dusjen er over sluket. Hvis dusjen ikke er over sluket, må det også være fall 1:50 fra og med dusjens nedslagsfelt og til sluket. Resterende del av gulvet er relativt flatt men har noe motfall enkelte steder. Her er kravet at gulvet skal være uten motfall. Badet har dusjvegger og er utført med oppkant. Badet vil kunne fungere med dette avviket, men eventuelt vannsøl fra dusj eller lekkasjevann fra vanninstallasjoner vil ha redusert avrenning mot sluk.

| TAKSTMANNENS VURDERING VED TG2: | |
|---|---|
| | Badegulvet har fall til sluk. Fallet går ikke langt nok ut i forhold til sluken sett i forhold til TEK 17 som badet vurderes ut fra. Tilstrekkelig fall vil være 1:50 minimum 0,8 m ut fra sluket dersom dusjen er over sluket. Hvis dusjen ikke er over sluket, må det også være fall 1:50 fra og med dusjens nedslagsfelt og til sluket. Resterende del av gulvet er relativt flatt men har noe motfall enkelte steder. Her er kravet at gulvet skal være uten motfall. Badet har dusjvegger og er utført med oppkant. Badet vil kunne fungere med dette avviket, men eventuelt vannsøl fra dusj eller lekkasjevann fra vanninstallasjoner vil ha redusert avrenning mot sluk. |

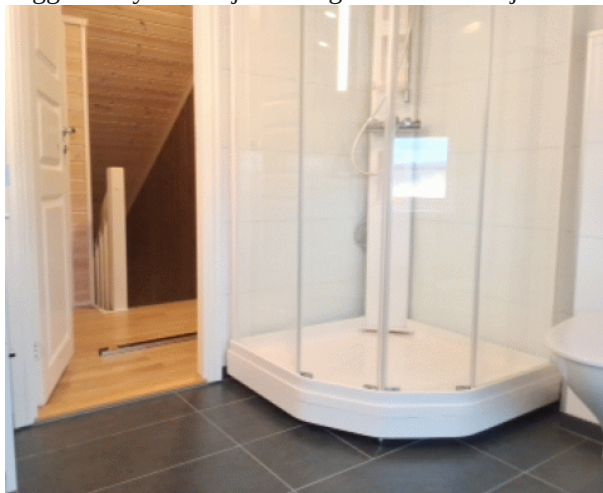
**10.2 Bad loft****TG 2** 10.2.1 Overflate vegger og himling

**Merknader:** Det er dør i våtsonen for dusjen som er av uegnet materiale. Våtzone for dusj er 1m ut fra dusjvegger i hele veggens høyde. Dusjen er avgrenset med dusjkabinett og ved hensynsfullt bruk er det ikke avdekket behov for tiltak.

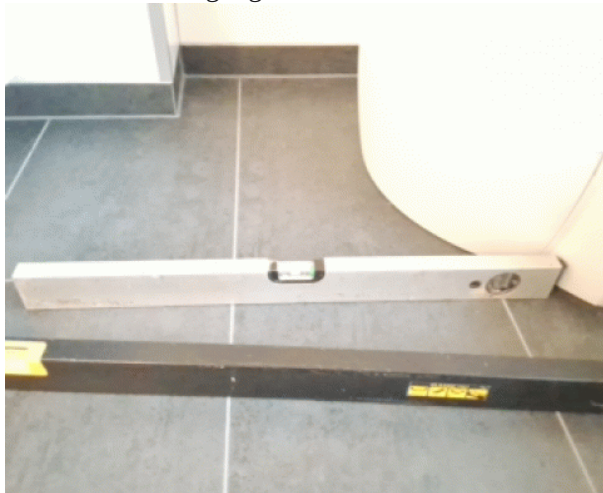
**TG 2** 10.2.2 Overflate gulv

Det er påvist bom (hulrom) under fliser.

**Merknader:** Badegulvet har fall til sluk. Fallet går ikke langt nok ut i forhold til sluken sett i forhold til TEK 17 som badet vurderes ut fra. Tilstrekkelig fall vil være 1:50 minimum 0,8 m ut fra sluket dersom dusjen er over sluket. Hvis dusjen ikke er over sluket, må det også være fall 1:50 fra og med dusjens nedslagsfelt og til sluket. Resterende del av gulvet er relativt flatt men har noe motfall enkelte steder. Her er kravet at gulvet skal være uten motfall. Badet har dusjkabinett og er utført med oppkant. Badet vil kunne fungere med dette avviket, men eventuelt vannsøl fra dusj eller lekkasjevann fra vanninstallasjoner vil ha redusert avrenning mot sluk.

Det er ved banking registrert hulrom under noen fliser. Dette kan øke faren for oppsprekking av flis over tid.

| TAKSTMANNENS VURDERING VED TG2: | |
|---|---|
| | Badegulvet har fall til sluk. Fallet går ikke langt nok ut i forhold til sluken sett i forhold til TEK 17 som badet vurderes ut fra. Tilstrekkelig fall vil være 1:50 minimum 0,8 m ut fra sluket dersom dusjen er over sluket. Hvis dusjen ikke er over sluket, må det også være fall 1:50 fra og med dusjens nedslagsfelt og til sluket. Resterende del av gulvet er relativt flatt men har noe motfall enkelte steder. Her er kravet at gulvet skal være uten motfall. Badet har dusjkabinett og er utført med oppkant. Badet vil kunne fungere med dette avviket, men eventuelt vannsøl fra dusj eller lekkasjevann fra vanninstallasjoner vil ha redusert avrenning mot sluk. |

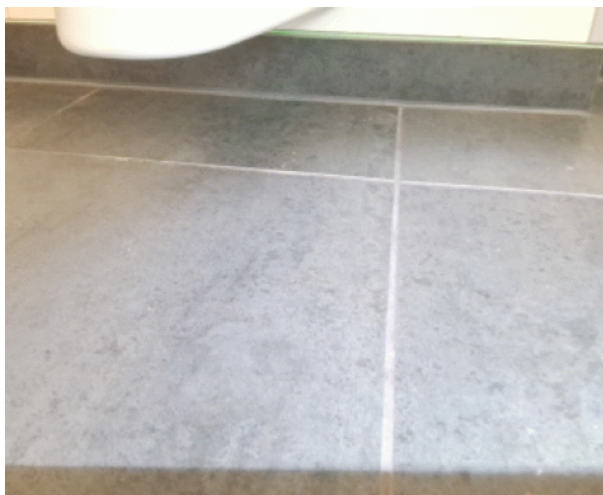
Lufting til avløpsrør er ikke ført over tak. For å få tilstandsgraden TG1 må denne føres over tak.

Det er ikke påvist tilfredsstillende løsning for å synliggjøre lekkasje fra innebygget sisterner. Uten dreneringsløsning/lekkasjesikring kan lekkasjer pågå over lang tid uten å bli oppdaget. Dette kan føre til omfattende fuktskader i omkringliggende byggematerialer.

| TAKSTMANNENS VURDERING VED TG2: | |
|---|---|
| | Det er ikke påvist stakeluke på boligen. Det er en luke til å inspisere avløpet og forenkle fjerning av eventuell blokkering av avløpet.<br>Lufting til avløpsrør er ikke ført over tak. For å få tilstandsgraden TG1 må denne føres over tak.<br>Det er ikke påvist tilfredsstillende løsning for å synliggjøre lekkasje fra innebygget sistene. Uten dreneringsløsning/lekkasjesikring kan lekkasjer pågå over lang tid uten å bli oppdaget. Dette kan føre til omfattende fuktskader i omkringliggende byggematerialer. |
