Tilstandsrapport

Tomannsbolig

Våganessvingen 4B , 4052 RØYNEBERG

Befaringsdato: 19.03.2026

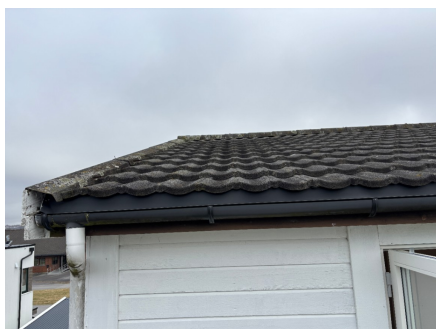
- Andre tiltak:
- Når taktekking og undertak begynner å bli gamle, øker risikoen for lekkasjer, noe som kan føre til omfattende og kostbare reparasjoner av underliggende konstruksjoner dersom en ikke foretar tiltak på konstruksjonene før dette oppstår.

Taket er tekket med stålplater med beleg

Det anbefales å få utført en grundigere inspeksjon av taket av fagperson under sikre forhold, for å avdekke eventuelle skjulte skader.

Videre bør mose fjernes og nødvendige utbedringer utføres for å forlenge takets levetid og redusere risikoen for lekkasjer og følgeskader på underliggende konstruksjoner. Ettersom mer enn halvparten av forventet brukstid er passert, må det påregnes økt vedlikeholdsbehov og risiko for skader.

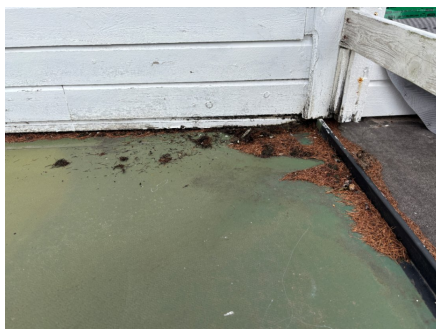
- Det er ingen eller liten lufting i nedre kant av kledning mot grunnmur.
- Det er påvist spredte råteskader i bordkledningen.

Det er registrert råteskader på kledningen på vegger ved balkonger i 2. etasje. Bordkledningen går stedvis nesten helt ned mot balkongdekke, noe som kan øke risikoen for fuktskader. Kledningen har stedvis slitasje og mangelfull overflatebehandling.

Kledning er avsluttet mot balkongdekke

Råteskadet kledning bør skiftes ut, og det bør etableres tilstrekkelig lufting i nedre kant av kledningen for å redusere risikoen for videre fuktskader og råteutvikling. Overflatebehandling bør utbedres for å beskytte kledningen mot værpåkjenninger og forlenge levetiden. Manglende tiltak kan føre til ytterligere skader på veggkonstruksjonen og økte vedlikeholdskostnader. Kostnad er estimert for lokal utbedring av registrerte avvik.

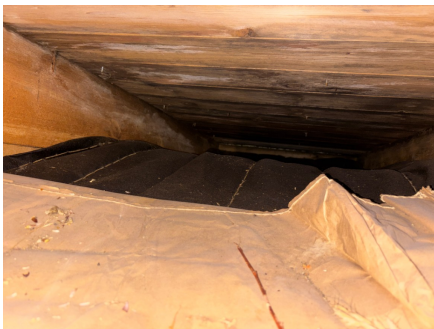
- Det er fra loft/kryploft påvist indikasjoner på at det er punktering av dampsperre, som medfører svekket effekt av dampsperrfunksjonen.
- Det er påvist fuktskjolder i undertak/takkonstruksjon.

Det er fra loftet påvist at det ikke er montert plast (dampsperre) i taket mellom 2. etasje og kaldloftet. Dampsperrrens funksjon er å hindre at varm og fuktig inneluft trenger opp i takkonstruksjonen. Manglende dampsperre øker risikoen for fuktskader og kan redusere levetiden på konstruksjonen. Undertaket har misfarging, noe som kan indikere tidligere eller pågående fuktproblemer på loftet. Det er også observert spor etter skadedyr og aktivitet fra fugler via veggventil.

Undertaket i tre har misfarging

Det bør etableres dampsperre mellom 2. etasje og kaldloftet for å hindre at varm og fuktig inneluft trenger opp i takkonstruksjonen, da dette kan føre til fuktskader og redusert levetid på konstruksjonen. Misfarging på undertaket bør undersøkes nærmere for å avdekke om det foreligger aktive fuktproblemer, slik at eventuelle skader kan utbedres før de utvikler seg videre. Spor etter skadedyr og fugleaktivitet via veggventil bør følges opp med tiltak for å hindre videre inntrenging, da dette kan medføre ytterligere skader på konstruksjonen. Det må sikres at det er tilstrekkelig lufting langs takfoten for å ivareta god ventilasjon av takkonstruksjonen. Kostnadsestimat er beregnet for lokale tiltak.

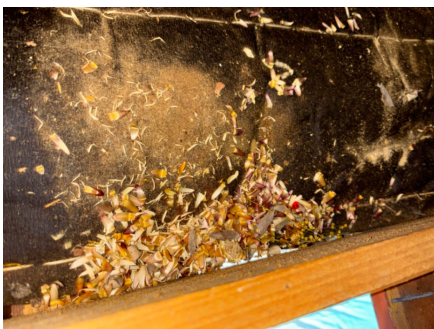
Det er registrert aktivitet av skadedyr

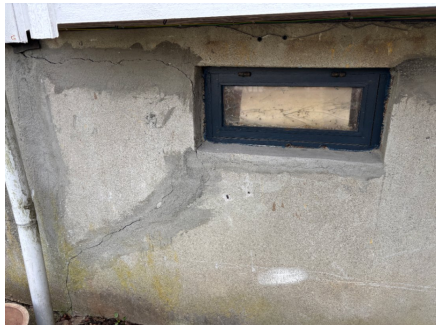
- Det er påvist at enkelte vinduer er vanskelig å åpne/lukke.
- Det er påvist avvik rundt innsetningsdetaljer.
- Det er påvist noen glassruter som er punktert eller sprukne.
- Det er påvist tegn på innvendig kondensering av enkelte vindusglass.
- Det er påvist vinduer med fukt/råteskader.
- Karmene i vinduer er slitte og det er sprekker i trevirket.

Vindu med enkelt glass er sprukket

Det bør utføres nødvendig vedlikehold og utskifting av vinduer med fukt- og råteskader, samt utbedring av slitte utvendige lister og overflatebehandling. Punkterte eller sprukne glassruter bør skiftes ut, og vinduer som er vanskelige å åpne/lukke må justeres eller byttes. Lekkasjen på soveromsvinduet mot vest må utbedres for å hindre ytterligere fuktskader og redusere risiko for inntrenging av vann i konstruksjonen. Manglende tiltak kan føre til økt skadeomfang, redusert energieffektivitet og forringet bokomfort.

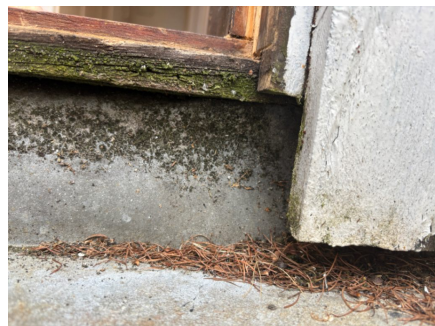
- Det er påvist avvik rundt innsetningsdetaljer.
- Det er påvist utetthet/åpning mellom dørblad og dørkarm. Dvs. at kald trekk kan oppstå.
- Karmene i dører er værslitte utvendig og det er sprekker i trevirket.

Balkongdør i 2. etasje har slitasje

Utbedring av innsettsdetaljer og tetting mellom dørblad og karm bør gjennomføres for å unngå kald trekk og økt energiforbruk, samt redusere risiko for fuktskader i tilstøtende konstruksjoner.

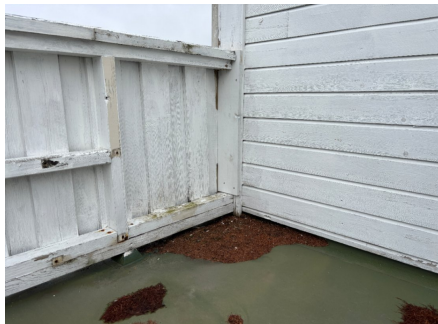
- Det er påvist fukt-/råteskader i konstruksjonen.
- Mer enn halvparten av forventet brukstid er passert på tettesjikt/membran.
- Balkong/terrasse ligger over innredede boligrom, usikker konstruksjon. Konstruksjonsutforming gir økt fare for skader.

Det er opplyst at det ved tidligere anledninger har vært lekkasjer til underliggende rom til balkongene. Sinkteking på balkong over inngangspartiet er fra byggeår og bygningsdelen har nådd sin forventede brukstid. Det er opplyst at pvc tekking er fra perioden 2000. Over halvparten av forventet brukstid på pvc tekking på balkongen utfra soverommet i 2. etasje er nådd.

Balkong over inngangspartiet er tekket med sinkbelegg

Det anbefales å gjennomføre ytterligere undersøkelser og utbedre påviste fukt- og råteskader i konstruksjonen. Tettesjikt/membran bør skiftes ut, da levetiden er overskredet eller nærmer seg slutten. Dette for å redusere risikoen for vanninntrenging og ytterligere skader på underliggende boligrom og konstruksjoner.

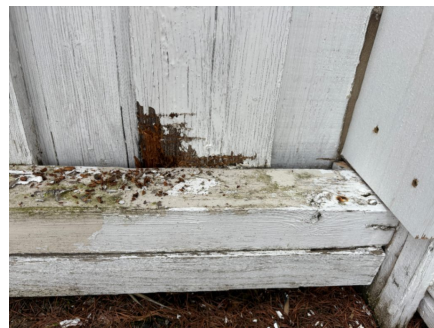
Kledning på balkonger har slitasje/råte

- Råteskadet trekledning må skiftes ut.
- Andre tiltak:
- Tidspunkt for utskiftning av tettesjikt/membran nærmer seg ut ifra alder på dagens tekking.

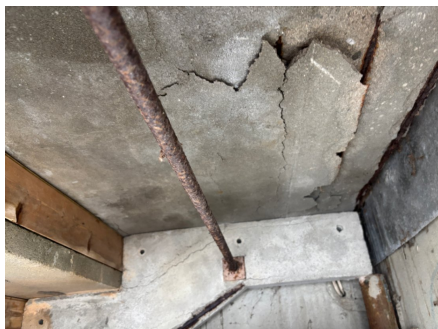
Betongtrappen har omfattende slitasje med sprekker, riss og avskalling i betongkonstruksjonen. Det er påvist synlige skader på trappens over- og underside.

Betongtrapp har avskalling i betongkonstruksjon

Betongtrappen bør utbedres ved å reparere sprekker, riss og avskalling for å forhindre videre forringelse av konstruksjonen og redusere risikoen for personskaade. Dersom skadene ikke utbedres, kan dette føre til ytterligere nedbrytning, redusert bæreevne og økt fare for ulykker.

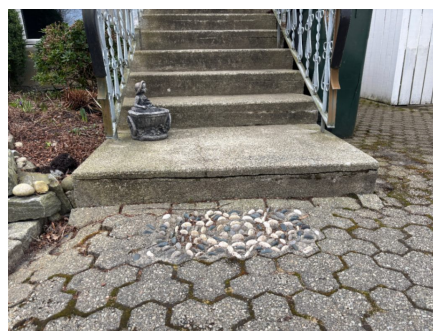
Betongtrapp har sprekker og riss

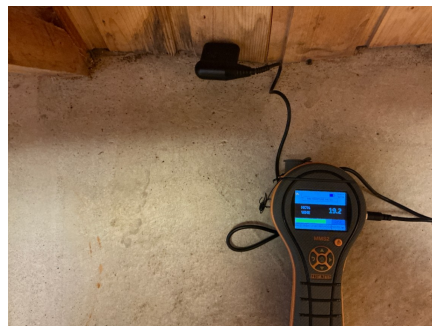
- Det er gjennom hulltaking påvist høyt fuktnivå inne i trekonstruksjonen i hulltakingen, men ikke påvist fuktskader i dette området. Høy luftfuktighet kan over tid føre til muggvekst eller sverting av materialer. Samtidig kan materialer og konstruksjoner bli ødelagt.
- Det er påvist indikasjoner på noe fuktgjennomtrenging inn i kjellermur.

Det er observert misfarging på veggpanelene på veggene i boden i kjelleren. Dette kan indikere fuktpåvirkning eller tidligere fuktproblemer i området.

Fuktkvotemåling (vekt%) i panel med misfarging ble målt til 19,2

Det anbefales å overvåke fuktnivået i konstruksjonen jevnlig for å følge utviklingen over tid, samt vurdere tiltak for å redusere fuktbelastningen.

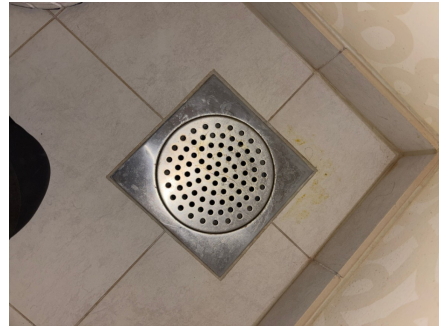
Plastsluk med metallrist

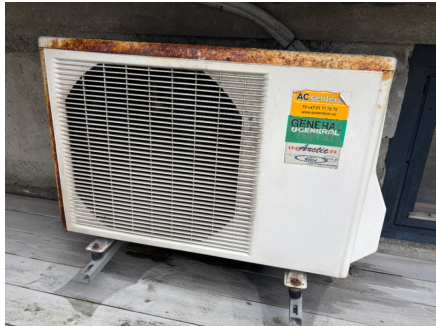
Utedelen på varmepumpen har rustskader.

Utedelen til varmepumpe har rustskader

Utedelen bør kontrolleres og eventuelt utbedres eller byttes ut for å forhindre ytterligere rustdannelse og funksjonssvikt. Rustskader kan føre til redusert levetid og økt risiko for driftsstans eller lekkasjer.

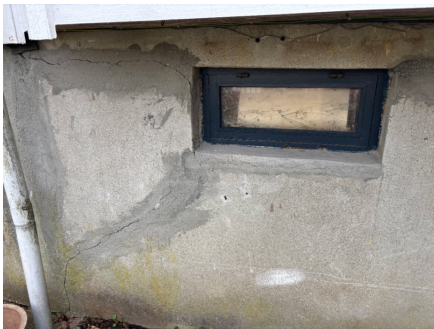
- Det er registrert skråriss som er symptom på setninger.
- Grunnmuren har sprekkdannelse.
- Grunnmuren har setningsskader.

Det er påvist setningsrelaterte skader i grunnmuren, herunder riss og sprekkdannelse. I tillegg er det synlige støpeskjøter.

Sprekker og setningsskader i grunnmuren bør utbedres for å hindre videre bevegelser og forringelse av konstruksjonen. Dersom tiltak ikke iverksettes, kan dette føre til økte skader, redusert stabilitet og i verste fall svekket bæreevne.

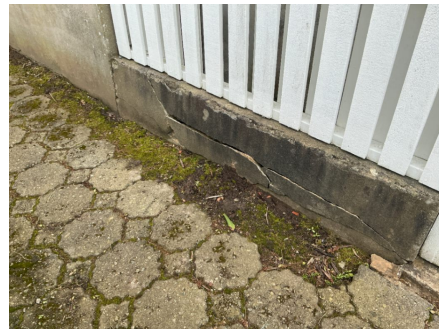
Det er påvist setningsrelaterte skader i grunnmuren/murvange, herunder riss og sprekkdannelse. I tillegg er det synlige støpeskjøter.

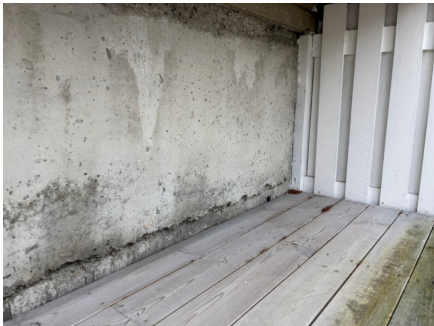
Det er synlige støpeskjøter i grunnmuren.
