Våganessvingen 4B, 4052 RØYNEBERG

Vert.delt tomannsbolig med sørvestvendt hage. Svært ettertraktet beliggenhet.

Befaringsdato: 19.03.2026

Rapportdato: 31.03.2026

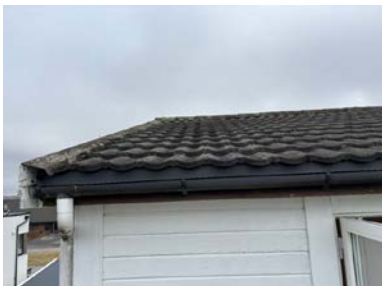
- Andre tiltak:
 - Når taktekking og undertak begynner å bli gamle, øker risikoen for lekkasjer, noe som kan føre til omfattende og kostbare reparasjoner av underliggende konstruksjoner dersom en ikke foretar tiltak på konstruksjonene før dette oppstår.

Taket er tekket med stålplater med beleg

Det anbefales å få utført en grundigere inspeksjon av taket av fagperson under sikre forhold, for å avdekke eventuelle skjulte skader.

Videre bør mose fjernes og nødvendige utbedringer utføres for å forlenge takets levetid og redusere risikoen for lekkasjer og følgeskader på underliggende konstruksjoner. Ettersom mer enn halvparten av forventet brukstid er passert, må det påregnes økt vedlikeholdsbehov og risiko for skader.

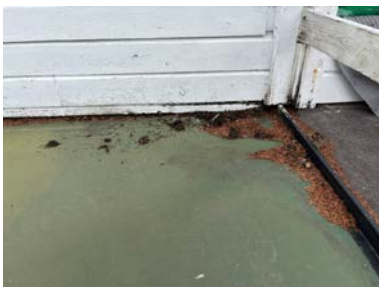
- Det er ingen eller liten lufting i nedre kant av kledning mot grunnmur.
- Det er påvist spredte råteskader i bordkledningen.

Det er registrert råteskader på kledningen på vegger ved balkonger i 2. etasje. Bordkledningen går stedvis nesten helt ned mot balkongdekke, noe som kan øke risikoen for fuktskader. Kledningen har stedvis slitasje og mangelfull overflatebehandling.

Kledning er avsluttet mot balkongdekke

Råteskadet kledning bør skiftes ut, og det bør etableres tilstrekkelig lufting i nedre kant av kledningen for å redusere risikoen for videre fuktskader og råteutvikling. Overflatebehandling bør utbedres for å beskytte kledningen mot værpåkjenninger og forlenge levetiden. Manglende tiltak kan føre til ytterligere skader på veggkonstruksjonen og økte vedlikeholdskostnader. Kostnad er estimert for lokal utbedring av registrerte avvik.

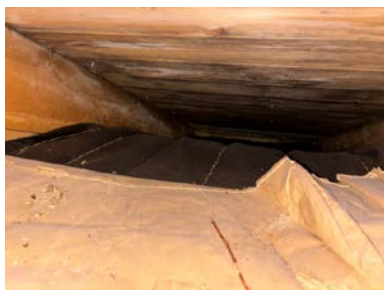
Takkonstruksjon og loft: Det er ikke montert dampsperre i taket mellom 2. etasje og kaldloftet, noe som øker risikoen for fuktskader i konstruksjonen. Undertaket viser misfarging som kan tyde på fuktproblemer. Det er også observert spor etter skadedyr og fugleaktivitet.

Undertaket i tre har misfarging

Det bør etableres dampsperre mellom 2. etasje og kaldloftet for å hindre at varm og fuktig inneluft trenger opp i takkonstruksjonen, da dette kan føre til fuktskader og redusert levetid på konstruksjonen. Misfarging på undertaket bør undersøkes nærmere for å avdekke om det foreligger aktive fuktproblemer, slik at eventuelle skader kan utbedres før de utvikler seg videre. Spor etter skadedyr og fugleaktivitet via veggventil bør følges opp med tiltak for å hindre videre inntrenging, da dette kan medføre ytterligere skader på konstruksjonen. Det må sikres at det er tilstrekkelig lufting langs takfoten for å ivareta god ventilasjon av takkonstruksjonen. Kostnadsestimat er beregnet for lokale tiltak.

Kostnadsestimat: 100 000 - 200 000

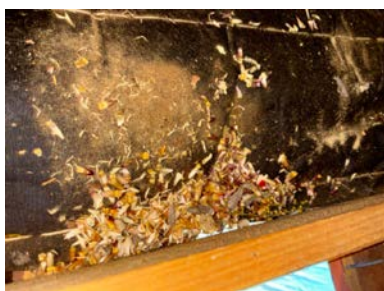
Det er registrert aktivitet av skadedyr

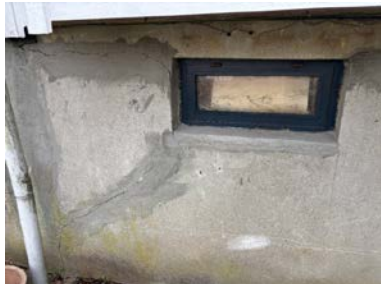
Vinduer: Flere vinduer har slitasje, råteskader, punkterte eller sprukne glass og kondensering. Enkelte vinduer er vanskelige å åpne eller lukke. Utvendige lister mangler stedvis overflatebehandling. Eier opplyser om registrert lekkasje på soveromsvindu mot vest.

Vindu med enkelt glass er sprukket

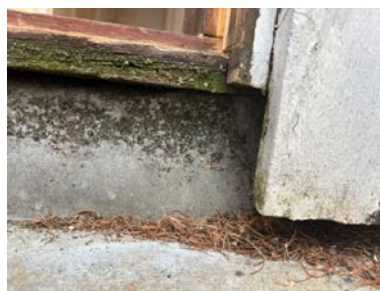
Balkongdør i 2. etasje har slitasje

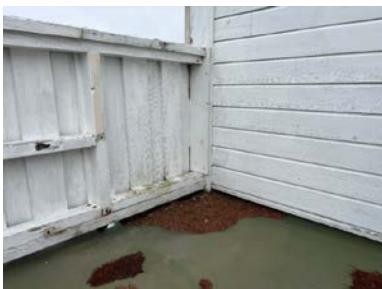
Balkonger: Det er opplyst om tidligere lekkasjer til underliggende rom. Sinktekkning over inngangspartiet er fra byggeåret og har nådd forventet brukstid. PVC-tekking på balkongen ved soverommet i 2. etasje (fra ca. 2000) har passert halvparten av forventet levetid. Konstruksjonen med balkong over beboelsesrom gir økt risiko.

Balkong over inngangspartiet er tekket med sinkbelegg

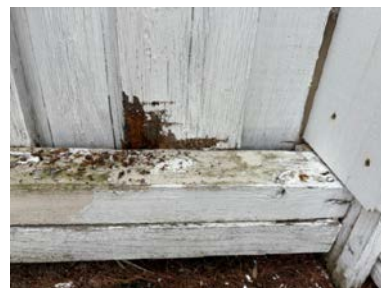
Kledning på balkonger har slitasje/råte

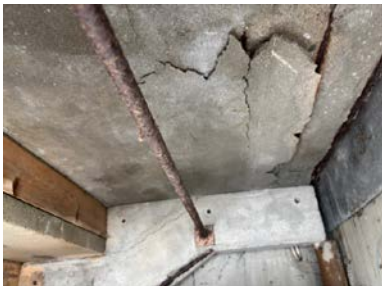
Utvendige trapper: Betongtrappen har omfattende slitasje med sprekker, riss og avskalling på både over- og underside.

Betongtrapp har avskalling i betongkonstruksjon

Kostnadsestimat: 20 000 - 100 000

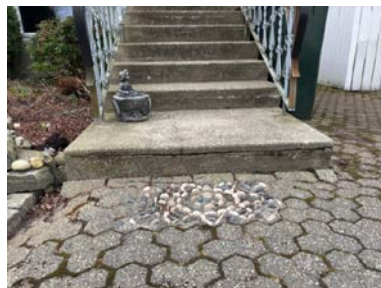
Betongtrapp har sprekker og riss

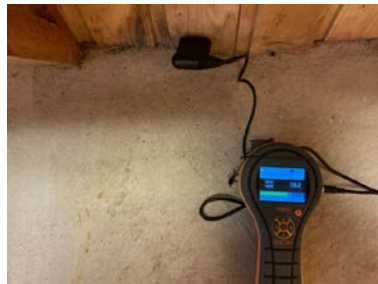
Kjeller: Det er målt høyt fuktnivå i trekonstruksjonen (uten påviste skader), indikasjoner på fuktgjennomtrenging i kjellermur, og misfarging på veggpaneler i bod som kan tyde på fuktpåvirkning.

Fuktkvotemåling (vekt%) i panel med misfarging ble målt til 19,2

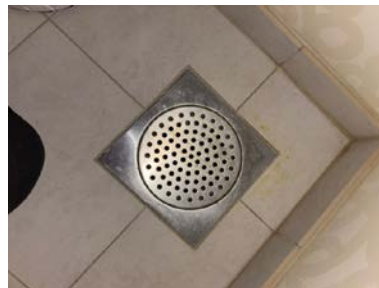
Plastsluk er av eldre dato

Plastsluk med metallrist

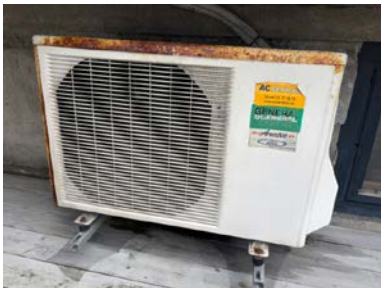
Utedelen til varmepumpe har rustskader

Utedelen bør kontrolleres og eventuelt utbedres eller byttes ut for å forhindre ytterligere rustdannelse og funksjonssvikt. Rustskader kan føre til redusert levetid og økt risiko for driftsstans eller lekkasjer.

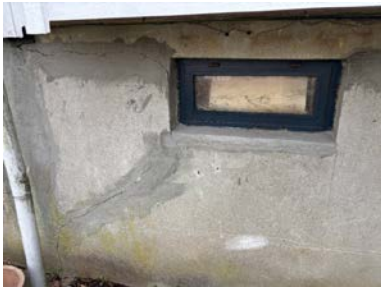
Grunnmur og fundamenter: Det er påvist setningsrelaterte skader i grunnmuren, inkludert riss og sprekkdannelser.

Det er påvist setningsrelaterte skader i grunnmuren, herunder riss og sprekkdannelser. I tillegg er det synlige støpeskjøter.

Kostnadsestimat: 200 000 - 500 000

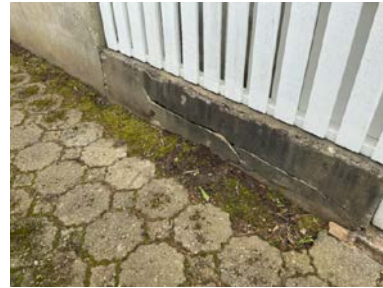
Det er påvist setningsrelaterte skader i grunnmuren/murvange, herunder riss og sprekkdannelser. I tillegg er det synlige støpeskjøter.

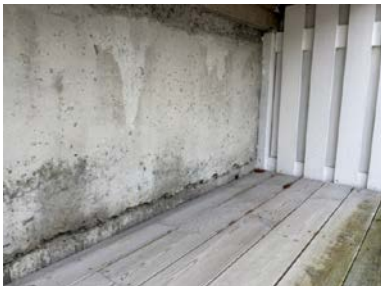
Det er synlige støpeskjøter i grunnmuren.

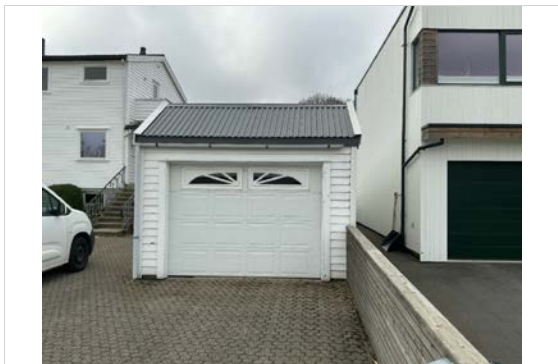
Garasje oppført i trekonstruksjon
