Tilstandsrapport

Tomannsbolig

Våganessvingen 4B , 4052 RØYNEBERG

Oppdragsnr.: 11386-1422

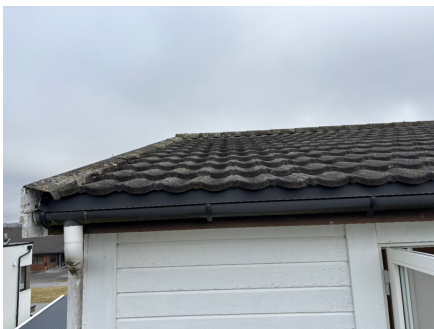
- Andre tiltak:
- Når taktekking og undertak begynner å bli gamle, øker risikoen for lekkasjer, noe som kan føre til omfattende og kostbare reparasjoner av underliggende konstruksjoner dersom en ikke foretar tiltak på konstruksjonene før dette oppstår.

Taket er tekket med stålplater med beleg

Det anbefales å få utført en grundigere inspeksjon av taket av fagperson under sikre forhold, for å avdekke eventuelle skjulte skader.

Videre bør mose fjernes og nødvendige utbedringer utføres for å forlenge takets levetid og redusere risikoen for lekkasjer og følgeskader på underliggende konstruksjoner. Ettersom mer enn halvparten av forventet brukstid er passert, må det påregnes økt vedlikeholdsbehov og risiko for skader.

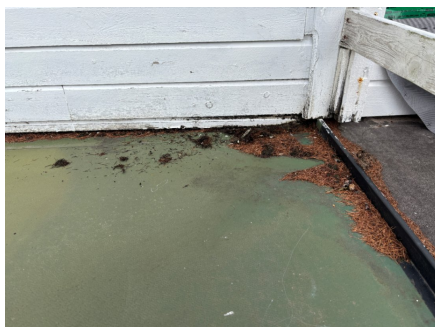
Det er registrert råteskader på kledningen på vegger ved balkonger i 2. etasje. Bordkledningen går stedvis nesten helt ned mot balkongdekke, noe som kan øke risikoen for fuktskader. Kledningen har stedvis slitasje og mangelfull overflatebehandling.

Kledning er avsluttet mot balkongdekke

Råteskadet kledning bør skiftes ut, og det bør etableres tilstrekkelig lufting i nedre kant av kledningen for å redusere risikoen for videre fuktskader og råteutvikling. Overflatebehandling bør utbedres for å beskytte kledningen mot værpåkjenninger og forlenge levetiden. Manglende tiltak kan føre til ytterligere skader på veggkonstruksjonen og økte vedlikeholdskostnader. Kostnad er estimert for lokal utbedring av registrerte avvik.

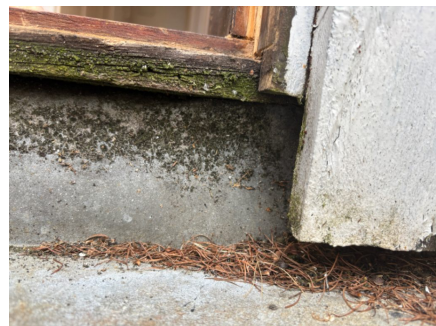
- Det er påvist avvik rundt innsetningsdetaljer.
- Det er påvist utetthet/åpning mellom dørblad og dørkarm. Dvs. at kald trekk kan oppstå.
- Karmene i dører er værslitte utvendig og det er sprekker i trevirket.

Balkongdør i 2. etasje har slitasje

Utbedring av innsettsdetaljer og tetting mellom dørblad og karm bør gjennomføres for å unngå kald trekk og økt energiforbruk, samt redusere risiko for fuktskader i tilstøtende konstruksjoner.

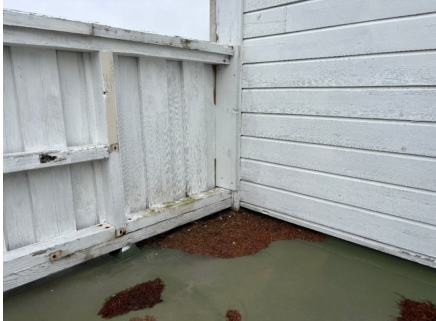
Det er opplyst at det ved tidligere anledninger har vært lekkasjer til underliggende rom til balkongene. Sinkteking på balkong over inngangspartiet er fra byggeår og bygningsdelen har nådd sin forventede brukstid. Det er opplyst at pvc tekking er fra perioden 2000. Over halvparten av forventet brukstid på pvc tekking på balkongen utfra soverommet i 2. etasje er nådd.

Balkong over inngangspartiet er teknet med sinkbelegg

Det anbefales å gjennomføre ytterligere undersøkelser og utbedre påviste fukt- og råteskader i konstruksjonen. Tettesjikt/membran bør skiftes ut, da levetiden er overskredet eller nærmer seg slutten. Dette for å redusere risikoen for vanninntrenging og ytterligere skader på underliggende boligrom og konstruksjoner.

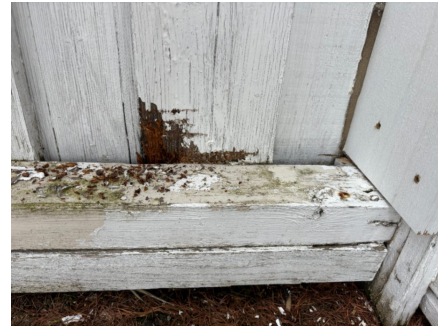
- Det er påvist fukt-/råteskader i konstruksjonen.
- Mer enn halvparten av forventet brukstid er passert på tettesjikt/membran.
- Balkong/terrasse ligger over innredede boligrom, usikker konstruksjon. Konstruksjonsutforming gir økt fare for skader.

Kledning på balkonger har slitasje/råte

- Råteskadet trekledning må skiftes ut.
- Andre tiltak:
- Tidspunkt for utskiftning av tettesjikt/membran nærmer seg ut ifra alder på dagens tekking.

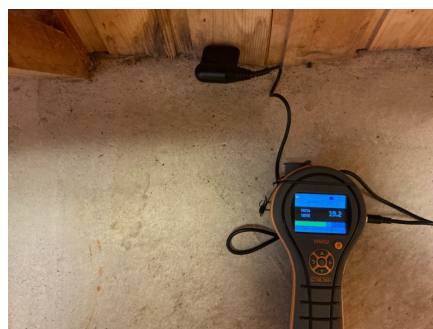
- Det er gjennom hulltaking påvist høyt fuktnivå inne i trekonstruksjonen i hulltakingen, men ikke påvist fuktskader i dette området. Høy luftfuktighet kan over tid føre til muggvekst eller sverting av materialer. Samtidig kan materialer og konstruksjoner bli ødelagt.
- Det er påvist indikasjoner på noe fuktgjennomtrenging inn i kjellermur.

Det er observert misfarging på veggpanelene på veggene i boden i kjelleren. Dette kan indikere fuktpåvirkning eller tidligere fuktproblemer i området.

Fuktkvotemåling (vekt%) i panel med misfarging ble målt til 19,2

Det anbefales å overvåke fuktnivået i konstruksjonen jevnlig for å følge utviklingen over tid, samt vurdere tiltak for å redusere fuktbelastningen.

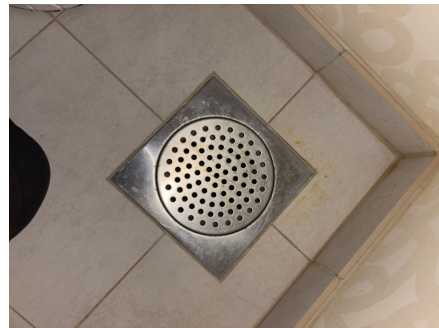
- Det er viktig å merke seg at levetiden til en membran varierer basert på kvalitet, installasjon og bruk. Eldre membraner kan bli sprø og sprekke opp, noe som fører til at de mister sin vanntettende funksjon. Dette kan resultere i vannlekkasjer gjennom vegger og gulv og fuktskader.
- Sluket må sjekkes og rengjøres jevnlig.
- Overvåk tilstanden jevnlig. For å få tilstandsgrad 0 eller 1 må slukløsningen skiftes ut og sannsynligvis må også membransjiktet skiftes/utbedres. Det er imidlertid vanskelig å si noe om tidspunktet for når dette er nødvendig.
- Eldre sluk av plast er ofte utsatt for lekkasjer og særlig i overganger. Eventuelle lekkasjer kan medføre fuktskader på tilliggende konstruksjoner.

Plastsluk med metallrist

Konsekvensen av manglende dokumentasjon er økt usikkerhet rundt utførelsens kvalitet, noe som kan medføre risiko for fuktskader og følgeskader i konstruksjonen.

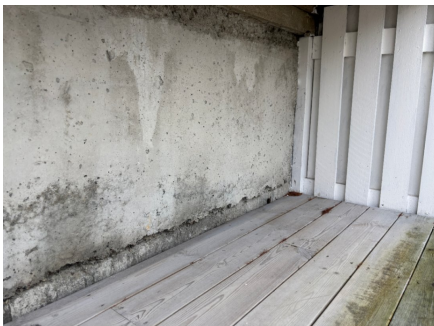
Det er synlige støpeskjøter i grunnmuren.

Sprekker og setningsskader i grunnmuren bør utbedres for å hindre videre bevegelser og forringelse av konstruksjonen. Dersom tiltak ikke iverksettes, kan dette føre til økte skader, redusert stabilitet og i verste fall svekket bæreevne.
