# Tilstandsrapport

Enebolig

Ballblomvegen 3 B, 2409 ELVERUM

Befaringsdato: 09.02.2026

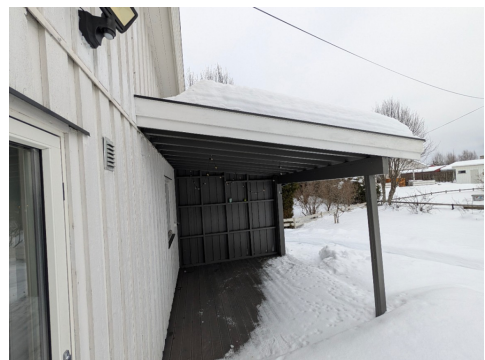
- Det er påvist andre avvik:
- Takvinkelen er for liten til denne typen tekking.

Minste godkjent takvinkel for tekking med shingel er 15°, ved kontrollmåling er pulttaket utført med ca 5° fall. Ingen påviste tegn til skader eller lekkasjer. Takflatene er snøtildekket.

- Det må foretas tiltak for å lukke avviket.
- Taktekkingen må skiftes eller utbedres.

Det anbefales å legge ny taktekking som er egnet for takvinkelen, for å redusere risikoen for vanninntrengning og følgeskader på underliggende konstruksjoner. Dagens løsning gir økt fare for lekkasjer, selv om det ikke er påvist skader ved befaringen. Ytterligere kontroll bør utføres ved snøfritt tak.

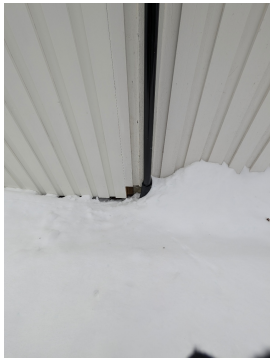
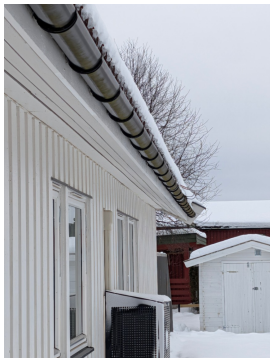
### Nedløp og beslag

Renner og nedløp i metall, renner/nedløp fra byggeåret. Isbord med metallbeslag. Vannbrett dels med metallbeslag. Nedløpsrør går til fleksible rør, ukjent om det er utkast til terreng eller evt internt overvannsnett. Takflater med snøfangere kun ved gangsoner fra nord-østre hjørne mot ytterdør. Montert stigetrinn til pipe. Takflaten og terreng var snøtildekket ved befaringen.

- Overvåk tilstanden jevnlig. For å få tilstandsgrad 0 eller 1 må beslag/renner/nedløp skiftes ut, men tidspunktet for når dette er nødvendig er vanskelig å si noe om.

Renner, nedløp og beslag bør følges opp og vurderes for utskifting, da forventet levetid nærmer seg slutten. Manglende eller delvis montering av snøfangere kan føre til skjevbelastninger og økt risiko for skader på tak og omkringliggende konstruksjoner. Tiltak bør iverksettes for å sikre jevn belastning og hindre vannskader. Ytterligere kontroll bør utføres ved snøfritt tak.

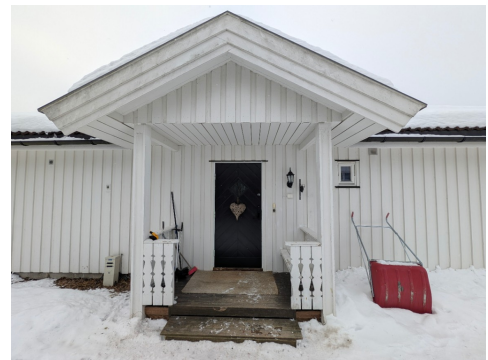
## TG 2 Veggkonstruksjon

- Det er ingen eller liten lufting i nedre kant av kledning mot grunnmur.
- Det er avvik:

Overflatebehandling med avflassinger og oppsprekninger. Ifølge Byggforsk byggdetaljblad bør trekledninger malebehandles i intervaller på fra 6 til 12 år. For dekkbeis i intervaller på fra 4 til 8 år og for beis i intervaller på fra 2 til 6 år. Normal levetid ved jevnlig vedlikehold er ca 50 år. Tett utførelse hindrer ventilering bak kledningsbord, ingen påviste følgeskader. Begrenset besiktigelse grunnet snøtildekkede veggflater og snøtildekket terreng.

- Det bør foretas tiltak for å bedre lufting av kledningen.
- Uten tilstrekkelig lufting bak bordkledningen kan fuktighet som trenger inn bak bordene eller gjennom veggen innenfra ikke tørke opp. Dette skaper ideelle forhold for råtesopp og muggvekst.
- Tiltak:

Husvask av kledningen samt ny overflatebehandling anbefales for å forlenge levetiden og opprettholde beskyttelsen mot vær og fukt. Tett utførelse uten påviste følgeskader bør følges opp med jevnlig kontroll, da manglende lufting kan føre til kondens- og fuktskader bak kledningen over tid. Ytterligere kontroll bør utføres ved snøfritt terreng for å få en fullstendig vurdering av tilstanden.

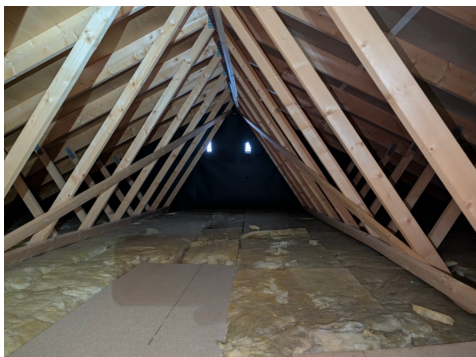
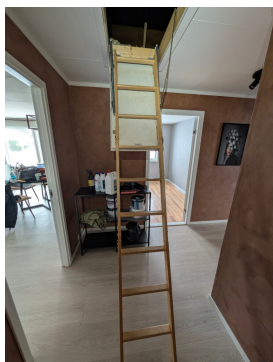
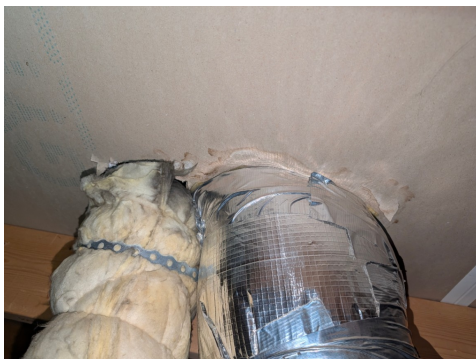
## TG 2 Takkonstruksjon/Loft

- Det er påvist fuktskjolder/skader i takkonstruksjonen.

Uten gangbaner for inspeksjon. Noe fuktskjolder påvist med gjennomføring til luftehatt og i overgang ved undertak på takflate mot syd-vest.

Det bør etableres gangbaner for å muliggjøre fullstendig inspeksjon av loftet. Fuktskjolder ved gjennomføring til luftehatt og overgang ved undertak på takflate mot syd-vest bør undersøkes nærmere for å avdekke årsak og omfang. Tiltak for utbedring må iverksettes for å hindre videre fuktskader og redusere risiko for råte, muggdannelse og svekkelse av konstruksjonen. Begrenset besiktigelse fra luke, kaldtloftet bør besiktiges i sin helhet.

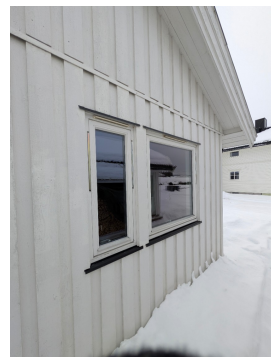
## TG 2 Vinduer

- Det er påvist at enkelte vinduer er vanskelig å åpne/lukke.
- Karmene i vinduer er slitte og det er sprekker i treverket.

- Det må foretas lokal utbedring.
- Vinduer må justeres.

Vinduer bør justeres og det bør utføres nødvendig utvendig vedlikehold for å hindre ytterligere slitasje og forringelse av treverket. Dersom tiltak ikke gjennomføres, øker risikoen for redusert funksjon, varmetap, fuktskader og behov for utskifting av vinduene på sikt.

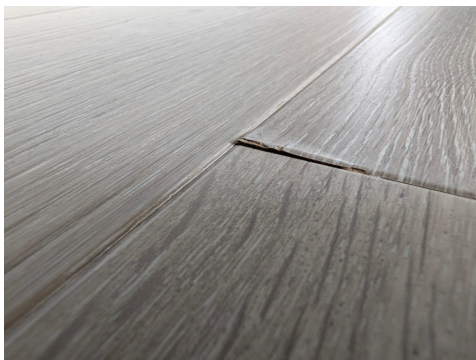
Registrert enkelte svelleskader ved laminatgulv, fremstår grunnet stort vannforbruk ved renhold. Laminatgulv gang/stue med noe fraglidning og skader i endeskjøter. Laminatgulv 1 soverom med skader. Overflater med noe bruksslitasje.

Gulv gang/stue med skade

Oppgraderinger ved gulvoverflater må påregnes. Omfang av utbedringer, oppgraderinger og vedlikehold må vurderes av den enkelte interessent.

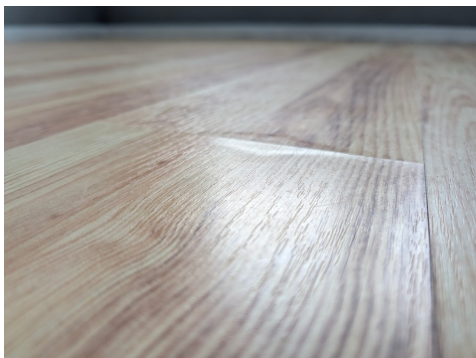
Svelleskade

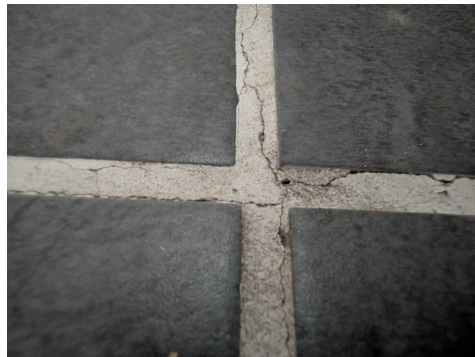
Fliser entrè med bom, riss og sprekker i fuger

Fliser på gulv ved vedovn med en del flisbom og riss i fuger.

Skadede fliser og riss i fuger bør utbedres for å hindre ytterligere forringelse og sikre et brannsikkert underlag.

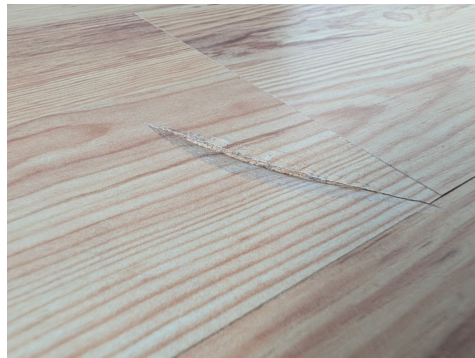
Gulv soverom med skade

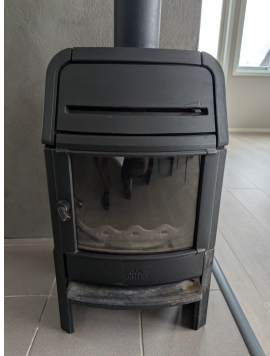
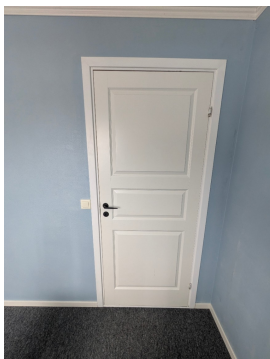
## ! TG 2 Innvendige dører

I følge Byggforsk byggdetaljblad er middels levetid for dører normalt ca 40 år. Mer enn halvparten av forventet brukstid oppbrukt på dører. Enkelte dører med justeringsbehov. Dør til bad med skader på nedre del av dørblad.

Det bør foretas justering eller utbedring av dører med behov for dette, for å sikre god funksjon og forhindre økt slitasje eller skade på dør og karm.

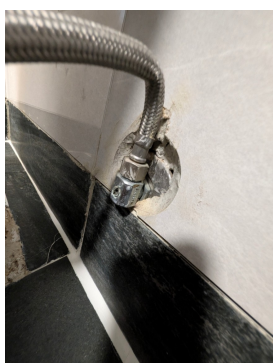
Vindu i våtzone utsatt for fuktskader, ingen påviste skader ved befaringen. Enkelte fliser med limslipp fra underlag. Baderomsplater er feilmontert, har sprekker i vertikale skjøter, og fremstår med generelt mangelfull håndverksmessig utførelse. Hulltaking i plater til vannforsyning toalett, vannforsyning servant, avløp servant med svak, og uttett utførelse.

Hulltaking mangelfull håndverksmessig utførelse.

Vindu i våtsone bør fuktbeskyttes eller byttes ut for å hindre fuktskader. Feilmonterte baderomsplater og sprekker i skjøter må utbedres for å redusere risiko for vanninntrengning og påfølgende skader i konstruksjonen. Fliser med limslipp bør festes på nytt eller byttes ut for å sikre tilstrekkelig beskyttelse mot fukt. Hulltaking i plater rundt vann- og avløpsrør må tettes forsvarlig for å unngå lekkasjer og fuktskader. Konsekvensen av manglende utbedring er økt risiko for fuktskader, råte og følgeskader på tilstøtende bygningsdeler. Overflater tilfredsstiller ikke våtromskrav, bruk av dusjkabinett må videreføres. Kostnadsestimat satt for utbedring av vegger, kostnader må sees i sammenheng med øvrige punkter for bad.

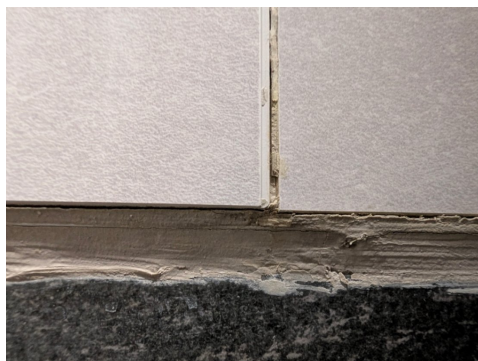
Vertikal sprekk baderomsplater

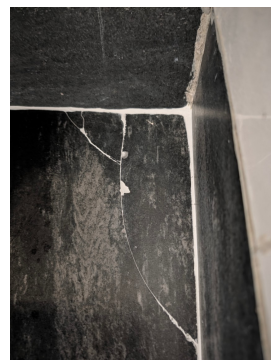
- Det er mulighet for at det kan forekomme vannlekkasje på våtrommet hvor vann ikke vil gå til sluk.
- Det er påvist at flisfuger har riss/sprekker.
- Det er påvist at høydeforskjell fra topp slukrist til gulv/synlig topp membran ved dørterskel er mindre enn 25 mm.
- Det er påvist at noen fliser har bom (hulrom under).
- Det er påvist avvik i fallforhold til sluk i forhold til krav i forskrift på byggetidspunktet.
- Det er påvist sprekker i fliser.
- Det er avvik:
- Det er påvist avvik i fuger.

Sprukket gulvflis

Det bør utbedres fallforhold slik at vann ledes til sluk, for å unngå risiko for vannskader i konstruksjonen. Sprekker i fliser og riss i fuger bør utbedres for å hindre vanninntrengning og påfølgende fuktskader. Fliser med bom eller limslipp bør skiftes ut for å sikre stabilitet og forhindre ytterligere skade. Mørtelfuger i overganger bør erstattes med elastisk fugemasse for å ta opp bevegelser og redusere risiko for sprekkdannelse. Manglende lekkasjesikring ved terskel bør utbedres for å forhindre vannlekkasje til tilstøtende rom.

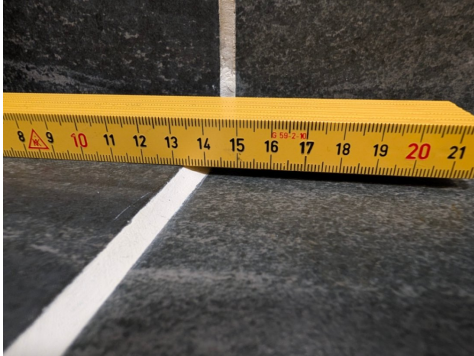
Betydelige høydesprang

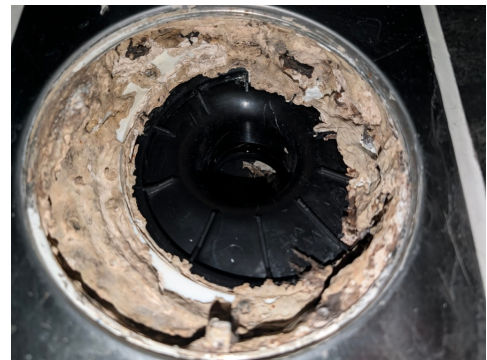
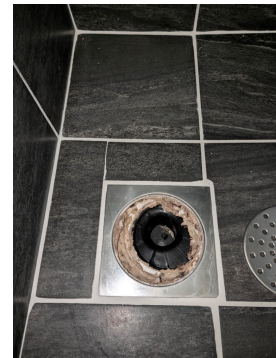
- Det er påvist mangelfull/feil utførelse rundt rørgjennomføringer e.l. som gir fare for fukt i konstruksjonen i våtsone.
- Det er rundt sluk påvist en ikke-fagmessig utførelse av membran/tettesjikt/klemring.
- Membran kan ikke konstateres (ikke synlig og det foreligger heller ikke dokumentasjon).
- Mer enn halvparten av forventet brukstid er passert på membranløsningen.
- Mer enn halvparten av forventet brukstid er passert på slukløsningen.
- Sluk har begrenset mulighet for inspeksjon og rengjøring.

Sluk med begrenset tilgjengelighet for kontroll og renhold. Ikke tilgjengelig uten å flytte dusjkabinett. Vannlås i slukpotte er mulig å ta ut for renhold da denne er tildekket med flislim og/eller påstøp. Uvisst om det er mulig å frigjøre vannlåsen uten å skade membran. Slukmansjett eller membran kunne ikke påvises. Uvisst om membransjikt er fra byggeår eller fornyet.

Det bør foretas nærmere undersøkelser for å avdekke om det er korrekt utført membran og slukmansjett, samt om vannlåsen kan frigjøres uten å skade membran. Mangelfull utførelse og begrenset tilgang til sluk medfører økt risiko for lekkasjer, fuktskader og redusert levetid på våtrommet. Dersom det avdekkes feil eller mangler, må nødvendige utbedringer gjennomføres for å unngå skader på konstruksjonen. Kostnadsestimat satt for utskifting av sluk, membran og tettesjikt. Sett i sammenheng med påviste feil og mangler på overflater vegger og gulv må full oppgradering av våtrommet påregnes.

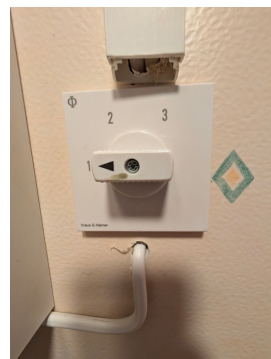
Trinnbryter til mekanisk sentralavtrekk

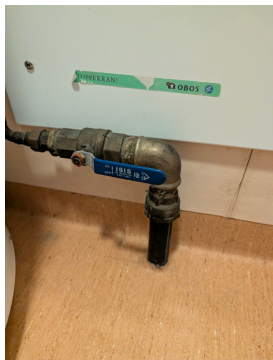
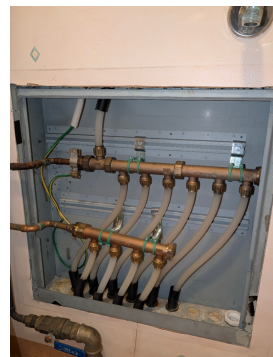
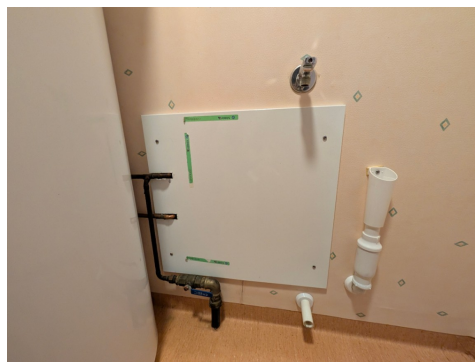
### TG 2 Vannledninger

- Tidspunkt for utskiftning av vannledninger nærmer seg.
- Det er ikke behov for utbedringstiltak siden anlegget fungerer i dag, men ut ifra alder kan skader plutselig oppstå på eldre anlegg.
- Anlegget må sjekkes av fagperson, som må utføre eventuelle tiltak på anlegget.
- I forbindelse med oppgradering av våtrom vil det være naturlig med utskiftning av rør.

Det bør monteres endemuffer ved røravslutninger i varerør inne i kjøkkenbenk for å hindre lekkasjer og fuktskader. Manglende endemuffer og høy alder på rørene medfører økt risiko for vannlekkasjer og følgeskader på bygningskonstruksjonen. Anlegget bør kontrolleres av fagkyndig.
