Ballblomvegen 3 B, 2409 ELVERUM

**Lys, fin og lettstelt enebolig fra 2000 med alt på én flate. Solrik tomt med stor terrasse. Garasje, elbil-lader og bod.**

**Salgsobjekt:** Enebolig  
**Eierform:** Eiet  
**Byggeår:** 2000  
**BRA-i/BRA Total** 95/119 kvm  
**Tomtstr.:** 641.4 kvm  
**Gnr./bnr.** Gnr. 25, bnr. 708  
**Oppdragsnr.:** 1211250308

Rapportdato: 17.02.2026

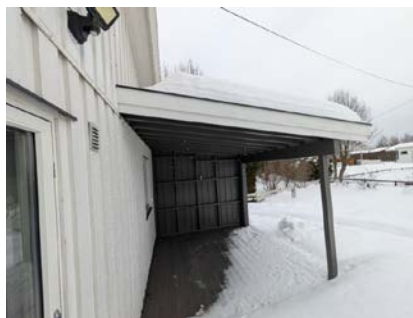
- \* Utvendig > Taktekking: Ingen opplysninger om skader eller lekkasjer. Takflatene er snøtildekket.
- \* Utvendig > Taktekking - Pulttak sydøst: Takvinkelen er for liten til denne typen tekking. Minste godkjent takvinkel for tekking med shingel er 15°, ved kontrollmåling er pulttaket utført med ca 5° fall. Ingen påviste tegn til skader eller lekkasjer. Takflatene er snøtildekket.

- Det må foretas tiltak for å lukke avviket.
- Taktekingen må skiftes eller utbedres.

Det anbefales å legge ny takteking som er egnet for takvinkelen, for å redusere risikoen for vanninntrengning og følgeskader på underliggende konstruksjoner. Dagens løsning gir økt fare for lekkasjer, selv om det ikke er påvist skader ved befaringen. Ytterligere kontroll bør utføres ved snøfritt tak.

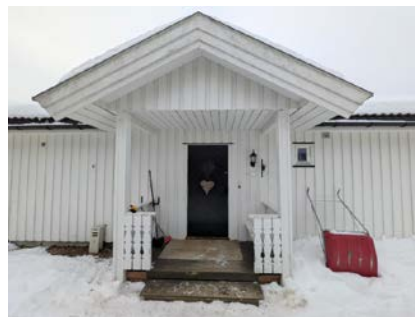
- \* Utvendig > Veggkonstruksjon: Overflatebehandling med avflassing og oppsprekninger. Ifølge Byggforsk byggdetaljblad bør trekledninger malebehandles i intervaller på fra 6 til 12 år. For dekkbeis i intervaller på fra 4 til 8 år og for beis i intervaller på fra 2 til 6 år. Normal levetid ved jevnlig vedlikehold er ca 50 år. Tett utførelse hindrer ventilering bak kledningsbord, ingen påviste følgeskader. Begrenset

- Det bør foretas tiltak for å bedre lufting av kledningen.
- Uten tilstrekkelig lufting bak bordkledningen kan fuktighet som trenger inn bak bordene eller gjennom veggen innenfra ikke tørke opp. Dette skaper ideelle forhold for råtesopp og muggvekst.
- Tiltak:

Husvask av kledningen samt ny overflatebehandling anbefales for å forlenge levetiden og opprettholde beskyttelsen mot vær og fukt. Tett utførelse uten påviste følgeskader bør følges opp med jevnlig kontroll, da manglende lufting kan føre til kondens- og fuktskader bak kledningen over tid. Ytterligere kontroll bør utføres ved snøfritt terreng for å få en fullstendig vurdering av tilstanden.

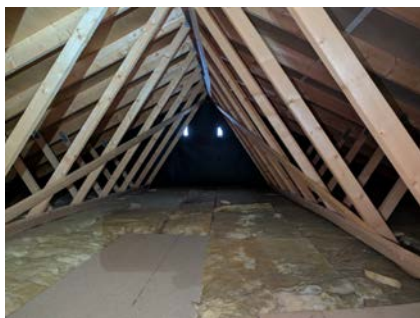
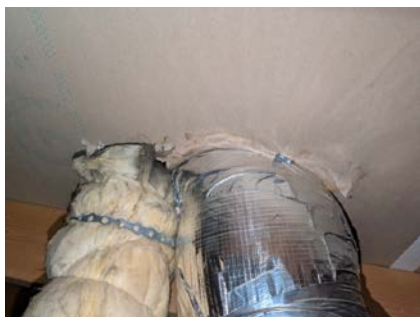
\* Utvendig > Takkonstruksjon/Loft: Uten gangbaner for inspeksjon. Noe fuktskjolder påvist med gjennomføring til luftehatt og i overgang ved undertak på takflate mot syd-vest.

Det bør etableres gangbaner for å muliggjøre fullstendig inspeksjon av loftet. Fuktskjolder ved gjennomføring til luftehatt og overgang ved undertak på takflate mot syd-vest bør undersøkes nærmere for å avdekke årsak og omfang. Tiltak for utbedring må iverksettes for å hindre videre fuktskader og redusere risiko for råte, muggdannelse og svekkelse av konstruksjonen. Begrenset besiktigelse fra luke, kaldtloftet bør besiktiges i sin helhet.

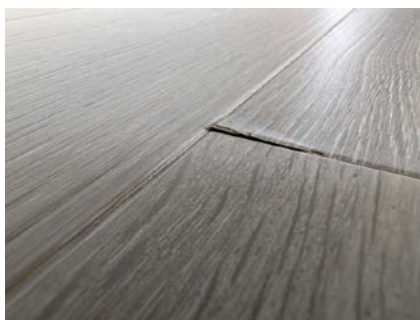
\* Innvendig > Overflater: Overflater har en del slitasjegrad utover det en kan forvente. Registrert enkelte svelleskader ved laminatgulv, fremstår grunnet stort vannforbruk ved renhold. Laminatgulv gang/stue med noe fraglidning og skader i endeskjøter. Laminatgulv 1 soverom med skader. Overflater med noe bruksslitasje.

Gulv gang/stue med skade

Oppgraderinger ved gulvoverflater må påregnes. Omfang av utbedringer, oppgraderinger og vedlikehold må vurderes av den enkelte interessent.

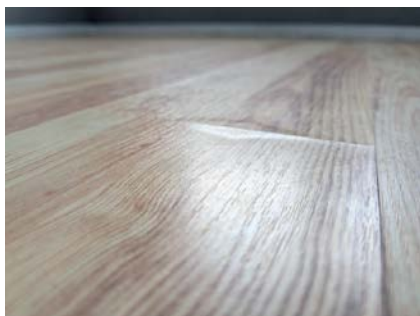
Svelleskade

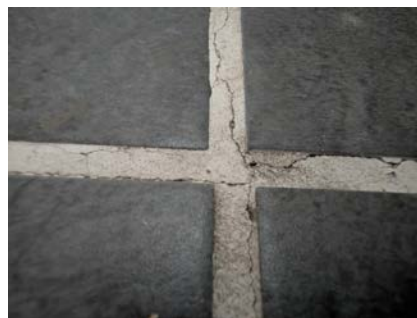
Fliser entrè med bom, riss og sprekker i fuger

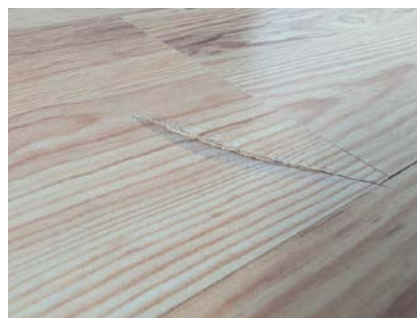
Gulv soverom med skade

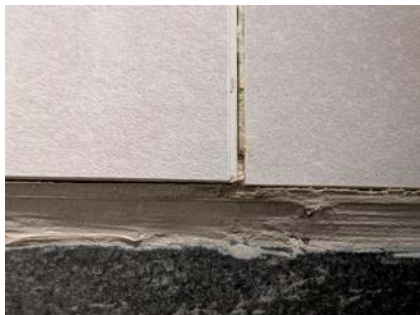
Hulltaking mangelfull håndverksmessig utførelse.

Vertikal sprekk baderomsplater

Det bør foretas nærmere undersøkelser for å avdekke om det er korrekt utført membran og slukmansjett, samt om vannlåsen kan frigjøres uten å skade membran. Mangelfull utførelse og begrenset tilgang til sluk medfører økt risiko for lekkasjer, fuktskader og redusert levetid på våtrommet. Dersom det avdekkes feil eller mangler, må nødvendige utbedringer gjennomføres for å unngå skader på konstruksjonen. Kostnadsestimat satt for utskifting av sluk, membran og tettesjikt. Sett i sammenheng med påviste feil og mangler på overflater vegger og gulv må full oppgradering av våtrommet påregnes.
