# Tilstandsrapport

Enebolig

Gjeddevannsveien 7, 1911 FLATEBY

Befaringsdato: 26.09.2025

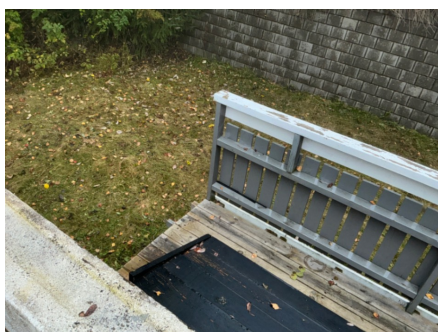
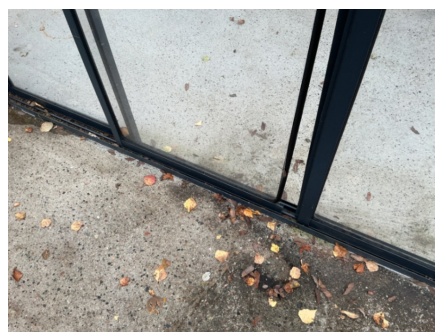
- Det er registrert sprekker i treverket.

Sprekker skyldes normalt værslitasje og uttørking, og kan medføre behov for økt vedlikehold.

Over tid kan membranen få sprekker og utettheter. Fornying må påregnes på sikt, men nøyaktig tidspunkt er usikkert.

Manglende rekkverk på terrasse innebærer vesentlig fare for fall og er hovedårsak til tilstandsgrad 3. I tillegg gir lavere rekkverk enn dagens krav, sprekker i treverk, aldring av membran samt utettheter i skyvedører økt vedlikeholdsbehov og risiko for skader over tid. Det anbefales å etablere forsvarlig fallsikring og gjennomføre nødvendige utbedringer for å ivareta personsikkerhet og sikre konstruksjonens videre bruk.

Forholdet må utbedres for å lukke avviket.

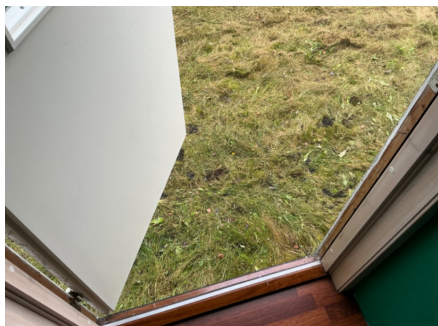
Dør fra entré i 1. etasje mangler trapp og er ikke sikret på annet vis. Dette medfører fare for fall og personskade.

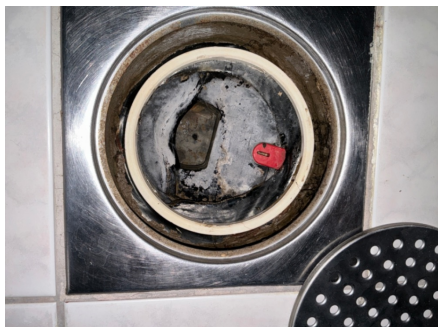
- Våtrommet må oppgraderes for å tåle normal bruk etter dagens krav.
- Det er observert riss i flisefuger, som kan skyldes bevegelser i underlaget, utførelsesfeil, normal slitasje, temperaturendringer eller fuktrelaterte forhold.
- Det er plassert et vindu innenfor våtsone, noe som gjør vinduet mer utsatt for vannsøl. Konstruksjonen viser tegn til alder og bruksslitasje, og har passert halvparten av forventet levetid.
- Overgangen mellom sluk og membran er ikke tilfredsstillende da klemringen er løs, og tettheten rundt sluket er dermed ikke ivaretatt.
- Bygget er oppført før dagens krav om vanntett sjikt i alle våtsoner, og fuktsikringen fremstår som usikker.

- Manglende oppgradering av våtrommet medfører høy risiko for at konstruksjonene ikke vil tåle vanlig bruk av vann eller lekkasjer. Dette kan føre til fuktskader på tilstøtende konstruksjoner.

Forholdene innebærer økt risiko for vanninntrengning, lekkasjer og fuktskader i tilstøtende konstruksjoner. Skader kan utvikle seg gradvis og være skjulte, noe som kan medføre behov for omfattende utbedringer. Aldersslitasje og mangelfull fuktsikring gir økt sannsynlighet for fremtidige skader og redusert levetid for konstruksjonen.

Det må påregnes full rehabilitering av badet med nytt tettesjikt, forskriftsmessig tilkobling mellom membran og sluk, samt dokumentert utførelse. Vindu i våtsone bør sikres eller tilpasses for å tåle fuktpåkjenning. Videre oppfølging av konstruksjonen anbefales inntil full renovering gjennomføres.

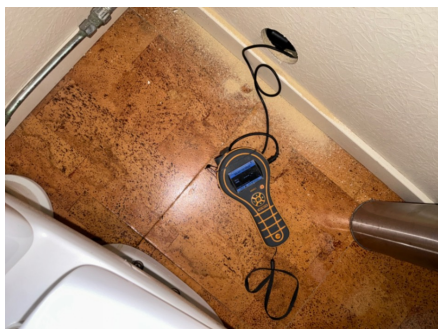
Resultat: Ingen synlige tegn til skade ved hullet. Fuktverdi under 6 vektprosent, som regnes som normalt.

TG 0 er gitt, da målingen og observasjonene ved hullet ikke avdekket fuktskader, i tråd med bestemmelser i NS 3600, men reflekterer ikke alder for denne vurderingen.

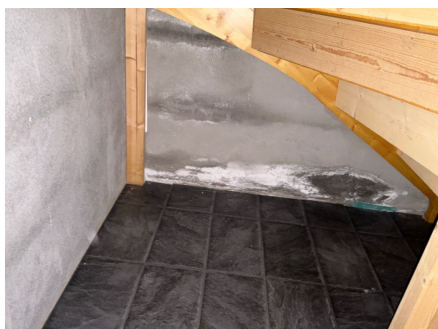
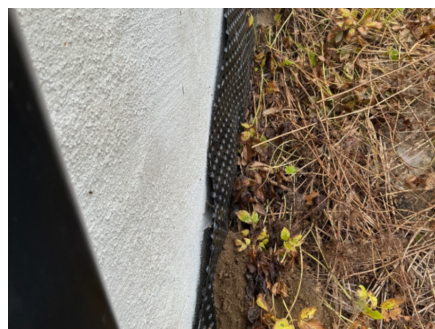
Utslaget svekker ikke muren, men viser at fukt har trengt gjennom – ofte som følge av svak drenering eller kapillært oppsug.

- Fuktsøk med overflateindikator viser forhøyede verdier i grunnmuren.

Dette tyder på at dreneringen ikke leder bort nok vann og kan gi fuktig innneklima i rom under terreng. Årsak og tiltak bør kartlegges nærmere.

Åpen kant gir vann mulighet til å trenge inn bak plasten og øker fuktbelastningen på grunnmuren. Det bør monteres en toppliste og platene bør avsluttes i korrekt høyde i henhold til monteringsanvisninger.

- Eventuell drenering skjult i bakken har oppnådd mer enn halvparten av forventet levetid. Over tid kan dreneringssystemer få redusert funksjon, som øker risikoen for fuktpåkjenninger i grunnmuren. Det må på sikt påregnes fornying, men nøyaktig når er vanskelig å si noe om.

Saltutslag og forhøyede fuktverdier i grunnmuren indikerer fuktgjennomtrenging, trolig som følge av redusert dreneringsfunksjon eller kapillært oppsug. Dette kan gi økt risiko for fuktpåkjenninger, skader på overflater og dårligere inneklima i rom under terreng. Mangelfull innfesting av grunnmursplast langs toppkanten gir ytterligere belastning på muren. Et aldrende dreneringssystem øker sannsynligheten for at problemene forverres over tid.

Det bør monteres topplist og sikres korrekt avslutning av grunnmursplast i henhold til monteringsanvisninger. Årsak til forhøyede fuktverdier bør kartlegges nærmere, og tiltak vurderes etter behov. Det må påregnes utskifting eller fornyelse av dreneringssystemet i nær framtid for å oppnå tilfredsstillende fuksikring.
