# Velkommen!

# Tilstandsrapport

gnr. 4, bnr. 297

Befaringsdato: 26.09.2025

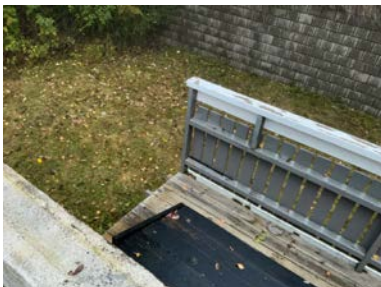
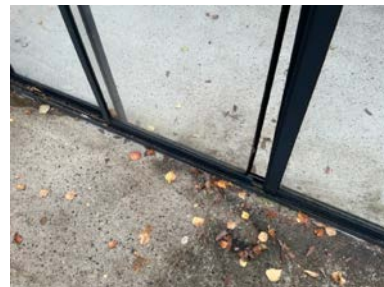
Manglende rekkverk på terrasse innebærer vesentlig fare for fall og er hovedårsak til tilstandsgrad 3. I tillegg gir lavere rekkverk enn dagens krav, sprekker i treverk, aldring av membran samt utettheter i skyvedører økt vedlikeholdsbehov og risiko for skader over tid. Det anbefales å etablere forsvarlig fallsikring og gjennomføre nødvendige utbedringer for å ivareta personsikkerhet og sikre konstruksjonens videre bruk.

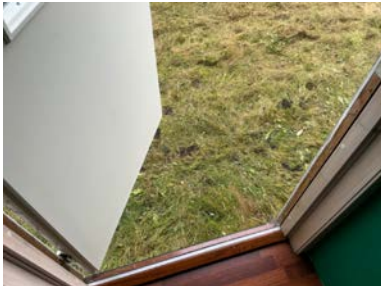
Dør fra entré i 1. etasje mangler trapp og er ikke sikret på annet vis.
