# Tilstandsrapport

Enebolig

Thonsveien 5, 1960 LØKEN

Befaringsdato: 20.06.2024

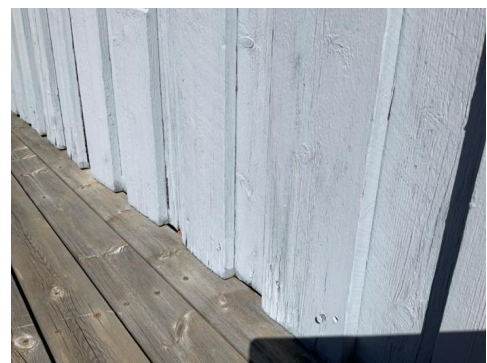
- Det er ingen eller liten lufting i nedre kant av kledning mot grunnmur.
- Det er påvist spredte råteskader i bordkledningen.
- Det er værslitt/oppsprukket trevirke/trepaneler.

- Lokal utbedring må utføres.
- Råteskadet trekledning må skiftes ut.

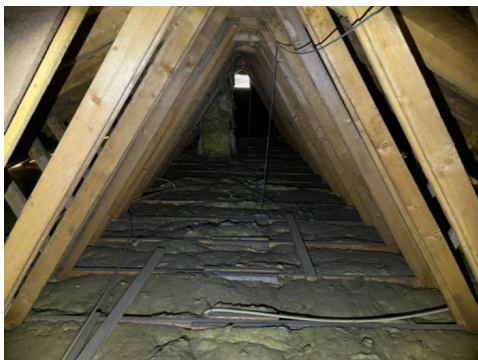
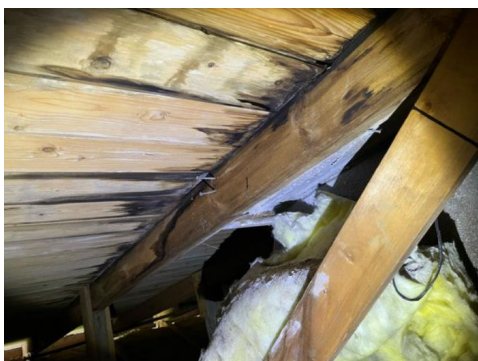
### Takkonstruksjon/Loft

- Det er avvik:
- Undertaket er misfarget.

Undertaket er stedvis misfarget, spesielt rundt pipe hvor deler av undertaket er skadet. Dette antas å skyldes tidligere lekkasje ved pipebeslag (ikke registrert fuktighet der på befaringsdagen).  
Loftsluke og trapp til loft er skadet, loftsluken er utett og vil ha varmetapp for fare for kondensdannelse på loftet.

- Undertaket rundt pipen bør utbedres/skiftes.
- Loftsluken må skiftes.
- Loft er konstruksjon som jevnlig bør kontrolleres.

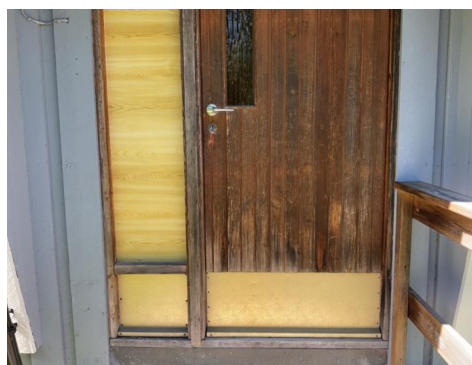
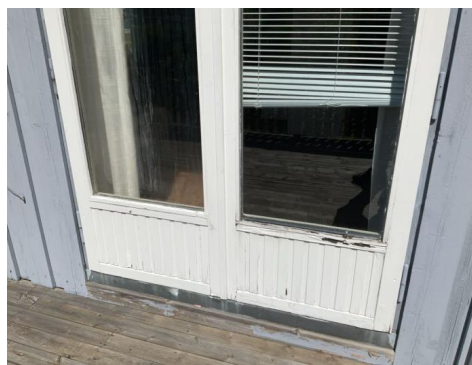
## ! TG 2 Vinduer

Bygningen har malte trevinduer med 2-lags glass og trevinduer med koblet glass.  
1. etasje har vinduer med 2-lags glass med produksjonsår 1994 og 2023.  
Enkelte vinduer i 1. etasje er med koblet glass fra byggeåret.  
Kjelleretasje har vinduer med koblet glass fra byggeåret.

- Det er påvist avvik rundt innsettingsdetaljer.
- Det er påvist noen glassruter som er punktert eller sprukne.
- Karmene i vinduer er slitte og det er sprekker i trevirket.

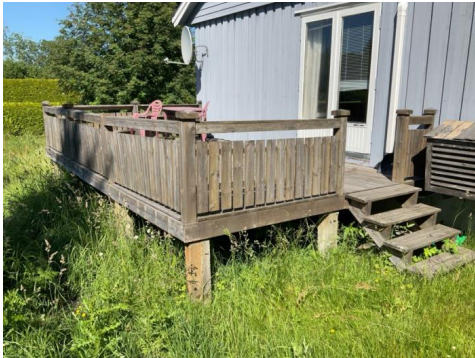
## ! TG 3 Balkonger, terrasser og rom under balkonger

Terrasse i trekonstruksjon på punktfundamenterin/søylar av betong.  
Spaltegulv av tre og rekkverk i trekonstruksjon.

- Rekkverkshøyde må endres for å tilfredsstille krav på byggemeldingstidspunktet.
- Lokal utbedring/utskiftning bør utføres.
- Rekkverk må monteres for å lukke avviket.

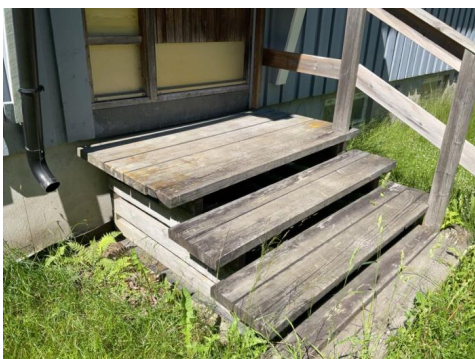
## ! TG 3 Utvendige trapper

Trapp i trekonstruksjon med rekkverk på 1 side.

Trappen har generelt stor slitasje med tørkesprekker og værslitasje.

- Rekkverk må monteres for å lukke avviket.
- Åpninger i rekkverk må endres for å tilfredsstille krav på byggemeldingstidspunktet.

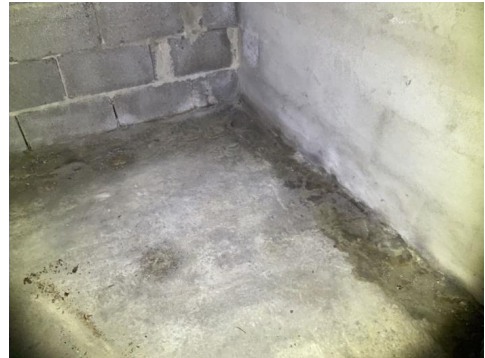
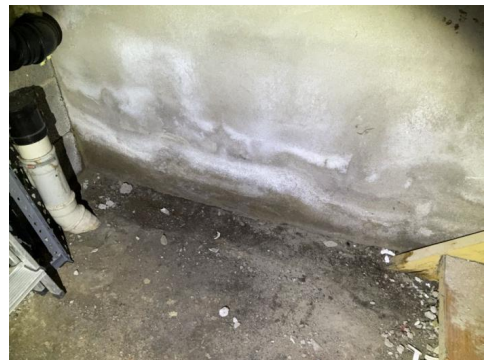
- Det er påvist indikasjoner på noe fuktgjennomtrenging i kjellergulv.
- Det er påvist indikasjoner på noe fuktgjennomtrenging inn i kjellermur.

Med overflatesøk med fuktindikator Protimeter MMS ble det påvist forhøyede fuktverdier nederst på grunnmur og i betonggulv i kjelleretasje.

Grunnmur og betonggulv mot grunn på bygninger fra denne byggetiden er normalt ikke fuktsikret og kapillærsug av fukt kan forekomme.

- Det påviste fuktnivå gir grunn til å overvåke konstruksjonen jevnlig for å se utvikling over tid, og eventuelt foreta tiltak for å unngå fuktskader.

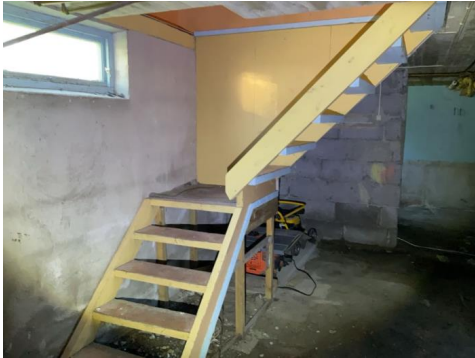
## ! TG 3 Innvendige trapper

- Åpninger mellom trinn i innvendig trapp er større enn dagens forskriftskrav.
- Det er ikke montert rekkverk.
- Det mangler håndløper på vegg i trappeløpet.
- Det er liten frihøyde i trappeløp
- Trappen har store skader.

Det er råteskade i bunn av trappevangen.

- Åpninger er såpass store at det ut ifra sikkerhetsmessige forhold anbefales å lage mindre åpninger.
- Det bør gjøres lokale tiltak.
- Rekkverk må monteres for å lukke avviket.

Råteskadet treverk må skiftes ut.
