Thonsveien 5, 1960 LØKEN

**Frittliggende enebolig med fin,
landlig beliggenhet og stor tomt
på over 1,1 mål.
Renoveringsobjekt!**

Befaringsdato: 20.06.2024

Tilstandsrapport

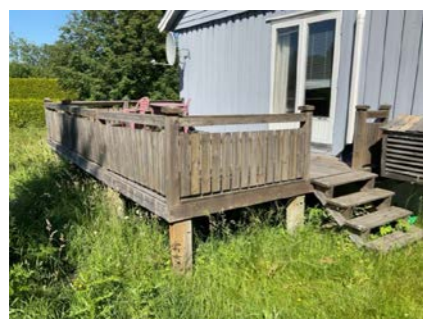
TG 3 Utvendige trapper

Trapp i trekonstruksjon med rekkverk på 1 side.

Trappen har generelt stor slitasje med tørkesprekker og værslitasje.

- Rekkverk må monteres for å lukke avviket.
- Åpninger i rekkverk må endres for å tilfredsstille krav på byggemeldingstidspunktet.

Kostnadsestimat: 10 000 - 50 000

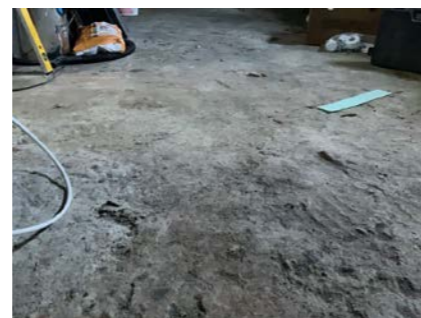
TG 2 Etasjeskille/gulv i 1. etasje

Etasjeskiller/gulv i 1. etasje er av betongdekke med tilfarergulv i trekonstruksjon.

- Målt høydeforskjell på mellom 10 - 20 mm innenfor en lengde på 2 meter. Tilstandsgrad 2 gis med bakgrunn i standardens krav til godkjente måleavvik.
