# Tilstandsrapport

Del av tomannsbolig

Engelshei 25, 4790 LILLESAND

Befaringsdato: 22.09.2025

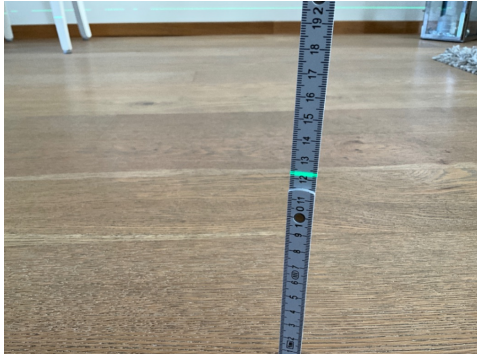
- Høydeforskjell målt på 2 meters lengde var stedvis mellom 10 - 20 mm. og mellom 15 - 30 mm. i hele rom. Dette er avvik som kvalifiserer til tilstandsgrad 2 og gis med bakgrunn i standardens krav til godkjente måleavvik.

Utgangsstråle laser er 13,5 cm.

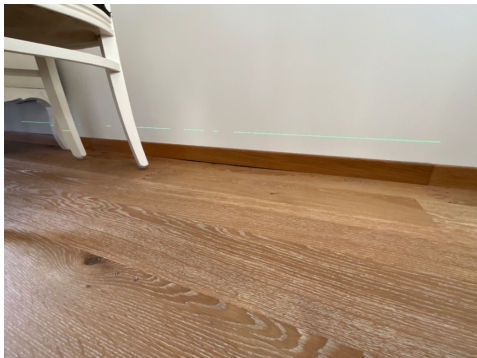
- Gulvet fungerer med svankene. Ansees som et estetisk avvik.

Svank synlig ved list.

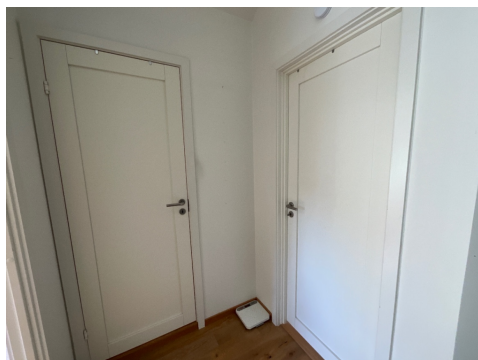
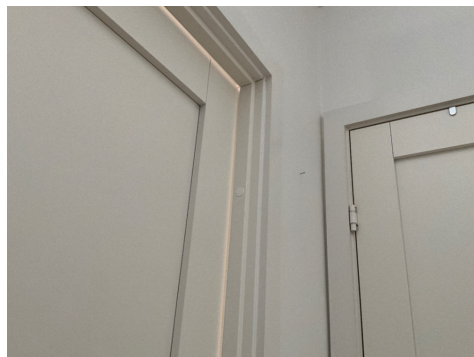
- Det er avvik:
    - Enkelte dører må ettertrekkes ved lukking.
    - Det ble registrert påbegynt svelleskade på dørblad på bad i 2. etasje.
- Årsak er tidvis høy luftfuktighet i rom, mulig lav hastighet på avtrekksvifte, eller dårlig plassering av ventil. (omtalt i annet punkt)

Eksempel på dør som må ettertrekkes ved lukking.

- Tiltak:
  - Justering er påregnelig på enkelte dører.
  - Dør må påregnes utbedret. Årsak til skade bør videre undersøkes og utbedres.

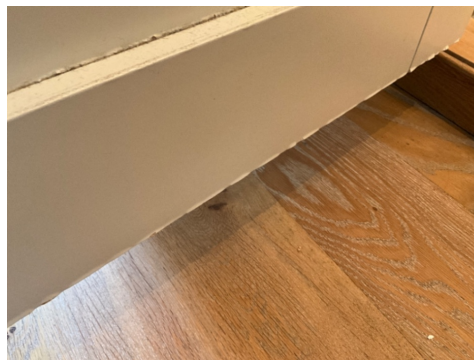
Påbegynt svelleskade på dørblad på bad.

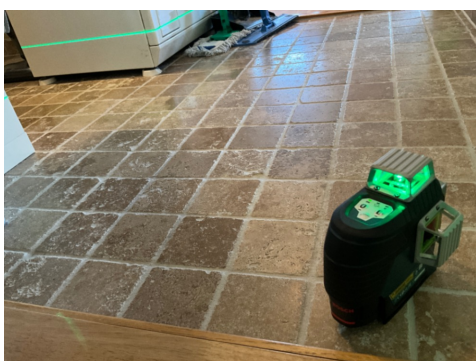
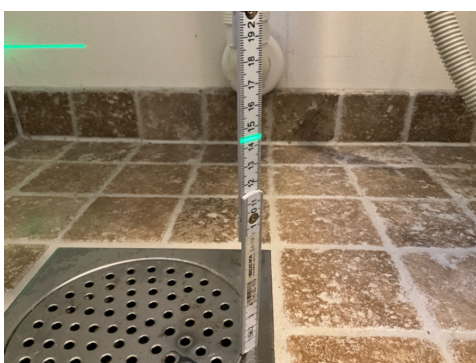
Lekkasjesikringen forutsetter at membran/tettesjikt er intakt, tette løsninger bak lister ved dør, og at sluk og avløpsrør til en vær tid rengjort/åpne. Lekkasjesikringen vurderes ikke å være tilstrekkelig iht. gjeldene forskriftskrav i TEK.

Fall på gulv ble målt til 10 mm.

- Det bør gjøres tiltak ved dører for at lekkasjesikring i rommet skal være tilstrekkelig iht. krav.

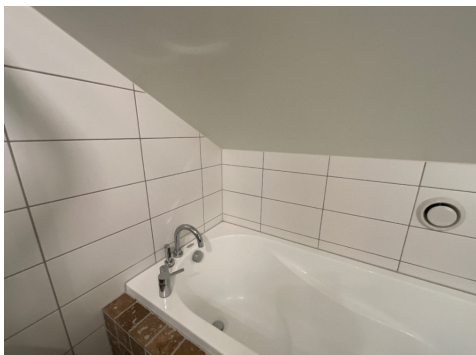
- Det er avvik:
- Det er ikke tilstrekkelig fall på gulvet iht. lekkasjesikring og for bruksvann om det på et senere tidspunkt ønskes å dusjes direkte på flis.

- Tiltak:
- Lekkasjesikringen bør bedres ved at det etableres bedre membranoppkant ved dør. Utover dette fungerer rommet med avvik i fallforhold, så lenge det dusjes i kabinett og badekar med direkte rørforbindelser til sluk.

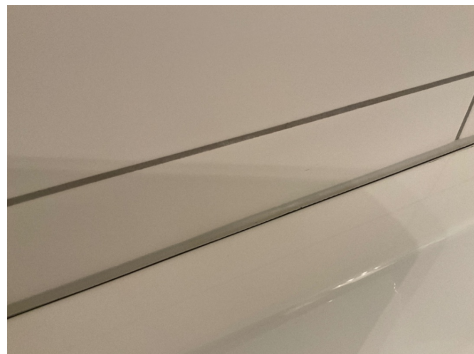
Innredning fremstod i god stand, VVS-utstyr fungerte på befaringsdagen. Det ble ikke registrert avvik utover normal slitasje basert på alder og bruksbelastning, men det bør refuges mellom badekar og fliser, da det er noe slipp i elastisk fugemasse her.

Elastisk fuge med slipp bør refuges.

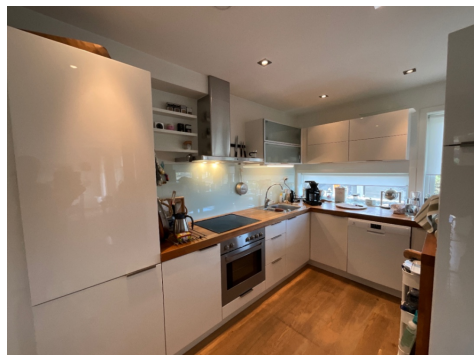
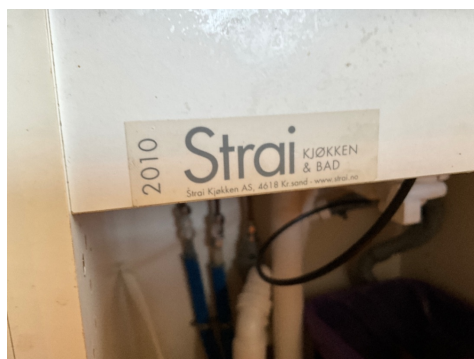
- Det ble ikke registrert lekkasjevarsler eller komfyrvakt på kjøkkenet.

- Komfyrvakt og lekkasjevarsler bør monteres for å ivareta brannsikkerhet og lekkasjesikring, men var ikke et krav på oppføringstidspunktet.
