# Tilstandsrapport

Fritidsbolig

Hovinvegen 407, 3680 NOTODDEN

Befaringsdato: 31.03.2025

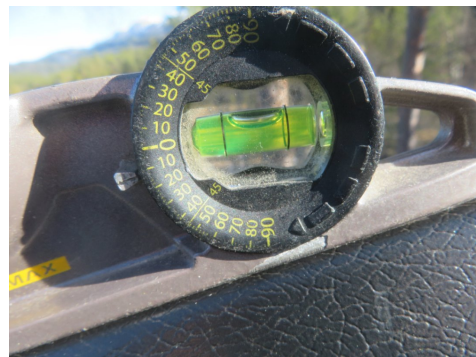
Taktekkingen er av pappshingel. Taket er besiktiget fra taknivå.  
På deler av taket er takvinkel er takvinkel målt til 11 grader. Dette er mindre enn anbefalt for bruk av denne type tekking.  
Lokalt synlig spiker.  
Ved mønet er ikke shingel lagt lagd nok opp mot mønepanne.

11 graders takvinkel.

De deler av tak med 11 graders vinkel må kontrolleres jevnlig. For å lukke avviket må tekkingen skiftes.

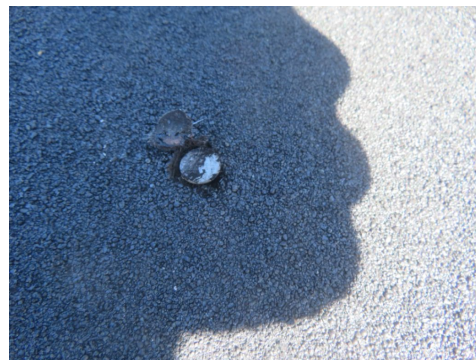
Spiker kommer opp gjennom tekking.

Lokal utbedring ved synlige spiker.

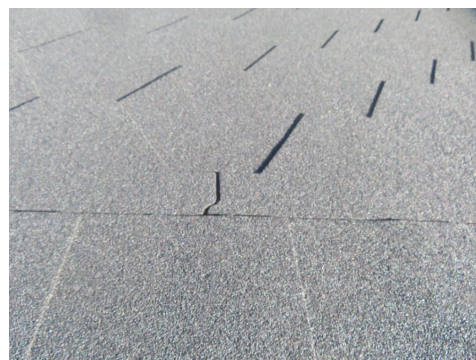
Det er ikke lagt shingel helt opp og under mønepanne.

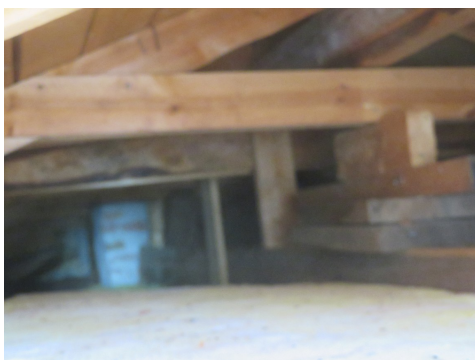
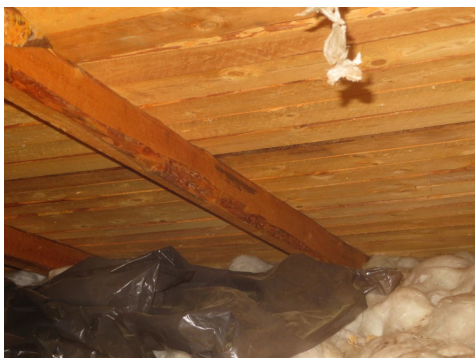
- Det er begrenset/dårlig ventilering av takkonstruksjonen.
- Det er avvik:

Det gjøres oppmerksom på at det er andre krav til dimensjonering og isolering i dag enn det var for byggeår. Det må påregnes avvik iht dagens krav.

For å lukke avviket bør det etableres bedre lufting og tilgang til konstruksjon.

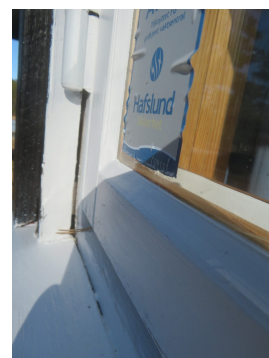
- Det er påvist avvik rundt innsettsdetaljer.

Ikke tett mellom vannbrett og vindu samt mot sidebord.

- Det bør gjøres tiltak for å lukke avviket.

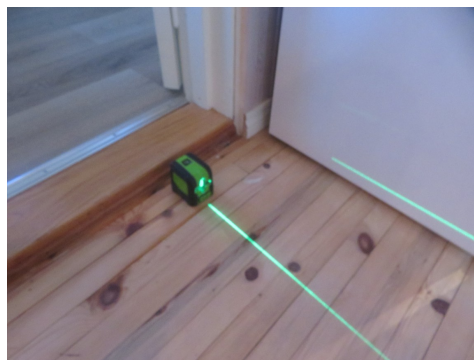
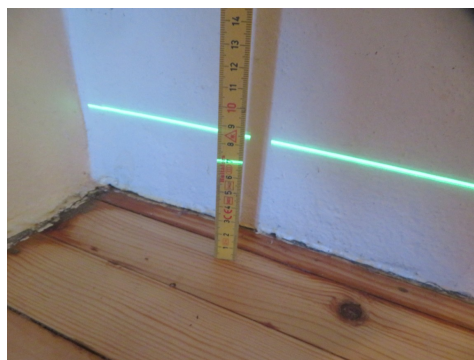
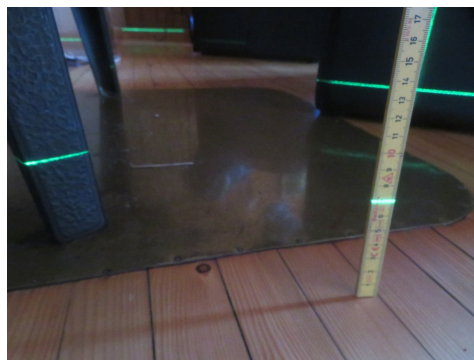
- Det er målt høydeforskjell på mellom 15-30 mm gjennom hele rommet. Tilstandsgrad 2 gis med bakgrunn i standardens krav til godkjente måleavvik.
- Målt høydeforskjell på over 20 mm innenfor en lengde på 2 meter. Tilstandsgrad 3 gis med bakgrunn i standardens krav til godkjente måleavvik.
- Målt høydeforskjell på over 30 mm gjennom hele rommet. Tilstandsgrad 3 gis med bakgrunn i standardens krav til godkjente måleavvik.

Det vurderes at etasjeskiller fungerer med de skjevheter som finnes.

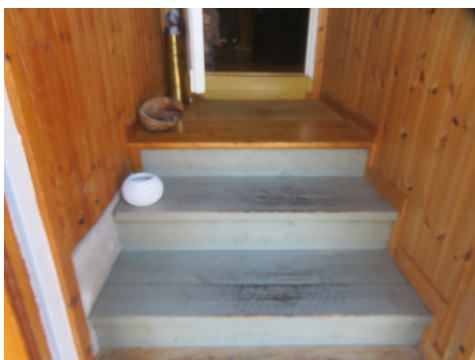
- Håndløper bør monteres, men det var ikke krav på byggetidspunktet.

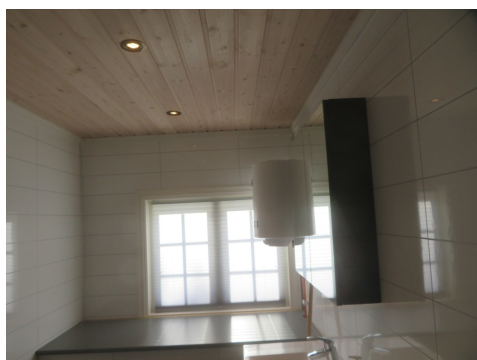
Bad uten ventilasjon utover å åpne vindu.

- Mekanisk avtrekk og tilluft må etableres.

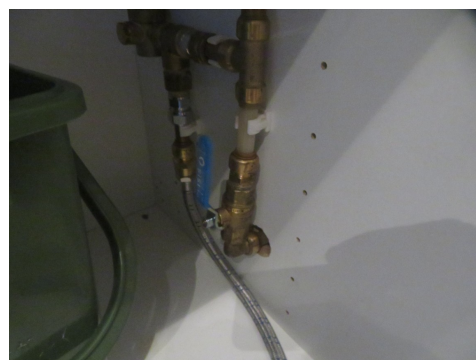
Vannrør i kjøkken.

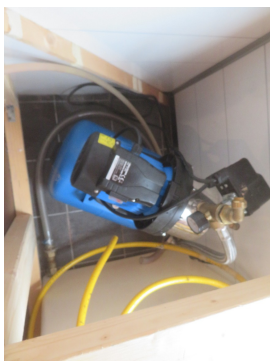
Trykktumpe.

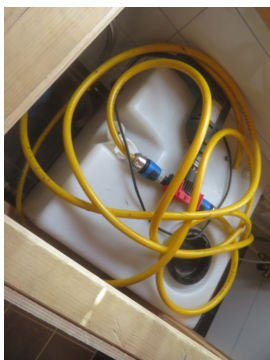
Vanntank.

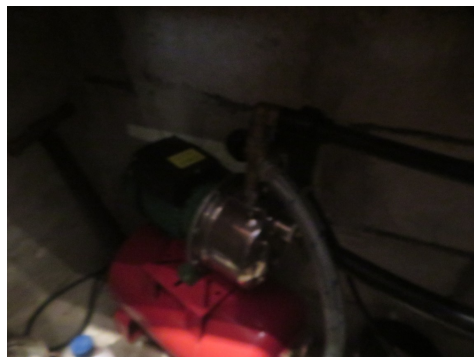
Gammel pumpe under kjøkken.

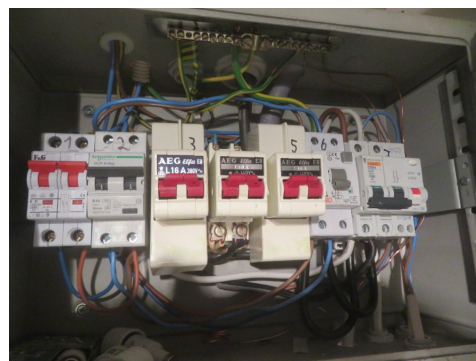
**Grunnet synlig tilstand og alder må det gjennomføres kontroll og lokale utbedringer.**

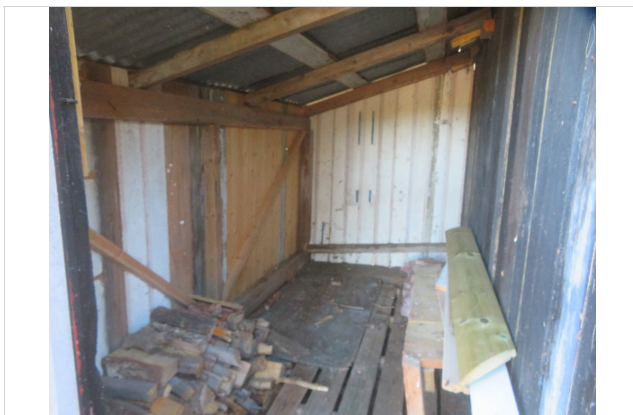
Uthuset fremstår i dårlig stand.

Vedbod.
