Midtre Sportsveien 11 2460 OSEN

Tilstandsrapport Eierskifte

Boligtype: Fritidsbolig

Byggeår: 2021

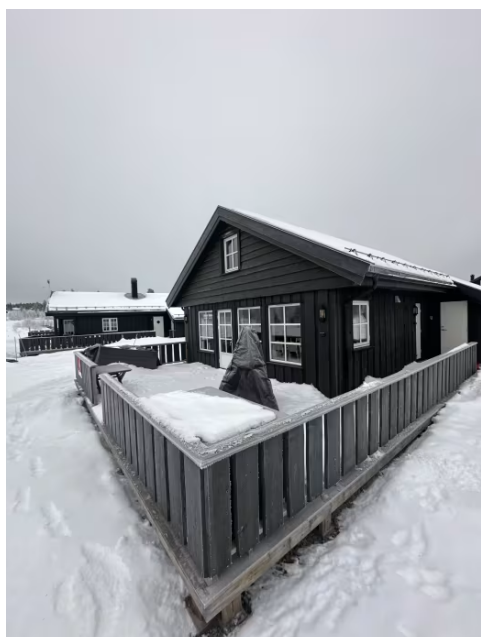
6.3 Balkong, terrasse, platting

Konstruksjoner, gulv og rekkverk i overflatebehandlet og/eller malt tre. Terrasse er snødekt og ikke kontrollert.

Viser terrasse med adkomst fra ytterdør, terrassedør og terreng.

Det bør foretas nærmere undersøkelser av terrasser når den er snøfri.

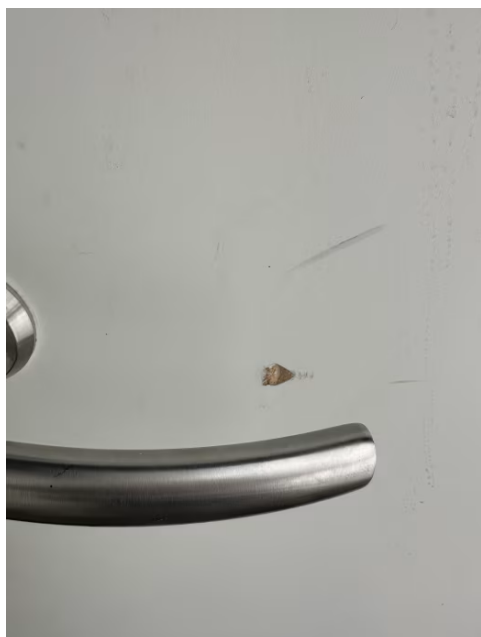
6.4 Vinduer og dører

Registrert mindre hakk i dørblad til bod.

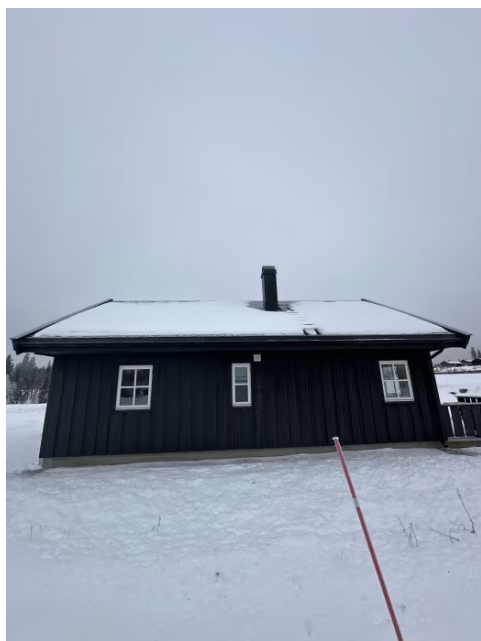
6.9 Takteking

Taket er tekket med pappshingel. Ikke inspisert pga. snø.

Inspeksjon og vurdering av takteking anbefales når forholdene gjør det mulig.

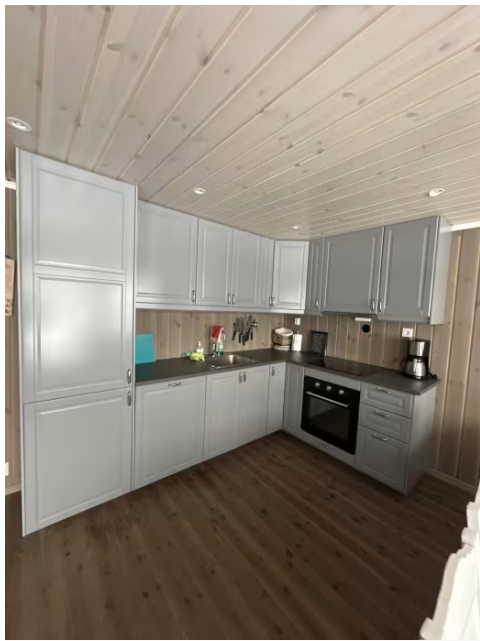
6.13 Kjøkken

Viser kjøkkeninnredning og hvitevarer.

Det er ikke påvist tegn på at det er montert lekkasjedeteksjon ved oppvaskmaskin/oppvaskkum, dette er et krav på kjøkkenet utifra alder. anbefaler ytterligere undersøkelser.

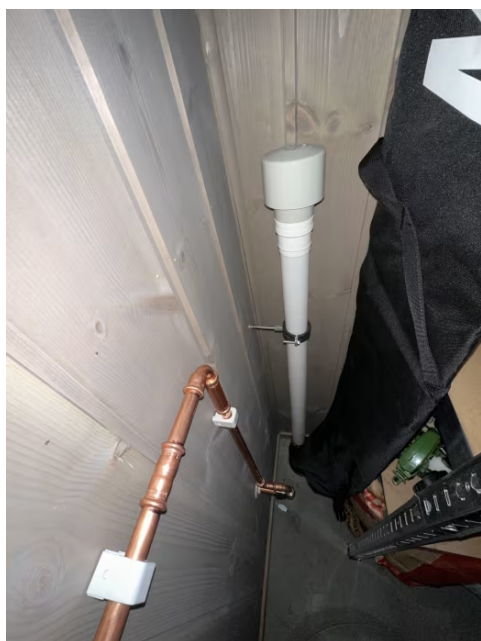
6.17 Avløpsrør

Kloakk er ikke luftet over tak. Lufting med vakumventil.

Det er ikke påvist noen stakeluke i boenheten. Staking kan utføres via sluk eller andre installasjoner med avløp.

Kloakk er ikke luftet over tak. Lufting med vakumventil i bod med utvendig adkomst.

Anbefaler ytterligere undersøkelser vedrørende lufting av avløpsanlegget.

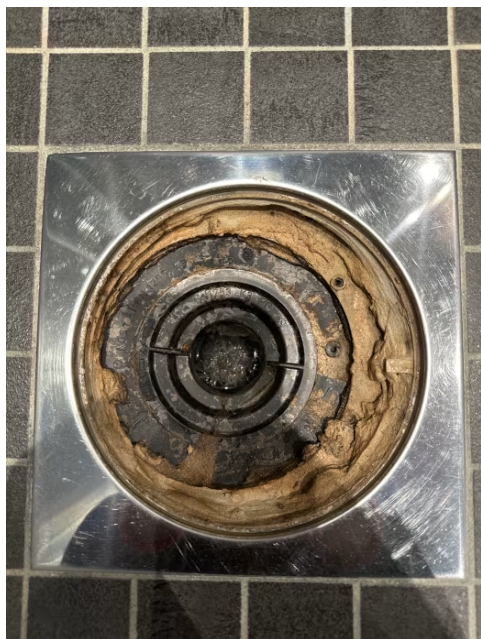
Fallforhold til sluk, og høydeforskjell mellom topp sluk og topp membran ved dør, er ikke tilfredsstillende. Målt høydeforskjell fra topp flis ved dør til topp sluk på 21 mm. Gulv fremstår som flatt med varierende fallforhold. Nedsenket dusjsone på ca 5mm.

Det er mulighet for at det kan forekomme vannlekkasje på våtrommet hvor vann ikke vil gå til sluk. Mulighet for vannsamling under toalett. Ingen synlig tettesjikt ved døråpning.

Viser sluk i dusjsonen.

For å oppfylle fallforhold på gulv i våtrom iht. tek 17, må dusjsone være nedsenket min 10 mm når gulv utenfor dusjsone er flatt.

Det må i tillegg være fall mot sluk på min 1:50 i dusjsone og dokumentert oppbrett for membran ved dørterskel på min. 15 mm.

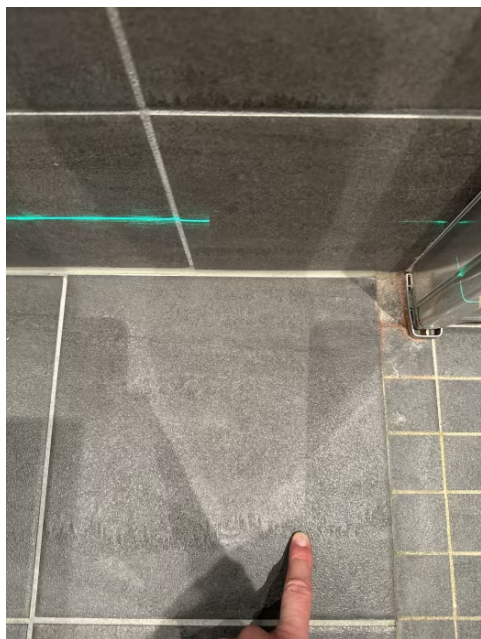
Det ble registrert «bom» i gulvflis. «Bom» kan blant annet oppstå visst det ikke er påført tilstrekkelig med flislim eller at flisa har mistet vedheft til underlaget.

Det ble registrert «bom» i gulvflis.

Løpende observasjoner anbefales da fliser med «bom» kan løsne over tid.

Våtrommet virker med dette avviket.
