# Tilstandsrapport

Enebolig

Torvvegen 5 , 4350 KLEPPE

Befaringsdato: 28.01.2026

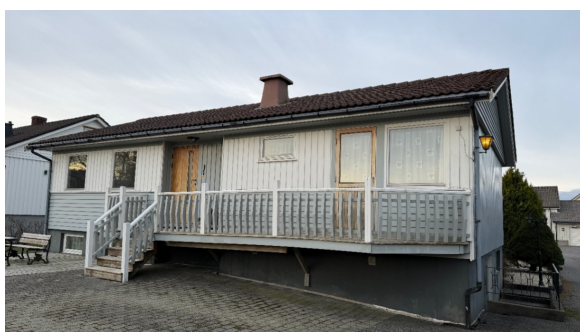
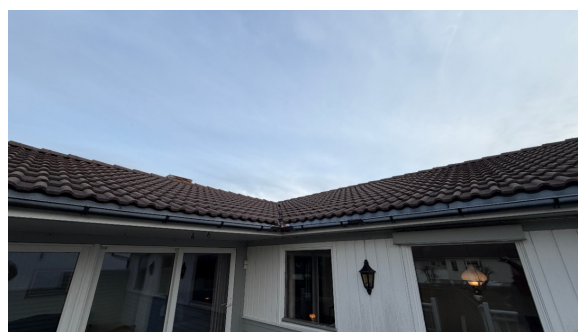
Taket er kun observert fra bakkenivå, og det foreligger ingen sikker vurdering av tekingens faktiske tilstand. Aldersslitasje må likevel påregnes. Mulige skader kan overses, og restlevetid er usikker. Det er ikke montert fugleband. ved takfot.

- Tidspunkt for utskifting av undertak nærmer seg.
- Tidspunkt for utskifting av takteking nærmer seg.

Anbefales nærmere kontroll ved fysisk adkomst for å fastslå faktisk tilstand og behov for vedlikehold.

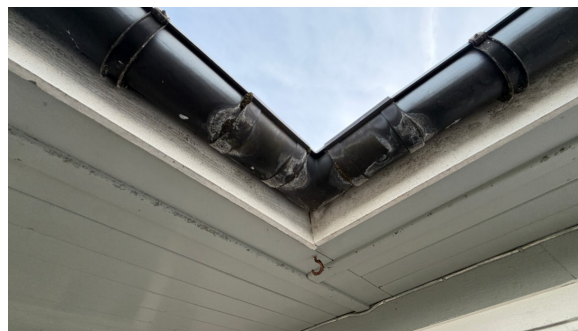
### ⌚ TG 2 Nedløp og beslag

- Det er ikke tilfredsstillende bortledning av vann fra taknedløp ved grunnmur.
- Det er påvist avvik i beslagløsninger.
- Det mangler snøfangere på hele eller deler av taket, men det var ikke krav om dette på byggemeldingstidspunktet.
- Mer enn halvparten av forventet brukstid er passert på renner/nedløp/beslag.
- Det er påvist andre avvik:

Det er registrert irr og korrosjon på takrenner og rennekroker. Nedre del av taknedløp mot sør/vest er skadet eller mangelfull, noe som gir økt fuktbelastning mot grunnmur. Videre registreres korrosjon og avskalling i sløysrenner.

Det er ukjent om takvann er tilkoblet separat overvannssystem. Dersom takvann er tilkoblet drenering, kan dette medføre økt fuktbelastning på grunnmur og terreng

Forholdene kan medføre økt risiko for fuktpåvirkning av grunnmur og terreng samt redusert funksjon og levetid på takavvanningssystemet.

- Det må foretas tiltak for å lukke avviket.
- Andre tiltak:
- Overvåk tilstanden jevnlig. For å få tilstandsgrad 0 eller 1 må beslag/renner/nedløp skiftes ut, men tidspunktet for når dette er nødvendig er vanskelig å si noe om.

Skadede og korroderte deler av takavvanningssystemet bør utbedres eller skiftes. Det anbefales å sikre korrekt bortledning av takvann og avklare tilkobling til overvannssystem.

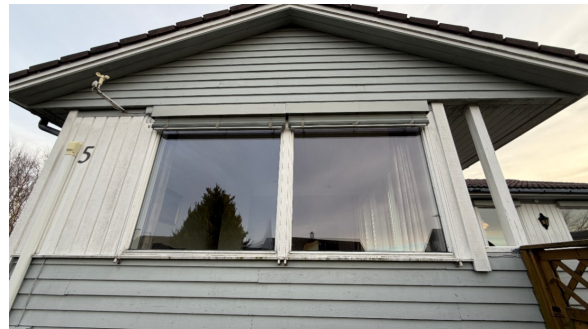
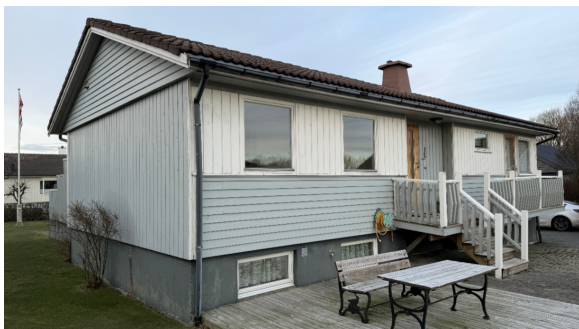
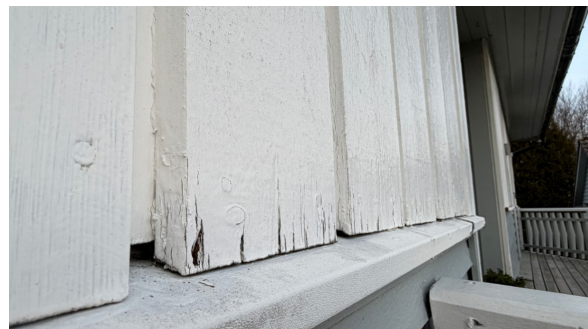
## 1 TG 2 Veggkonstruksjon

- Det er ingen eller liten lufting i nedre kant av kledning mot grunnmur.
- Det er påvist spredte råteskader i bordkledningen.
- Det er påvist andre avvik:

Det registreres spredte råteskader i kledningen. Videre er det stedvis manglende musetetting samt korrosjon i synlig musetetting.

Det registreres også stedvis mangelfull eller begrenset lufting, hovedsakelig i overganger mellom stående og liggende kledning.

Gavlvegger er ikke vindtettet, og det er stedvis registrert råteskader i kledning. Manglende vindtetting gir risiko for inndrev av regn og fuktpåvirkning av underliggende konstruksjoner. Det ble ikke registrert fukt ved overflatemåling på soverom på befaringsdagen.

Forholdene kan medføre økt risiko for videre råteutvikling, redusert levetid på kledningen og økt risiko for skadedyr.

Manglende vindtetting og råte i kledning gir risiko for fuktinntrenging og skader i underliggende konstruksjoner over tid.

- Andre tiltak:
- Råteskader i bordkledningen kan fortsette å utvikle seg både i tilliggende bordkledning og til bakenforliggende veggkonstruksjon, dersom en ikke foretar tiltak.
- Lokal utbedring må utføres.

Skadet kledning og mangelfull musetetting bør utbedres. Det anbefales å sikre tilfredsstillende lufting og gjennomføre nødvendig overflatebehandling.

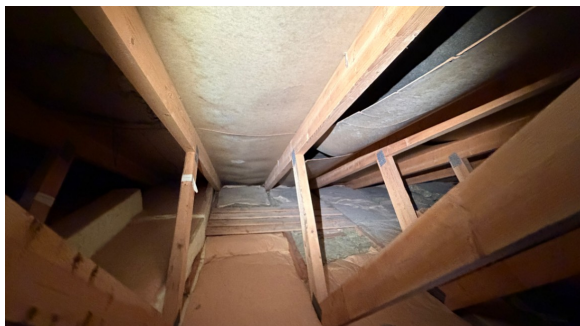
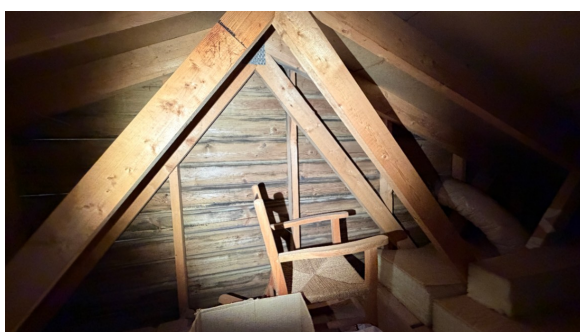
## 1 TG 2 Takkonstruksjon/Loft

- Det er begrenset/dårlig ventilering av takkonstruksjonen.
- Det er påvist fuktskjolder/skader i takkonstruksjonen.
- Det er påvist andre avvik:

'Mangelfull ventilering kan medføre kondens og fuktskader, særlig ved endret bruk av boligen.

Gavlvegger er ikke vindtettet. I kombinasjon med skadet kledning kan dette føre til inndrev av regn og fukt. Det er ikke registrert fukt ved stikkprøvekontroll på befaringsdagen.

Forholdene kan medføre redusert konstruktiv stivhet, økt risiko for kondens, fukt- og følgeskader samt varmetap over tid.

Det anbefales å utbedre festing av satak, sikre tilstrekkelig lufting og ventilasjon, vindtette gavlvegger samt isolere og tette loftsluke. Forholdene bør følges opp, særlig ved eventuell bruksendring

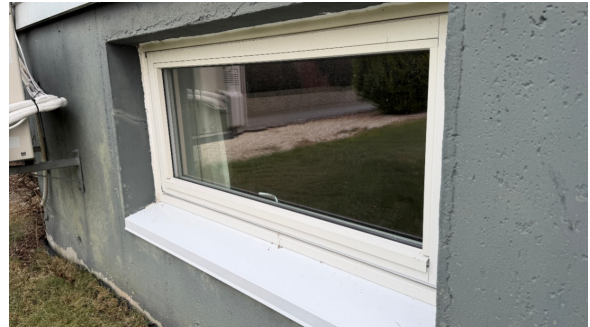
## Vinduer

Det er stedvis registrert nedbrytning og krakelering i utvendige overflater, samt råteskader i vindu på kjøkken.  
Innvendig er det observert kondensering og stedvis avskalling i vinduskarmen. Forholdene vurderes å kunne ha sammenheng med mangelfull luftutskifting innvendig. Det ble ikke registrert fukt ved overflatemåling på befaringsdagen.

- Det er påvist avvik rundt innsettsdetaljer.
- Det er påvist noen glassruter som er punktert eller sprukne.
- Det er påvist tegn på innvendig kondensering av enkelte vindusglass.
- Det er påvist vinduer med fukt/råteskader.
- Karmene i vinduer er slitte og det er sprekker i trevirket.
- Det er påvist andre avvik:

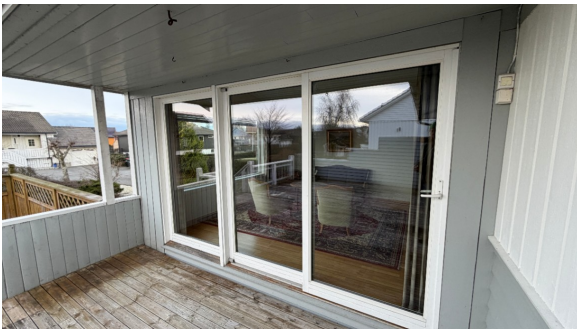
## TG 2 Dører

Noe slitte overflater er registrert, og det er påregnelig med overflatebehandling på enkelte utsatte dører.  
Ytterdør i entré slutter ikke til karm tilstrekkelig, og det er registrert luftlekkasje. Forholdet kan føre til kondensering.

- Det er påvist utetthet/åpning mellom dørblad og dørkarm. Dvs. at kald trekk kan oppstå.
- Det er påvist andre avvik:

Luftlekkasje kan føre til varmetap, trekk og kondensering, samt økt slitasje på overflater over tid. Justering eller utbedring av ytterdør for bedre tetting anbefales. Overflatebehandling av slitte dører bør utføres ved behov.

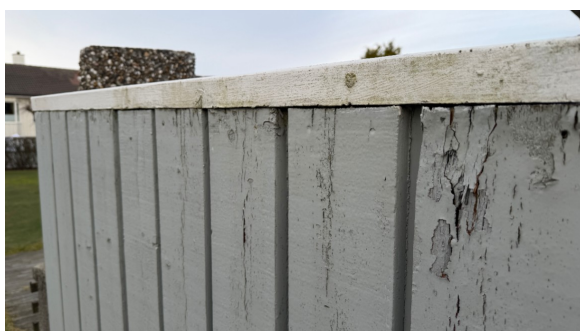
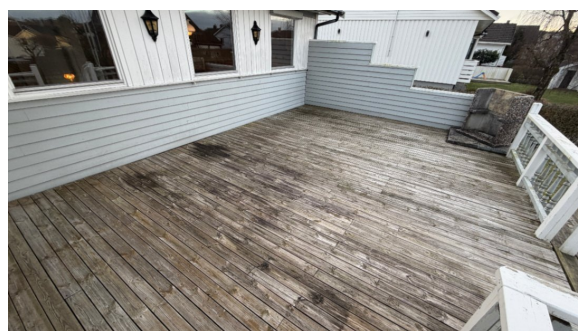
## TG 3 Balkonger, terrasser og rom under balkonger

Det er påvist fukt-/råteskader i konstruksjonen.  
Det er værslitt/oppsprukket trevirke/trepaneler.

Balkong/Terrasse, varierende alder. Registrert tørkesprekker, nedbrytning og råte i deler av terrassebord og rekkverk. Bord er stedvis montert tett, dette øker fuktbelastninger.

Generelt større retningsavvik på terrasse og balkong, dette kan trolig tilbakeføres til setninger i terrenget, dårlig grunn. Det må påregnes noe nedbrytning og ujevnheter i treverk og konstruksjoner som står i eller nær terreng, herunder søyler, bjelker og reisverk.

- Det må foretas tiltak for å lukke avviket.
- Råteskadede konstruksjoner må skiftes ut.

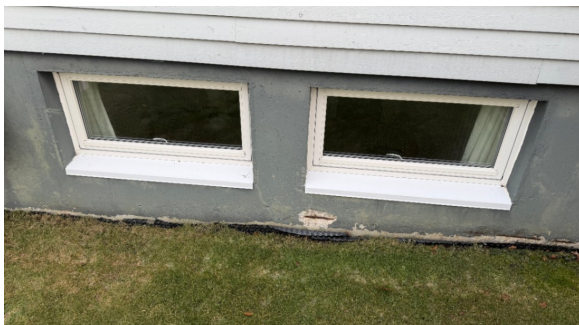
Det registreres stedvis riss og avskalling i grunnmur. Det er observert synlig armering i mur mot vest. Forholdene vurderes å kunne tilbakeføres til setninger i grunnen.

Skadene kan medføre redusert bestandighet og økt risiko for videre nedbrytning av betong og korrosjon i armering over tid. Det er ikke registrert forhold som indikerer akutt svikt.

Forholdene bør følges opp med jevnlig visuell kontroll. Ved videre utvikling bør setningsforhold vurderes nærmere, og nødvendige utbedringstiltak gjennomføres
