Torvvegen 5, 4350 KLEPPE

# Trivelig enebolig med stor solrik tomt i barnevennlig område

Befaringsdato: 28.01.2026

Rapportdato: 02.02.2026

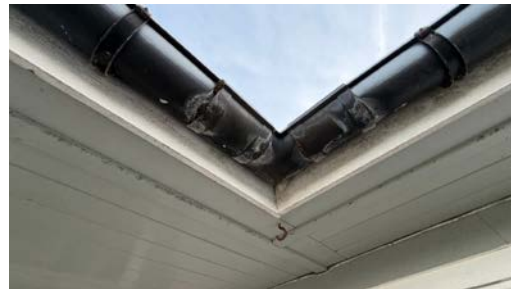
Det er ikke tilfredsstillende bortledning av vann fra taknedløp ved grunnmur. Det er påvist avvik i beslagløsninger. Det mangler snøfangere på hele eller deler av taket, men det var ikke krav om dette på byggemeldingstidspunktet. Mer enn halvparten av forventet brukstid er passert på renner/nedløp/beslag. Det er påvist andre avvik: Det er registrert irr og korrosjon på takrenner og rennekroker. Nedre del av taknedløp mot sør/vest er skadet eller mangelfull, noe som gir økt fuktbelastning mot grunnmur.

Videre registreres korrosjon og avskalling i sløysrenner.

Registrert korrosjon i pipebeslag over tak, dette kan over tid medføre redusert bestandighet og økt risiko for lekkasjer.

- Det må foretas tiltak for å lukke avviket.
- Andre tiltak:
- Overvåk tilstanden jevnlig. For å få tilstandsgrad 0 eller 1 må beslag/renner/nedløp skiftes ut, men tidspunktet for når dette er nødvendig er vanskelig å si noe om.

Forholdene kan medføre økt risiko for fuktpåvirkning av grunnmur og terreng samt redusert funksjon og levetid på takavvanningssystemet. Skadede og korroderte deler av takavvanningssystemet bør utbedres eller skiftes. Det anbefales å sikre korrekt bortledning av takvann og avklare tilkobling til overvannssystem.

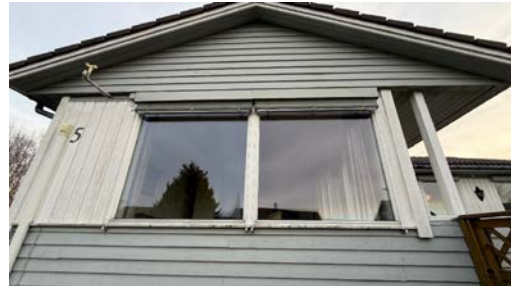
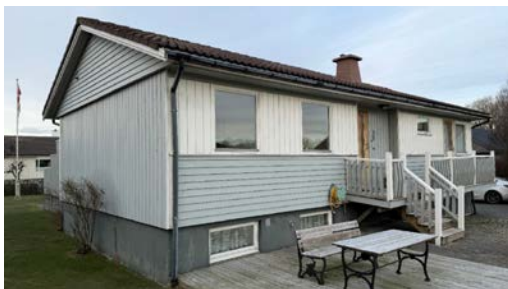
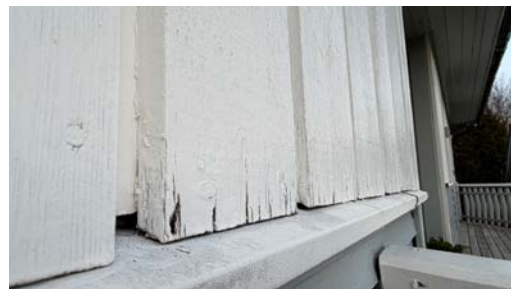
## TG 2 Veggkonstruksjon

Det er ingen eller liten lufting i nedre kant av kledning mot grunnmur. Det er påvist spredte råteskader i bordkledningen. Det er påvist andre avvik: Det registreres spredte råteskader i kledningen. Videre er det stedvis manglende musetetting samt korrosjon i synlig musetetting.

Gavlvegger er ikke vindtettet, og det er stedvis registrert råteskader i kledning.

Manglende vindtetting og råte i kledning gir risiko for fuktinntrenging og skader i underliggende konstruksjoner over tid.

tilliggende bordkledning og til bakenforliggende veggkonstruksjon, dersom en ikke foretar tiltak. Lokal utbedring må utføres. Forholdene kan medføre økt risiko for videre råteutvikling, redusert levetid på kledningen og økt risiko for skadedyr. Skadet kledning og mangelfull musetetting bør utbedres. Det anbefales å sikre tilfredsstillende lufting og gjennomføre nødvendig overflatebehandling.

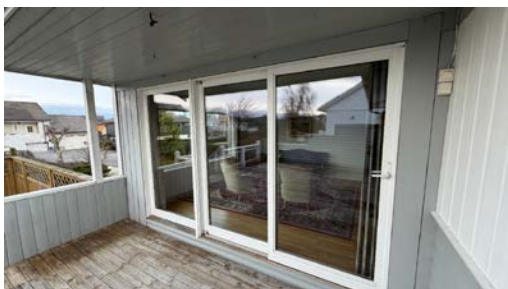
Det er påvist utetthet/åpning mellom dørblad og dørkarm. Dvs. at kald trekk kan oppstå. Det er påvist andre avvik: Noe slitte overflater er registrert, og det er påregnelig med overflatebehandling på enkelte utsatte dører. Ytterdør i entré slutter ikke til karm tilstrekkelig, og det er registrert luftlekkasje. Forholdet kan føre til kondensering.

Luftlekkasje kan føre til varmetap, trekk og kondensering, samt økt slitasje på overflater over tid. Justering eller utbedring av ytterdør for bedre tetting anbefales. Overflatebehandling av slitte dører bør utføres ved behov.

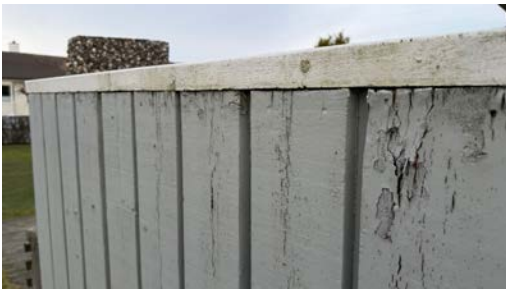
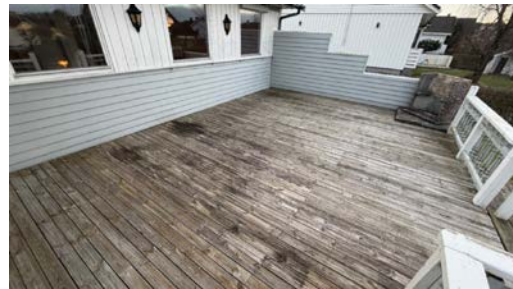
## TG 3 Balkonger, terrasser og rom under balkonger

Det er påvist fukt-/råteskader i konstruksjonen. Det er værslitt/oppsprukket trevirke/trepener. Balkong/Terrasse, varierende alder. Registrert tørkesprekker, nedbrytning og råte i deler av terrassebord og rekkverk. Bord er stedvis montert tett, dette øker fuktbelastninger.

Generelt større retningsavvik på terrasse og balkong, dette kan trolig tilbakeføres til setninger i terrenget, dårlig grunn. Det må påregnes noe nedbrytning og ujevnheter i treverk og konstruksjoner som står i eller nær terreng, herunder søyler, bjelker og reisverk.

- Det må foretas tiltak for å lukke avviket.
- Råteskadede konstruksjoner må skiftes ut.

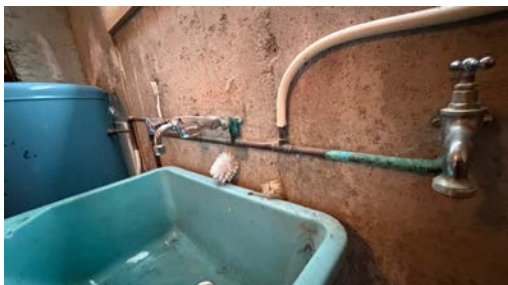
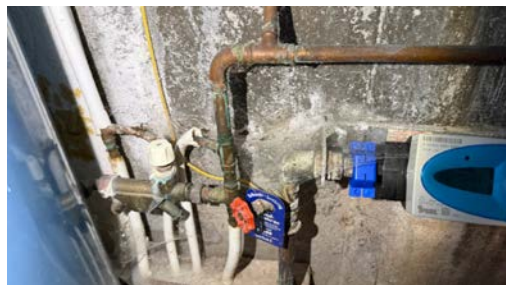
Mer enn halvparten av forventet brukstid er passert på innvendige vannledninger. Det er irr på rør. Vannrør er i hovedsak fra byggeåret (1976). Det er registrert stedvis irr på kobberrør og koblinger, hovedsakelig på vaskerom i kjeller. Det er ikke registrert lekkasjer ved befaring. Stoppekran stenger ikke tilstrekkelig.

Eldre rørinstallasjoner og irr på koblinger gir økt risiko for lekkasjer over tid. Stoppekran som ikke stenger tilfredsstillende kan gi økt skadeomfang ved lekkasje.

Utskifting av defekt stoppekran anbefales. Tilstanden på røranlegget bør overvåkes, og utskifting vurderes ved fremtidig oppgradering.

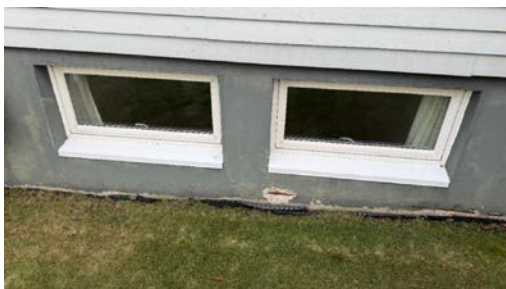
Det er registrert skråriss som er symptom på setninger. Grunnmuren har sprekkdannelser. Det er påvist andre avvik:. Det registreres stedvis riss og avskalling i grunnmur. Det er observert synlig armering i mur mot vest. Forholdene vurderes å kunne tilbakeføres til setninger i grunnen.

Skadene kan medføre redusert bestandighet og økt risiko for videre nedbrytning av betong og korrosjon i armering over tid. Det er ikke registrert forhold som indikerer akutt svikt.

Forholdene bør følges opp med jevnlig visuell kontroll. Ved videre utvikling bør setningsforhold vurderes nærmere, og nødvendige utbedringstiltak gjennomføres
