Platous gate 6 0190 OSLO

Tilstandsrapport Eierskifte

Boligtype: Leilighet

Byggeår: 2009

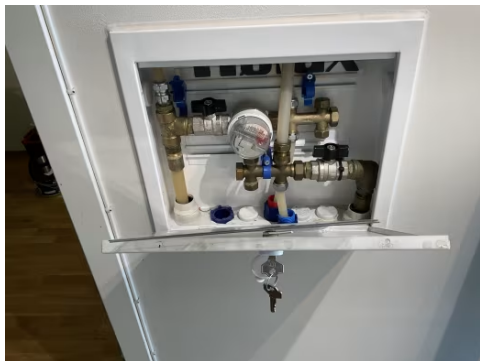
6.7 Vannledninger

Fordelerskap er plassert i gangen utenfor badet.

Det er stoppekraner i fordelerskapet. Den ene stoppekranen er noe hard å stenge.

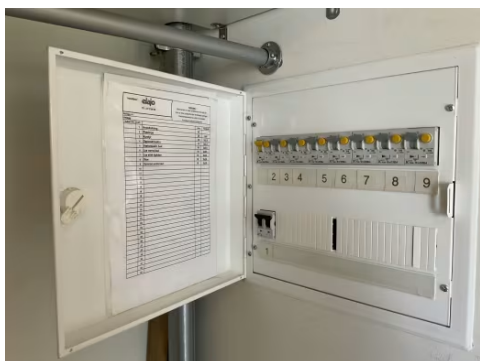
6.8 Elektrisk

Det er ikke fremlagt samsvarserklæring på elektrisk arbeid/anlegg montert etter 01.01.1999.

Det er kursfortegnelse i sikringsskapet. Det er ikke sjekket om kursene er i samsvar med kursfortegnelsen.

TG-2 er satt pga. manglende dokumentasjon/ samsvarserklæring på deler av anlegget.

Boligen har et elanlegg uten dokumentasjon. Det bør gjennomføres en utvidet el-kontroll av en kvalifisert elektrofaglig person, og nødvendige tiltak vurderes deretter.

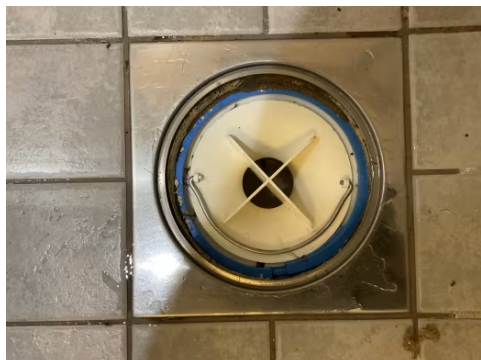
6.11 Våtrom: Bad/wc

Det er en høydeforskjell på ca. 3 cm fra topp slukrist til topp flis ved døren.

Overflatene er normalt godt vedlikeholdt.
