# Tilstandsrapport

Enebolig

Risbergvegen 5, 7718 STEINKJER

Befaringsdato: 01.08.2025

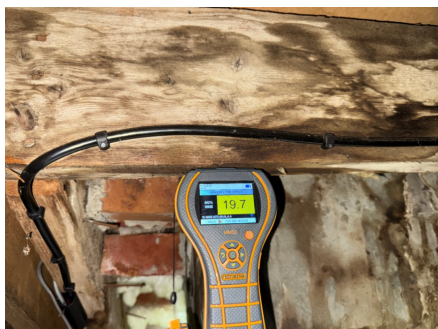
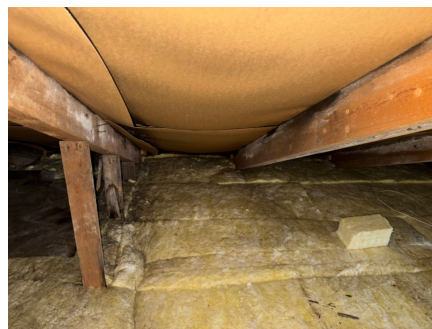
En del fuktmerker på sperrer og undertak.

Ingen utslag ved tilfeldige fuktmålinger ved befaringsplass på sperrer og i gavlvegg, kan med fordel holdes under oppsikt.

Piggmålinger rundt pipe viser overkant 19,5 %, dette tilsier at det er noe tilgang til fukt rundt denne. Kan være grunnet tilgang til fukt inn i pipen via pipehatten. Tegl vil trekke til seg fuktighet.

Løpende observasjoner, lokale utbedringer må påregnes.

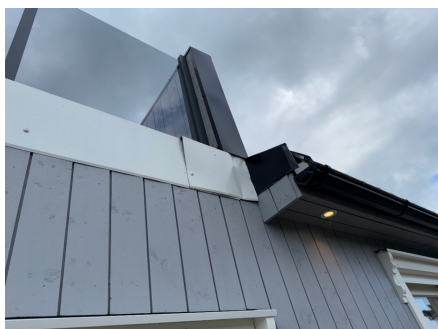
- Rekkverket er for lavt i forhold til dagens krav til rekkverkshøyder.
- Balkong/terrasse ligger over innredede boligrom, usikker konstruksjon. Konstruksjonsutforming gir økt fare for skader.

Liten skade i beslag mot balkongen.

- Rekkverkshøyde må endres for å tilfredsstille krav på byggemeldingstidspunktet.

Løpende vedlikehold og kontroll av tettesjiktet.

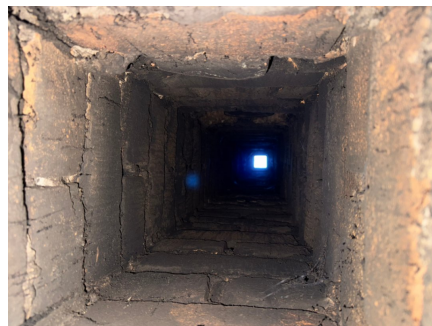
Avvik etter siste tilsyn, se vedlegg fra selger.

- Tidspunkt for piperehabilitering nærmer seg.

Utbedre forhold etter siste tilsyn.

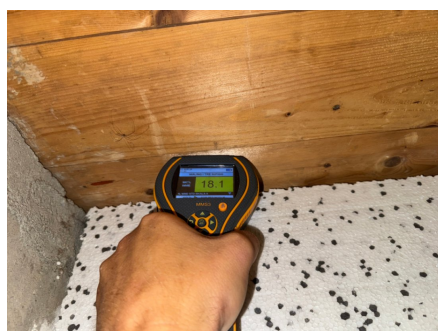
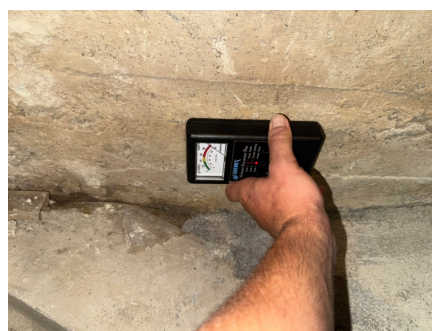
## TG 2 Rom Under Terreng

Utslag ved fuktsøk på fritt eksponerte overflater.

Utføre og kledd yttervegger i kjellere er erfaringsmessig en risikokonstruksjon, ofte beheftet med skjulte skader.

Dette betraktes som fuktig trevirke.

Løpende observasjoner.

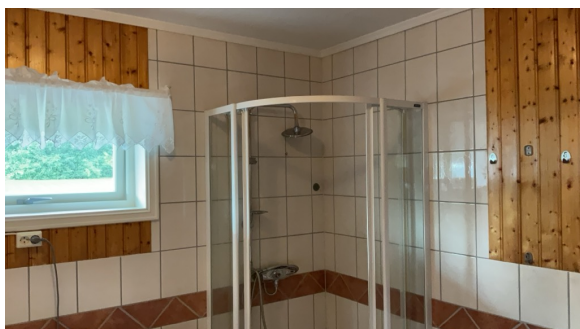
- Uegnete materialer må fuktbeskyttes/utskiftes.

Montere dusjkabinett.

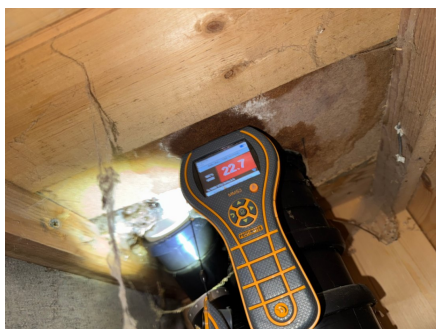
- Det er påvist at høydeforskjell fra topp slukrist til gulv/synlig topp membran ved dørterskel er mindre enn 25 mm.
- Det er påvist avvik i fallforhold til sluk i forhold til krav i forskrift på byggetidspunktet.

Under badet, via spalte mellom grunnmur og tidligere kjølerom er fuktmerker i himling rundt avløp fra sluk.  
Piggmålinger viser 24 %, dette tilsier fuktighet.  
Røføringer på badet ledes i yttervegg.

- Det må gjøres nærmere undersøkelser.

Montere dusjkabinett.
