Tilstandsrapport

Boligbygg med flere boenheter
-

Prestvegen 2 , 6600 SUNNDALSØRA
-

Befaringsdato: 09.10.2025

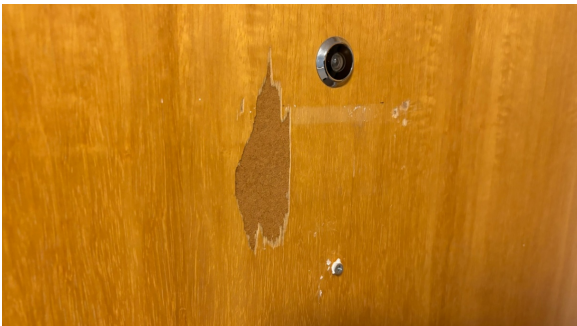
Det er registrert mindre skader på dørbildet på ytterdøren.

Skaden fremstår som hovedsakelig av estetisk karakter og har begrenset påvirkning på funksjon. Over tid kan imidlertid skader i overflaten bidra til økt slitasje og påvirke levetiden dersom de ikke utbedres.

Skade i overflaten på ytterdøren

Det anbefales enkel utbedring av skaden, eksempelvis ved overflatebehandling eller mindre reparasjon, for å ivareta utseende og beskytte dørbildet mot videre slitasje.

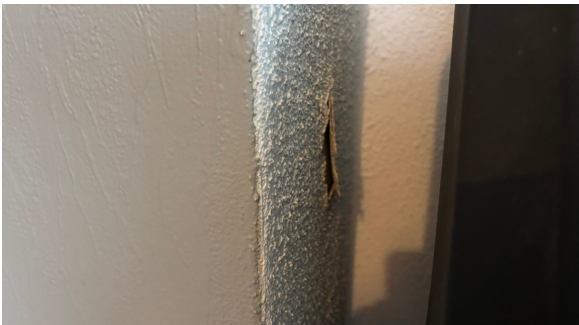
Det er påvist skader på overflaten ved ovnen, trolig forårsaket av varme.

Skadene er i hovedsak av estetisk karakter, men kan indikere at overflatematerialet ikke tåler varmebelastningen. Over tid kan dette føre til ytterligere nedbrytning og redusert levetid på overflaten.

Skader i overflaten ved ovnen

Det anbefales å utbedre skadet overflate og vurdere etablering av varmebestandig materiale eller beskyttelse i området rundt ovnen for å hindre videre skade.

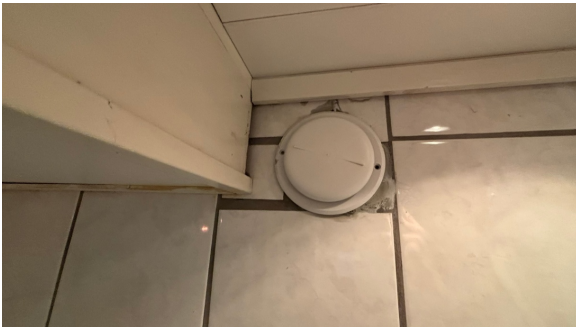
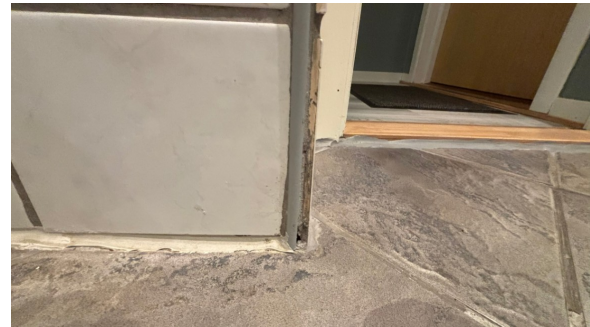
- Det er vindu/dør med ikke fuktbestandige materialer i våtsonen (ved vask, dusj, badekar, osv.), løsningen eller byggematerialet er uegnet.
- Det er avvik:

Uheldig utførelse ved flislegging

Det er ikke registrert skader på vinduet til tross for at det er plassert i våtsonen. Bruk av dusjkabinett bidrar til å redusere fuktbelastningen i området. Det er ikke behov for tiltak på flisleggingen, men det bemerkes at utførelsen ikke fremstår som fagmessig optimal.

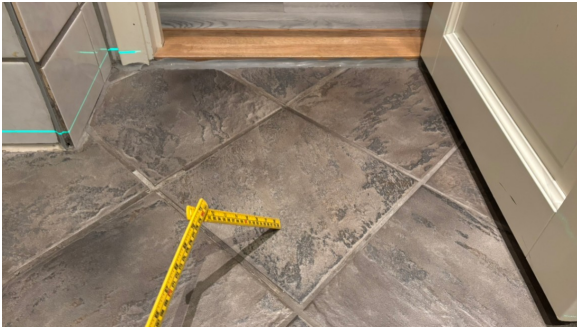
- Det er påvist at flisfuger har riss/sprekker.
- Det er påvist at høydeforskjell fra topp slukrist til gulv/synlig topp membran ved dørterskel er mindre enn 25 mm.
- Det er påvist at noen fliser har bom (hulrom under).

Det er målt et fall på ca. 15 mm fra gulv ved dør til topp slukrist, noe som avviker fra anbefalt minimumsfall på 25 mm. Videre er det registrert bomlyd i enkelte fliser, og ujevnheter i fuger som indikerer mangelfull heft og begynnende løsning av fliser.

Det er registrert bomlyd på flisene i dette området

Det anbefales nærmere undersøkelser av gulvkonstruksjonen for å avdekke omfanget av løse fliser og eventuell svikt i underlaget. På bakgrunn av registrerte forhold må det påregnes utbedring av gulvet, herunder korrigering av fallforhold og reetablering av flislagte overflater.

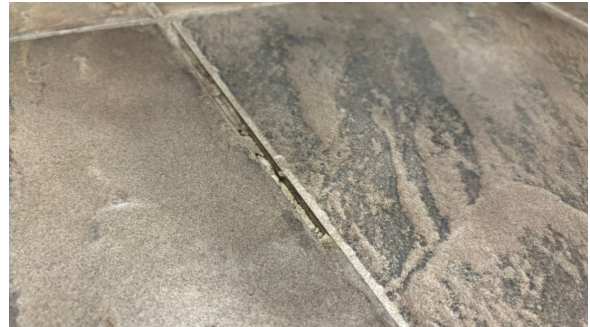
Skader i enkelte flisfuger

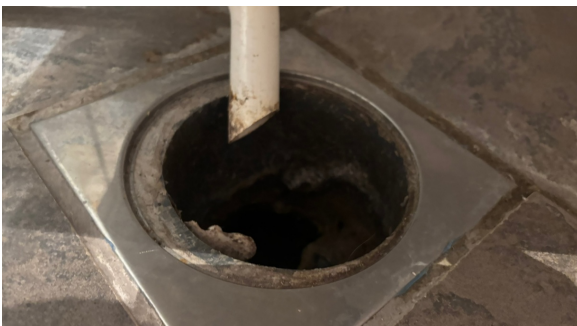
Usikkerhet knyttet til membranløsningen, kombinert med alder på både membran og sluk, medfører økt risiko for svikt i tettesjiktet. Dette kan over tid føre til lekkasjer og fuktskader i underliggende konstruksjoner.

Eldre støpejernssluk

Det anbefales jevnlig kontroll av våtrommet, med særlig fokus på sluk og utsatte områder. På bakgrunn av alder og manglende dokumentasjon må det påregnes oppgradering av våtrommet på sikt, herunder etablering av dokumentert membran og utskifting av sluk i henhold til gjeldende krav.

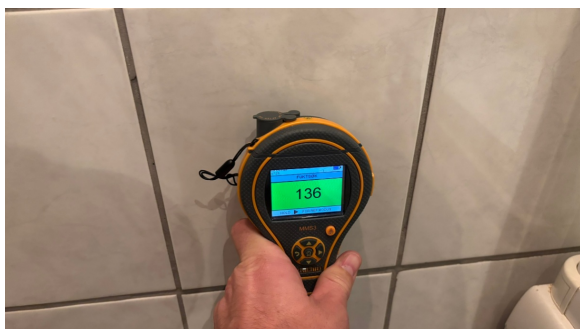
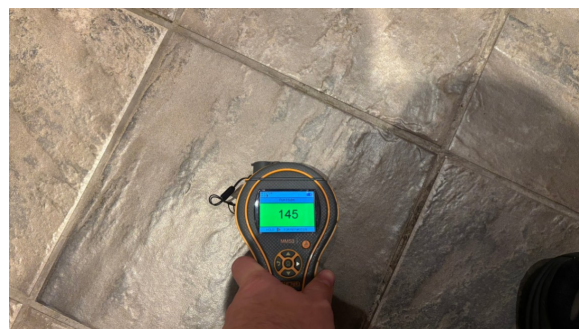
Det var ikke mulig å utføre hulltaking i tilstøtende rom, da alle veggene på rommet er av betong. Som alternativ er det gjennomført fuktsøk på fuktutsatte områder, spesielt rundt vanninstallasjonene, uten at det ble registrert unormale fuktverdier. Tilstandsgraden er satt basert på fuktmålinger og synlige forhold.

Fuktsøk i overflater

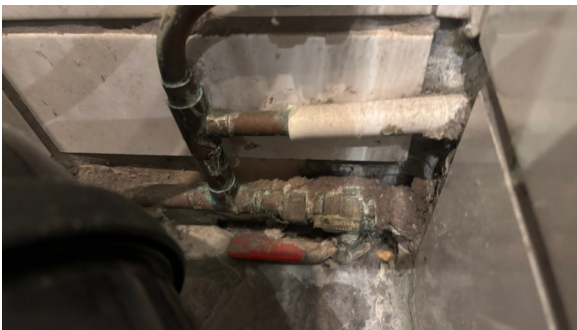
Det er registrert noe grønn irr på kobberrør, noe som kan indikere begynnende korrosjon, ofte forårsaket av fuktpåvirkning over tid. Forholdet kan skyldes kondens, mindre lekkasjer eller naturlig aldring av rørene. Kobberrør av denne alderen erfaringsmessig nærmer seg, eller har overskredet, forventet levetid.

Avviket vurderes å være knyttet til normal aldring og slitasje, og tilstandsgrad 2 er gitt for å synliggjøre risikoen forbundet med eldre rør.

Kobberrør har en forventet teknisk levetid på ca. 50–70 år. Når en vesentlig del av levetiden er passert, øker sannsynligheten for tæring, lekkasjer og svekket funksjon, selv om det ikke er registrert lekkasjer på befaringstidspunktet. Irr på koblinger kan indikere økt risiko for lekkasje i disse punktene. Eventuelle lekkasjer kan medføre fukt- og vannskader i konstruksjoner.

Grønn irr ved hovedstoppekranen

Det anbefales jevnlig kontroll av vannledningsanlegget, med særlig oppfølging av koblinger med synlig irr. Utskifting eller fornyelse bør påregnes ved tegn til lekkasje eller i forbindelse med oppgradering av våtrom og kjøkken. Videre bruk forutsetter aksept av økt risiko grunnet alder.

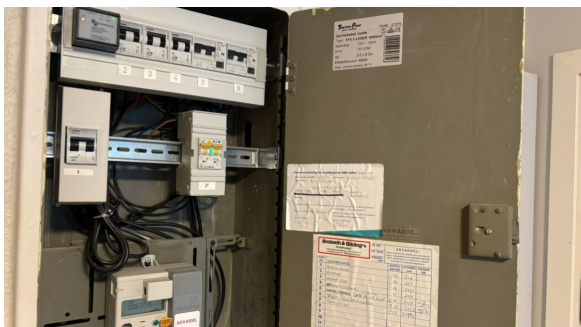
Sikringsskap i fellesareal

På generelt grunnlag anbefales det en gjennomgang av det elektriske anlegget i forbindelse med omsetning av bolig. I henhold til opplysninger fra selger er det ikke kjent forhold ved anlegget som tilsier vesentlige avvik. Det er heller ikke observert forhold som gir indikasjoner på vesentlige avvik, basert på den forenklede visuelle kontrollen som utføres ved tilstandsrapport nivå 1, i tråd med kravene i Forskrift til avhendingsloven.
