# Tilstandsrapport

Enebolig

Hasseldalsveien 15, 3790 HELLE

Rapportdato: 06.08.2025

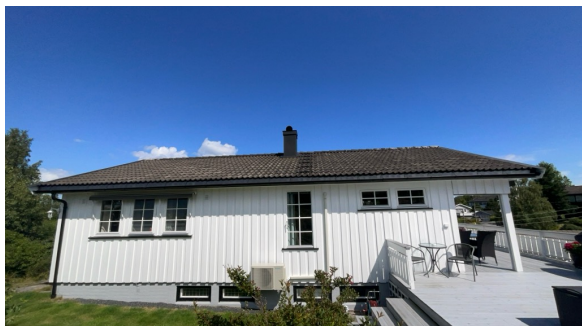
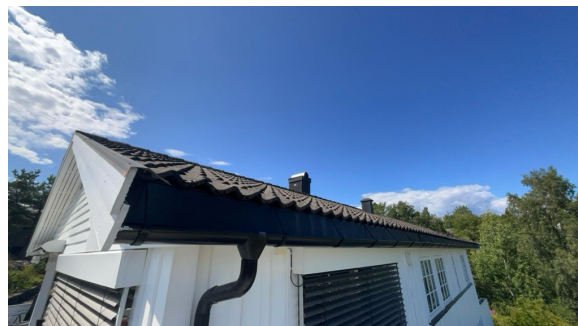
Utsnitt takteking.

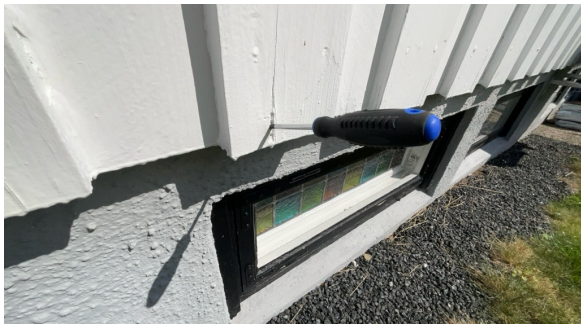
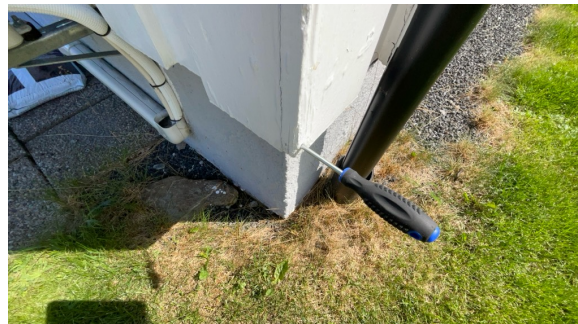
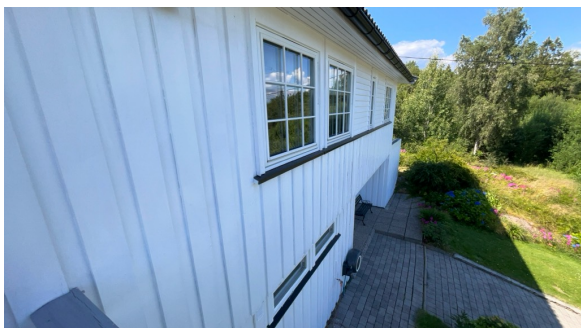
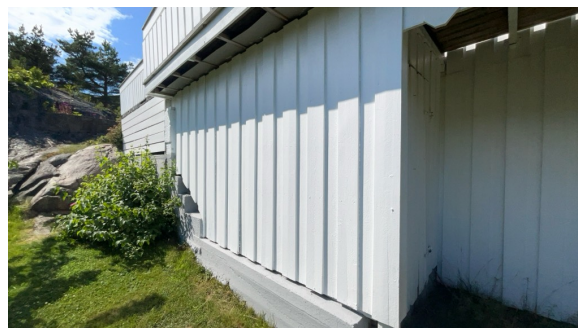
- Det er påvist spredte råteskader i bordkledningen.
- Det er værslitt/oppsprukket trevirke/trepaneler.

Utsnitt veggkonstruksjon.

- Råteskadet trekledning må skiftes ut.
- Råteskader i bordkledningen kan fortsette å utvikle seg både i tilliggende bordkledning og til bakenforliggende veggkonstruksjon, dersom en ikke foretar tiltak.
- Lokal utbedring/utskiftning bør utføres.

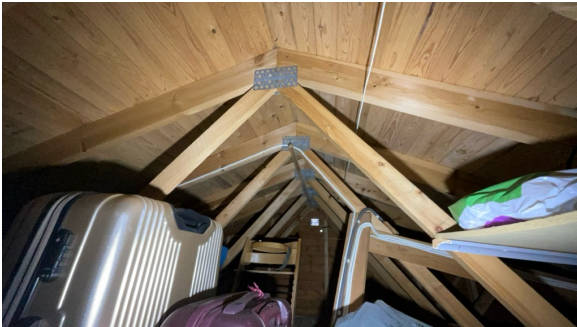
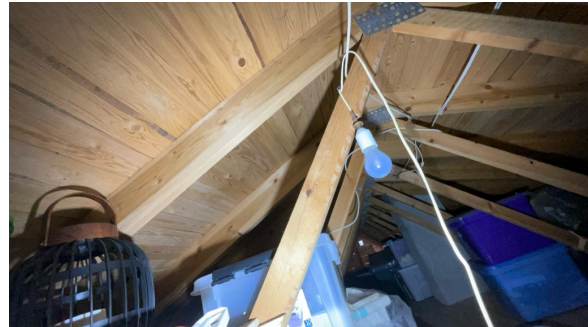
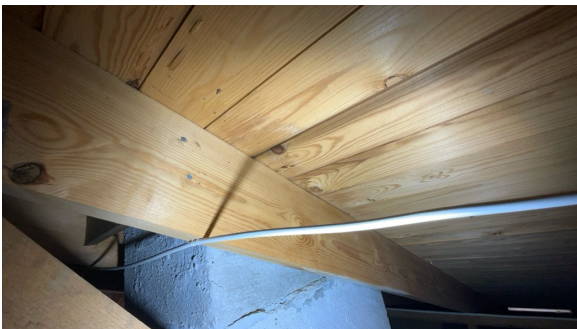
- Det er påvist fuktskjolder/skader i takkonstruksjonen.

Utsnitt takkonstruksjon.

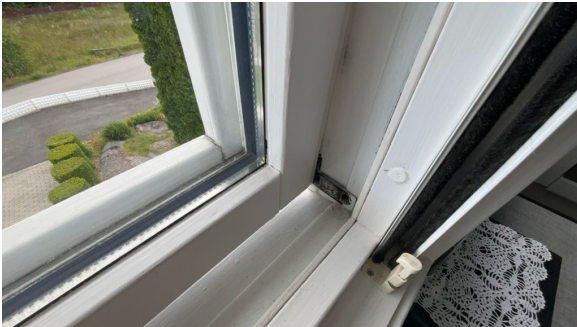
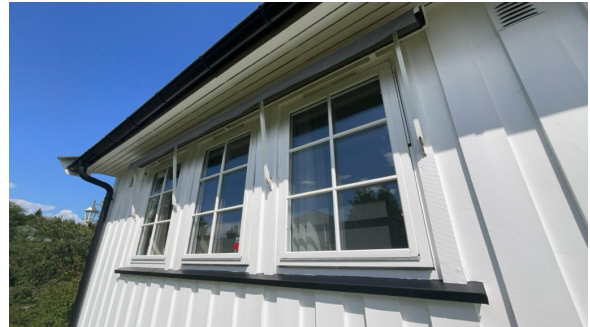
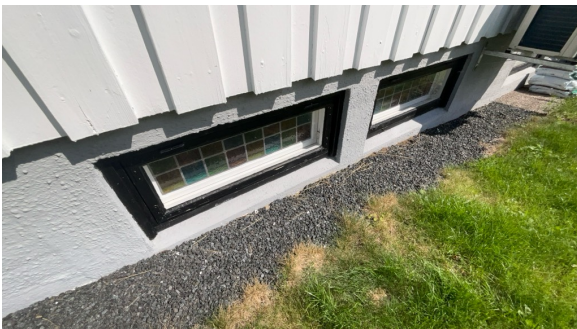
- Det er påvist at enkelte vinduer er vanskelig å åpne/lukke.
- Karmene i vinduer er slitte og det er sprekker i treverket.

Utsnitt vinduer.

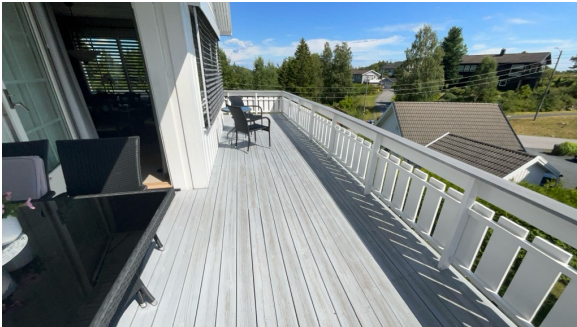
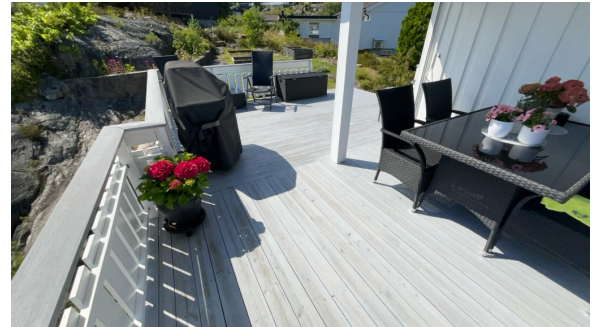
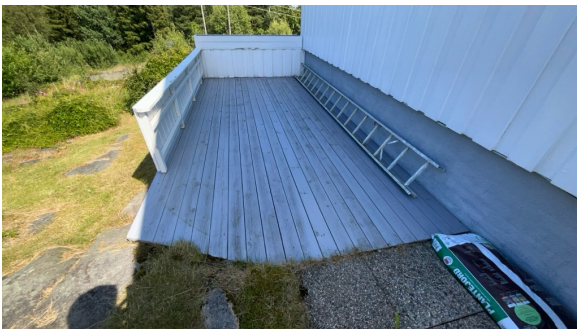
Utsnitt terrasser.

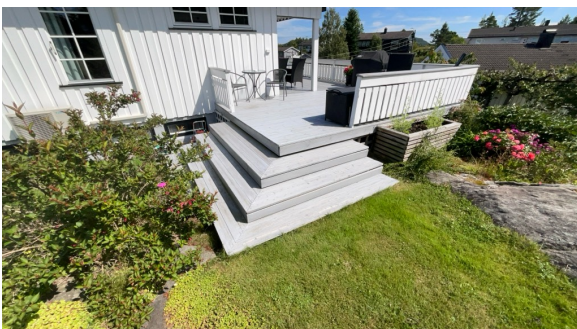
Utvendig trapp i tre.

- Rekkverk må monteres for å lukke avviket.

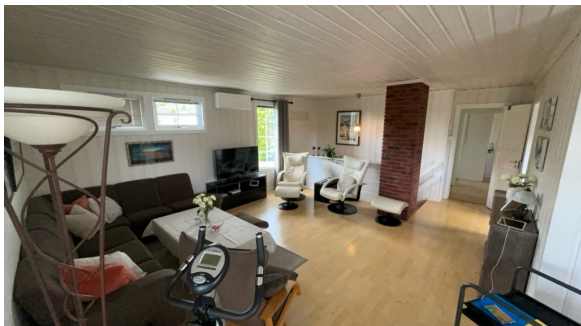
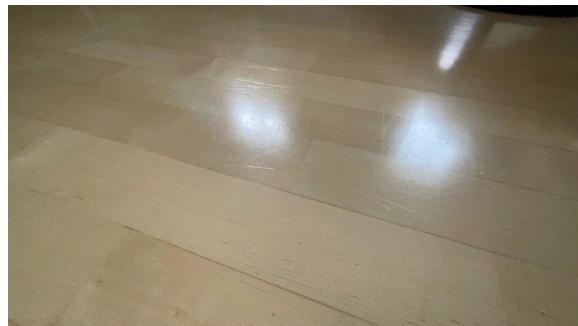
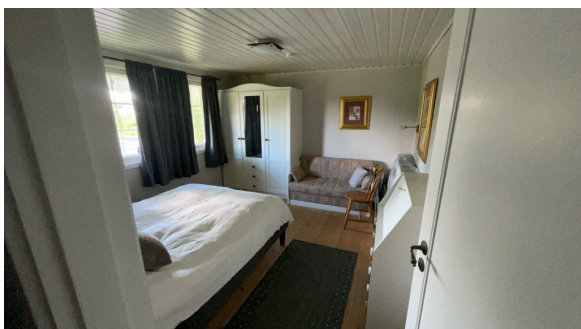
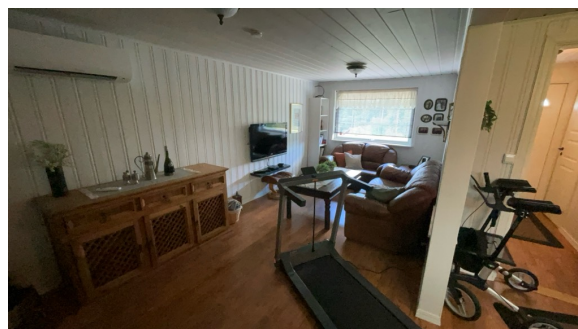
Det er registrert stedvis merker, skader og slitasje på overflater.

Utsnitt overflater.

Avvik registrert hemmer ikke bruken av boligen, men overflater må utbedres for TG:1.

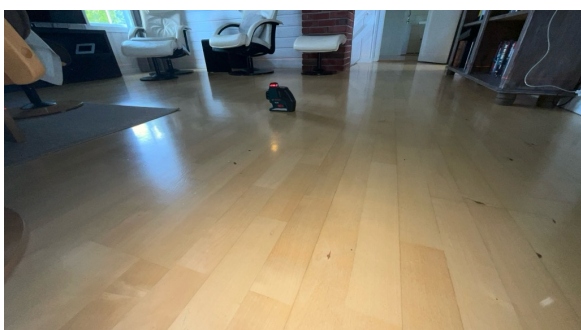
- Det er målt høydeforskjell på mellom 15-30 mm gjennom hele rommet. Tilstandsgrad 2 gis med bakgrunn i standardens krav til godkjente måleavvik.

Høydeforskjeller kontrollert.

- For å få tilstandsgrad 0 eller 1 må høydeforskjeller rettes opp. Det vil imidlertid sjelden være økonomisk rasjonelt som et enkeltstående tiltak i en bolig som dette. Dersom boligen en gang skal renoveres, kan man vurdere slike tiltak.

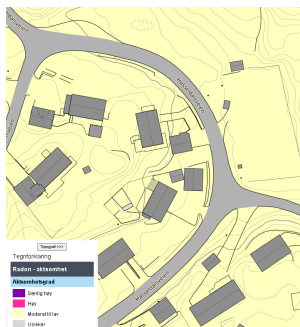
Radon aktsomhet.

Innhent dokumentasjon på radonmåling eller tiltak mot radon. Kan det ikke innhentes dokumentasjon bør det utføres en radonmåling.

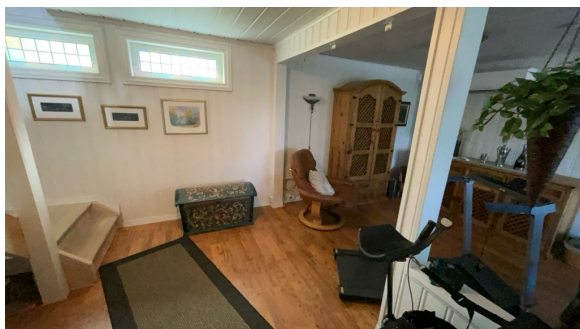
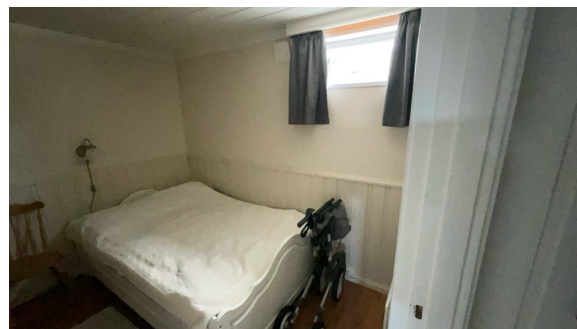
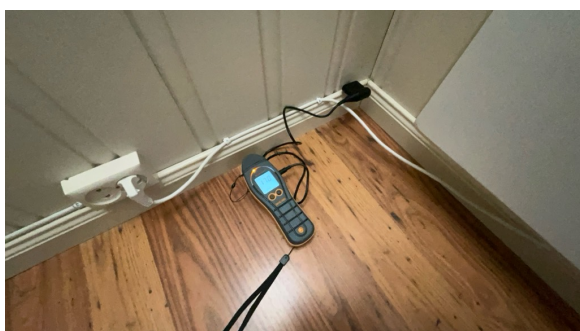
Det er ikke synlig fuktsikring av grunnmuren utvendig og det er registrert fuktindikasjoner på innforet trevegg.  
Økt risiko for mugg og soppvekst.

- Det er gjennom målinger påvist høyt fuktnivå i trevegger i underetg./kjeller, det er derfor ikke foretatt hulltaking

Rom under terreng.

Fuktindikasjoner.

- Ytterligere undersøkelser må foretas for å få kartlagt tilstanden og omfanget på eventuelle skader.

Det kan ikke utelukkes at det må redrenes og fuktsikres på utsiden for et bedre innemiljø.

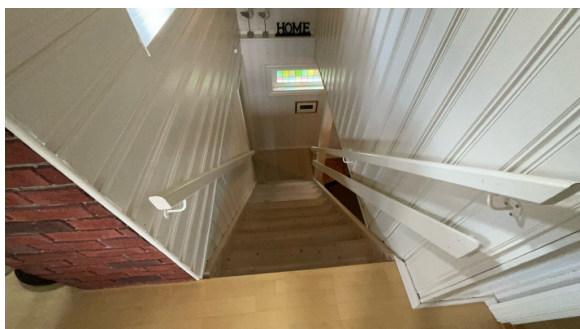
Utsnitt innvendig trapp.

- Åpninger er såpass store at det ut ifra sikkerhetsmessige forhold anbefales å lage mindre åpninger.

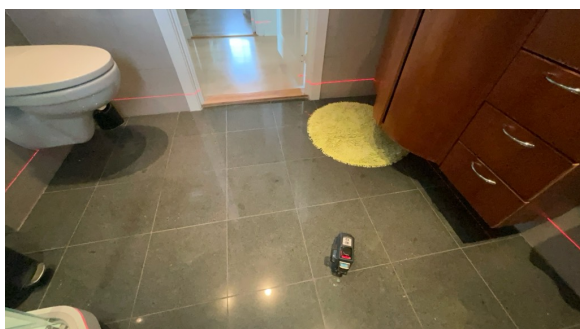
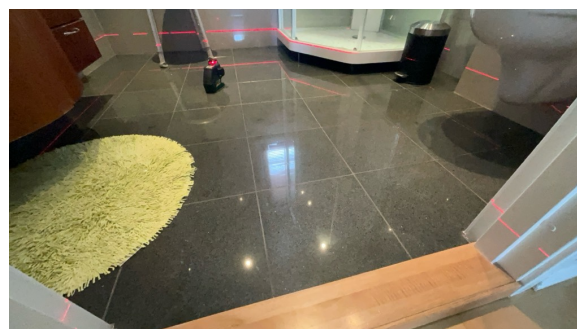
Registrerte avvik hemmer ikke bruken av baderommet, det er en fare for vannsamlinger på gulv, men vannet vil renne til sluk før det renner ut av rommet.

Utsnitt baderomsgulv.

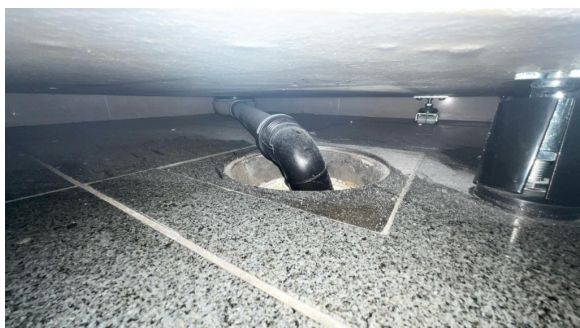
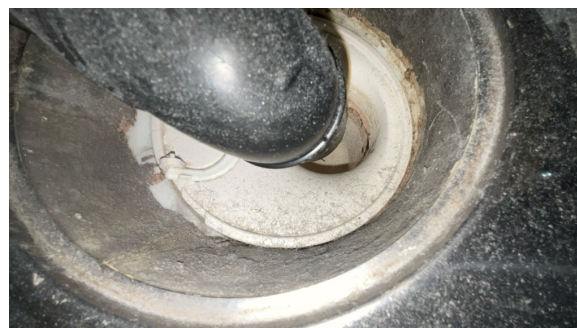
Plastsluk.

Innhent dokumentasjon om mulig på membran/tettesjikt, kan ikke dokumentasjon innhentes er det fare for skjulte feil eller avvik.

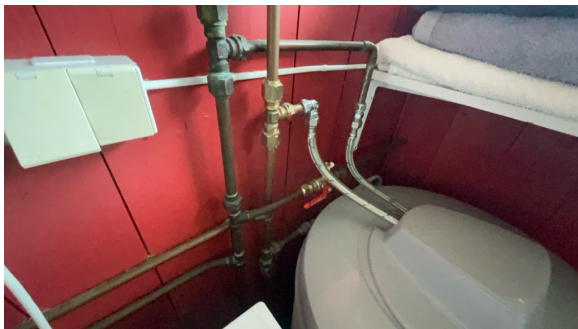
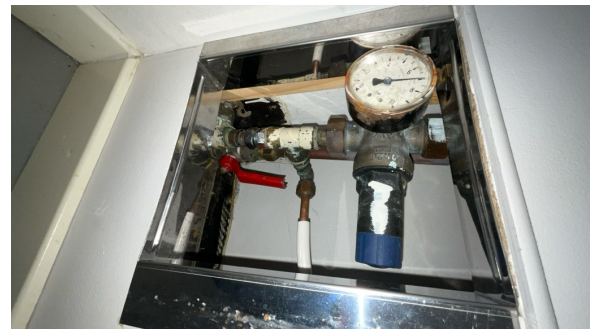
- Tidspunkt for utskiftning av vannledninger nærmer seg.
- Det er ikke behov for utbedringstiltak siden anlegget fungerer i dag, men ut ifra alder kan skader plutselig oppstå på eldre anlegg.
- I forbindelse med oppgradering av våtrom vil det være naturlig med utskiftning av rør.

Utsnitt vannrør.

Stoppekran.

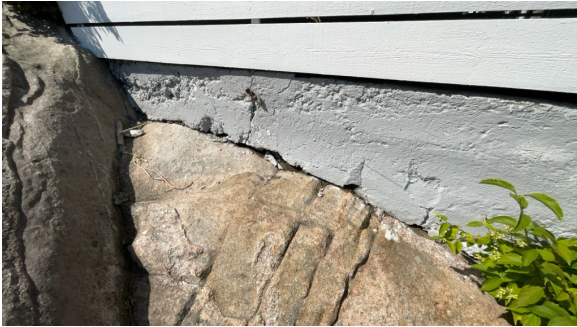
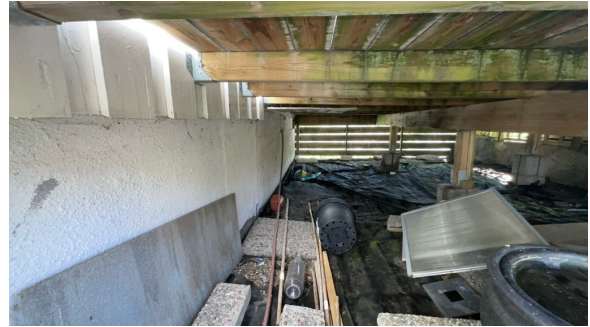
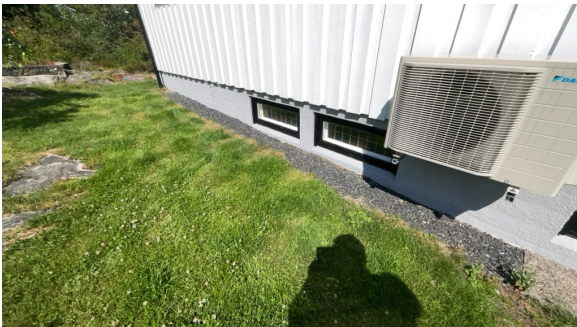
- Grunnmuren har sprekke-dannelser.

Det er stedvis registrert forvitring, små sprekker og små skader på leca.

Utsnitt grunnmur.

- Påviste skader må utbedres.

Grunnmur må overvåkes og utbedres etter behov.  
Små skader og riss må utbedres for TG:1.

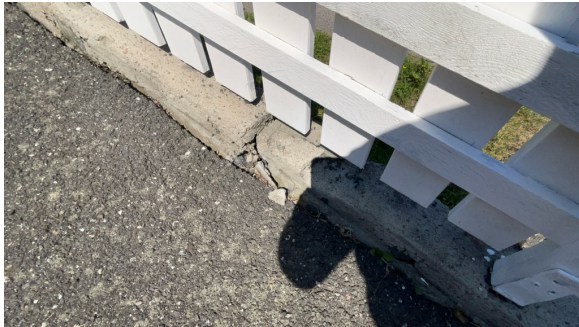
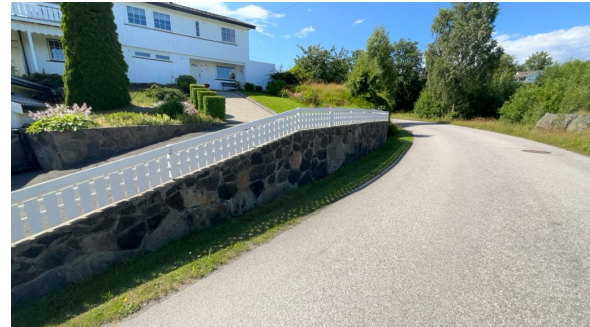
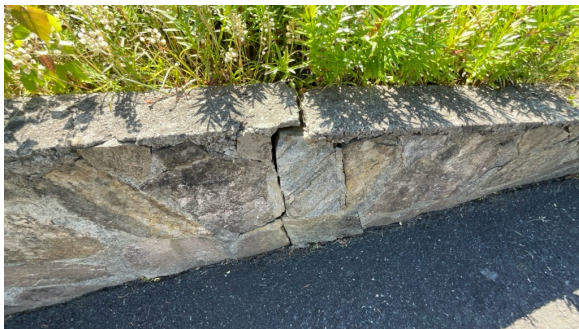
Det er registrert stedvis sprekker, riss og skjevheter på forstøtningsmurer.

Utsnitt forstøtningsmur.
