# Tilstandsrapport

Leilighet

Helleveien 267, 5039

Oppdragsnr.: 15943-2429

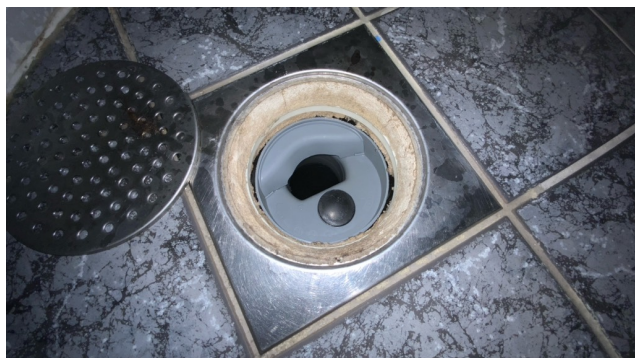
Klemring og membran er synlig i plastsluk.

- Mer enn halvparten av forventet brukstid er passert på membranløsningen.

Badet er ca 22 år gammelt.

Tilstandsgrad 2 er valgt, da mer enn halvparten av forventet brukstid er oppbrukt for membranen.

- Overvåk tilstanden jevnlig. For å få tilstandsgrad 0 eller 1 må tettesjiktet skiftes ut, men tidspunktet for når dette er nødvendig er vanskelig å si noe om.
