# Tilstandsrapport

Rekkehus

Konvallvegen 18, 3684 NOTODDEN

Rapportdato: 04.11.2025

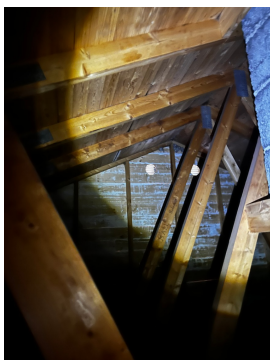
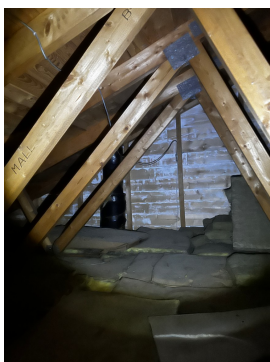
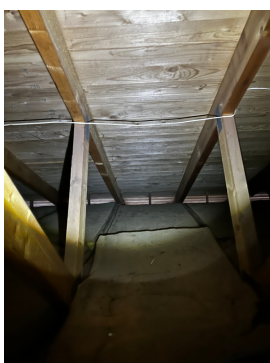
Det bør gjennomføres tiltak for å begrense eller fjerne aktivitet av mus på loftet, samt tette eventuelle åpninger hvor mus kan komme inn. Konsekvensen av å ikke utbedre dette er økt risiko for lukt, skader på isolasjon og konstruksjon, samt potensiell spredning av sykdommer.

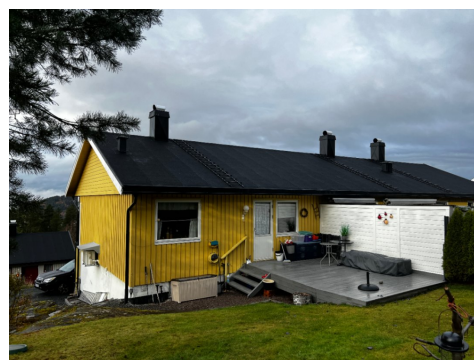
Rekkverk må monteres for å lukke avviket. Manglende rekkverk øker risikoen for fall og personskader.

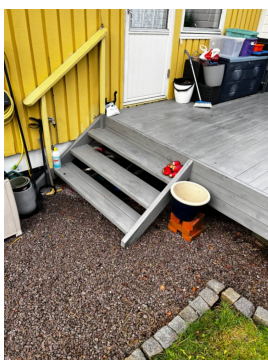
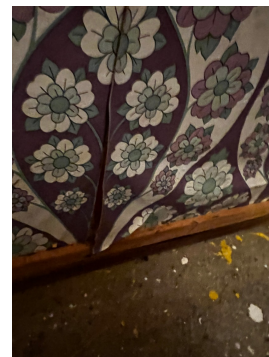
Løs tapet.

Løs tapet i bod bør festes eller skiftes ut for å unngå ytterligere skade og forringelse av overflaten.

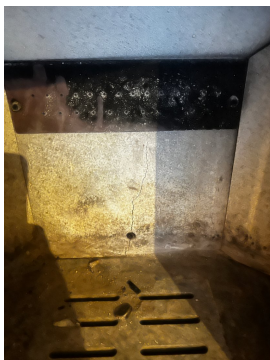
- Ildfast plate mangler på gulvet under sotluke/feieluke på pipe.
- Det er påvist sprekker i ildfast stein inne i ovnen.

Sprekke ildfastplate

Sprekker i ildfast stein bør utbedres for å sikre trygg bruk av ovnen og forhindre brannfare.

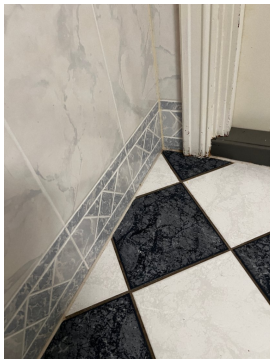
Silkonfuge overgang gulv/vegg er sprukket

Det bør monteres sokkellist og utføres korrekt fuging mellom baderomsplater og gulv for å sikre tilstrekkelig fuktsperre.  
Mangelfull montering og oppsprukket silikonfuge øker risikoen for fuktinntrengning bak platene, noe som over tid kan føre til råteskader, muggvekst og skade på tilstøtende konstruksjoner.

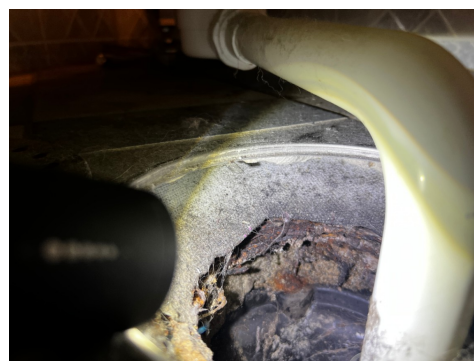
Dersom dette ikke utbedres, er det betydelig risiko for vannlekkasjer og fuktskader i omkringliggende konstruksjoner, noe som kan medføre omfattende reparasjonsbehov og økte kostnader.

Duk ikke festet under klemring i sluk

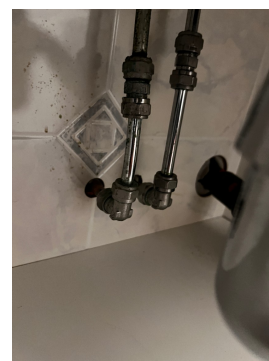
Utette rørgjennomføringer i servantskap

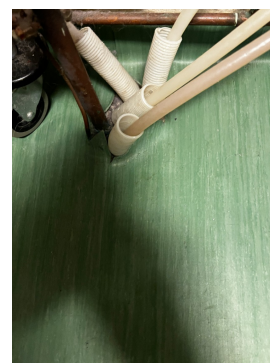
Det er ikke montert sluk i gulvet.  
Yttette rørgjennomføringer i gulvet.  
Sprekk i skjøt på vinylbelegg.  
Ikke mekanisk avtrekk

- Manglende oppgradering av våtrommet medfører høy risiko for at konstruksjonene ikke vil tåle vanlig bruk av vann eller lekkasjer. Selv om det er dusjkabinett, er det fortsatt en betydelig risiko for at våtrommets konstruksjoner ikke tåler lekkasjer. Dette kan føre til fuktskader på tilstøtende konstruksjoner.

Utette rørgjennomføringer i gulvet

Det bør etableres sluk i gulvet og tette rørgjennomføringer for å hindre vannskader ved eventuell lekkasje.

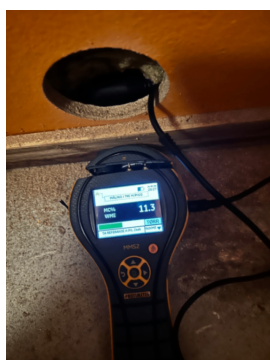
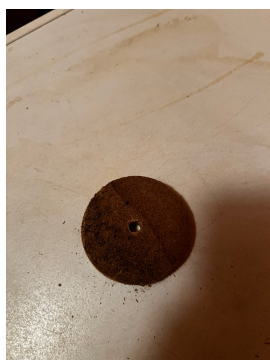
- Ved inspeksjon av konstruksjon etter hulltaking mot våtsone registreres skade i veggen.

Misfarget sponplate hvor det ble tatt hull fra boden

Det bør gjennomføres ytterligere undersøkelser og utbedring av skaden i veggen.

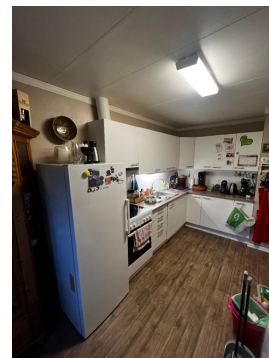
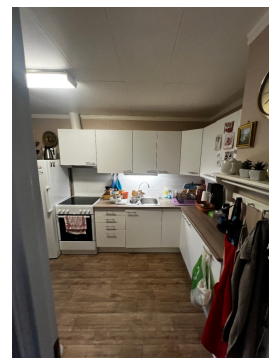
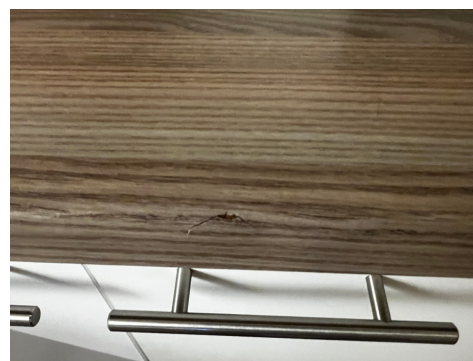
Hakk i benkeplate

Det anbefales å utbedre hakk i benkeplaten for å forhindre ytterligere skade og redusere risikoen for fuktinntrengning, som kan føre til oppsvelling eller råte i benkeplaten.
