# Tilstandsrapport

Rekkehus

Elsa Laulas veg 15, 8658 MOSJØEN

Befaringsdato: 05.06.2025

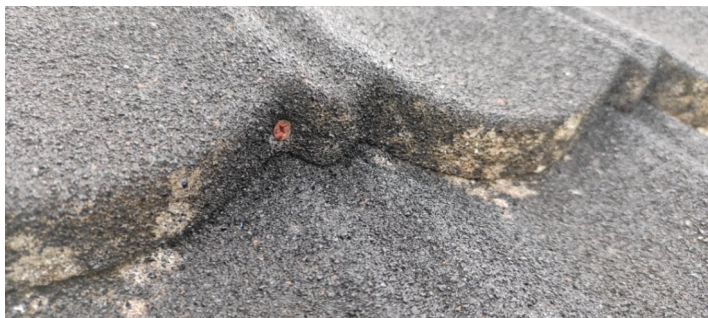
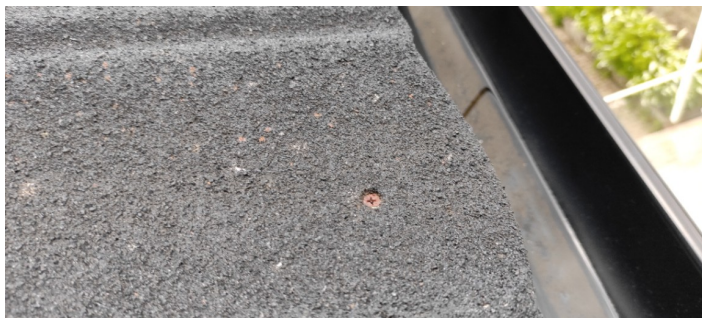
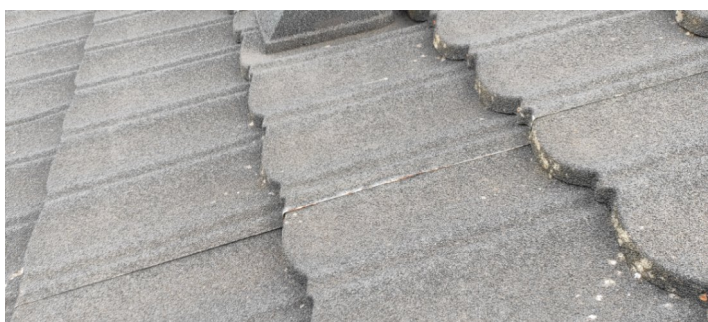
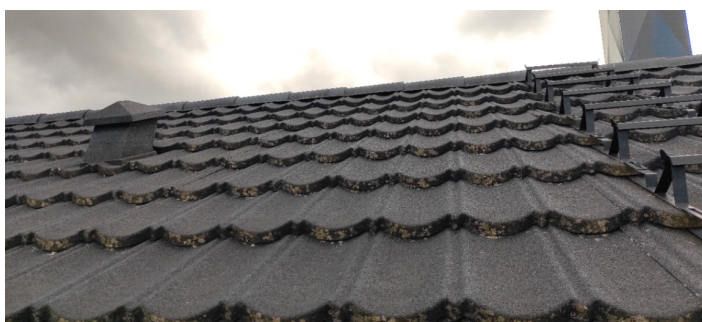
Rust er observert på flere innfestingsskruer og på enkelte plateskjøter.

Skift ut rustne skruer og vurder om det er behov for forsegling av plate skjøter med rust.

Vurder overflatebehandling eller partiell utskifting dersom korrosjonen sprer seg ytterligere.

Mose/reinlav kan normalt sett fjernes med en kraftvask eller lignende.

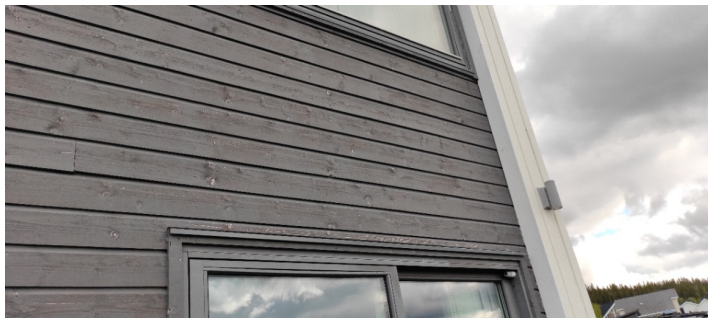
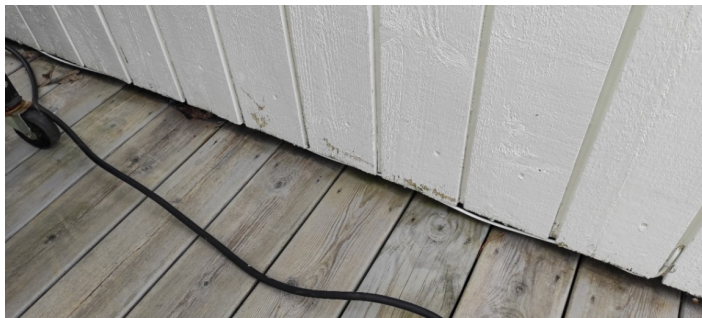
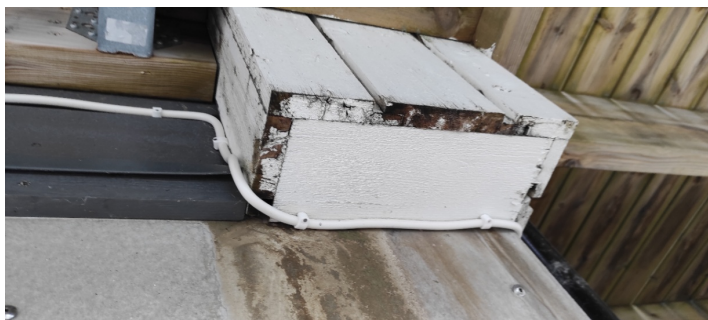
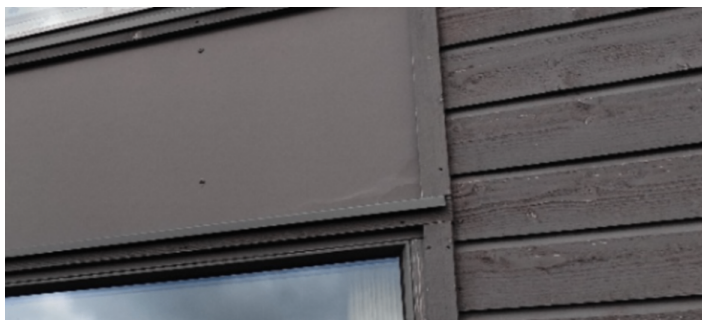
## TG 2 Veggkonstruksjon

Fuktsvell i fasadeplate.

- Det bør foretas tiltak for å bedre lufting av kledningen.
  - Uten tilstrekkelig lufting bak bordkledningen kan fuktighet som trenger inn bak bordene eller gjennom veggen innenfra ikke tørke opp. Dette skaper ideelle forhold for råtesopp og muggvekst.
- Overflatebehandling av kledning må påregnes. Manglende overflatebehandling kan føre til råteskader i kledningen.

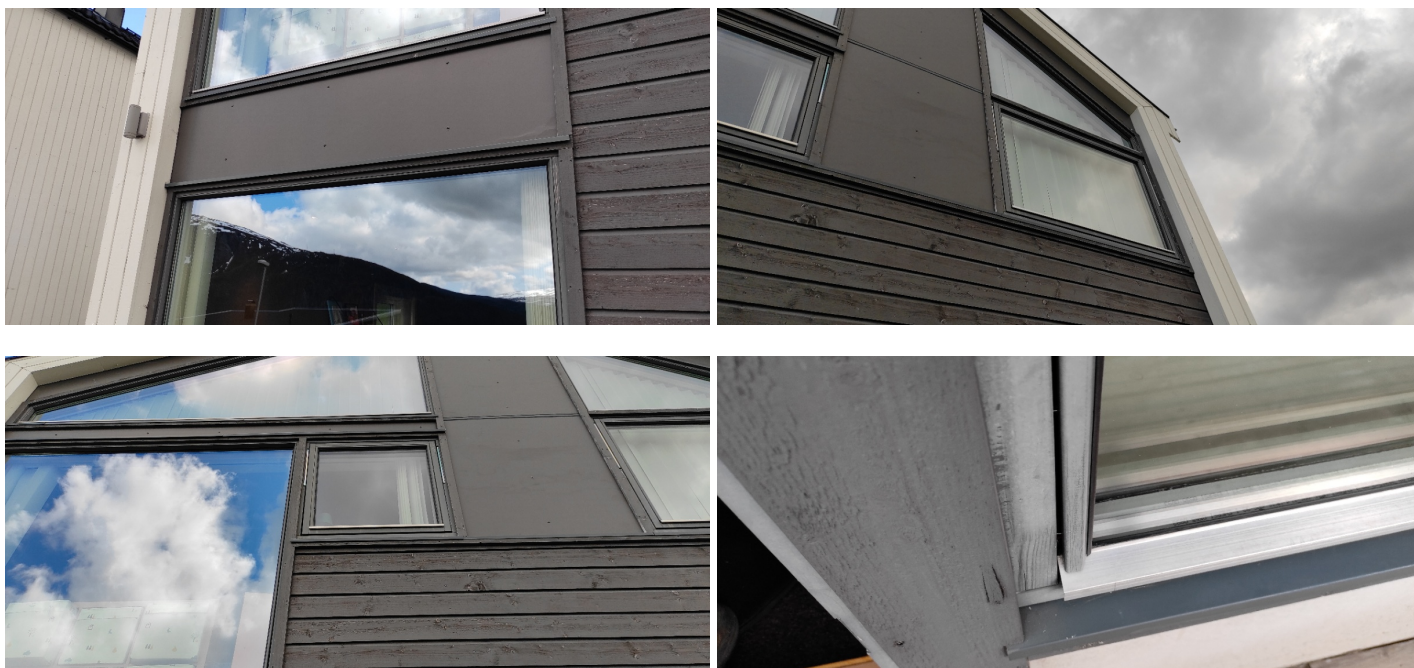
- Det er påvist avvik rundt innsettsdetaljer.
- Karmene i vinduer er slitte og det er sprekker i treverket.

Fukt kan trenge inn i treverket og føre til råteskader over tid, særlig ved hyppig nedbør. Vedvarende fuktbelastning kan svekke karmen og føre til deformasjon eller luftlekkasjer. Svekket beskyttelse gir redusert levetid på vinduet og kan føre til behov for tidlig utskifting. Det bør påregnes at vinduer må få utført vedlikehold.

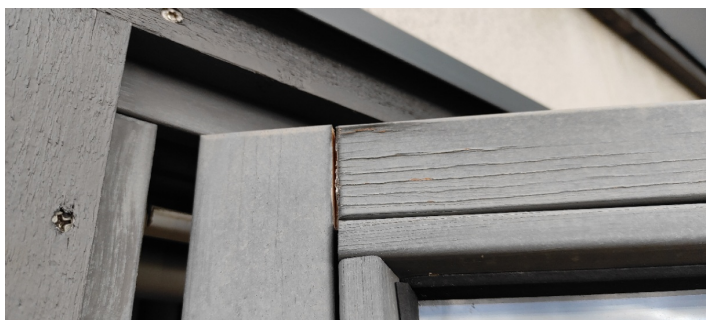
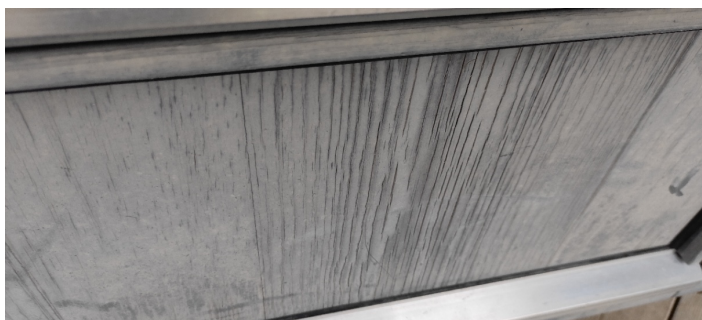
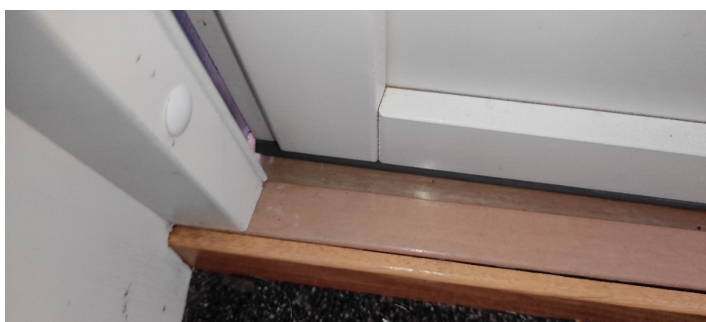
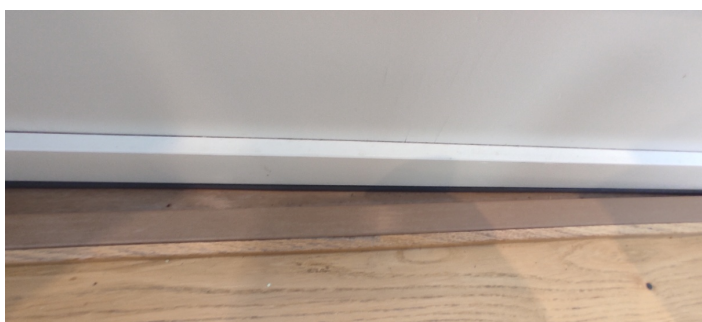
## Dører

- Det er påvist avvik rundt innsettingsdetaljer.
- Karmene i dører er værslitte utvendig og det er sprekker i treverket.

Det er rust på skrue til handtaket til skyvedøren.

Fukt kan trenge inn i treverket og føre til råteskader over tid, særlig ved hyppig nedbør.

Vedvarende fuktbelastning kan svekke karmen og dørbladet og føre til deformasjon eller luftlekkasjer.

Det bør påregnes at enkelte dører må få utført vedlikehold og justeres.

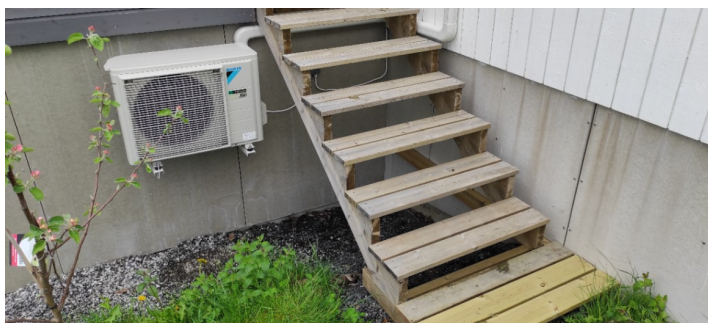
## TG 3 Utvendige trapper

Nivåforskjeller på mer enn 0,5 meter må sikres med rekkverk.

- Rekkverk må monteres for å lukke avviket.

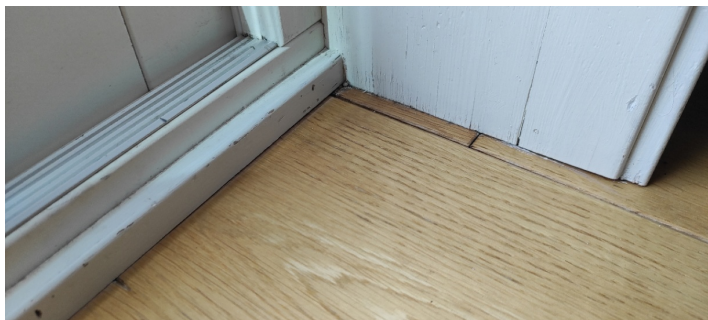
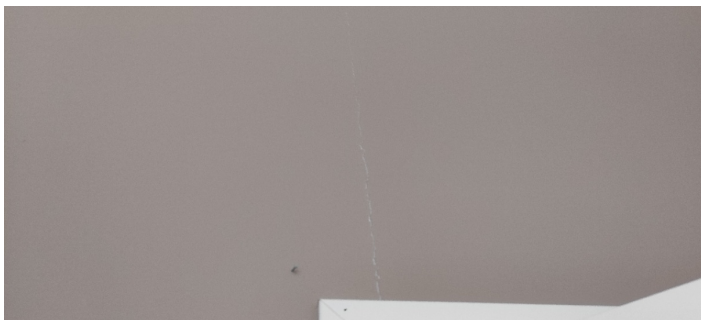
## TG 2 Overflater

Fuktsvell i parkett ved skyvedøren på stuen.

Sprekk i tapet på soverommet i 2. etg.

Overflater bør utbedres eller skiftes.

Det anbefales nærmere undersøkelser av fuktsvell i parkett ved skyvedør.

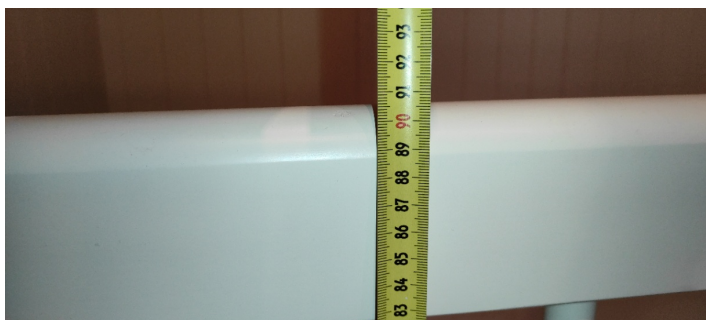
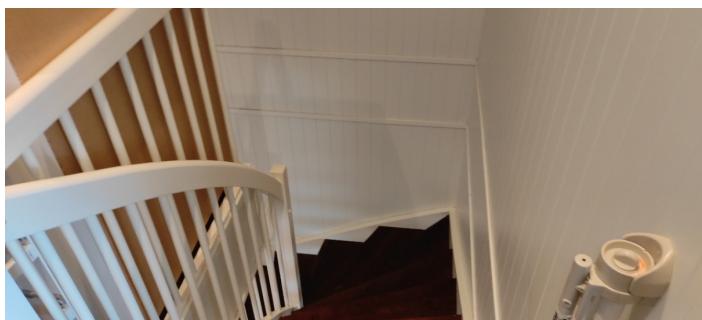
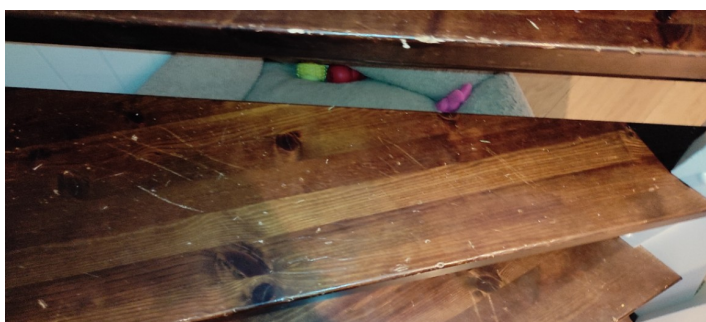
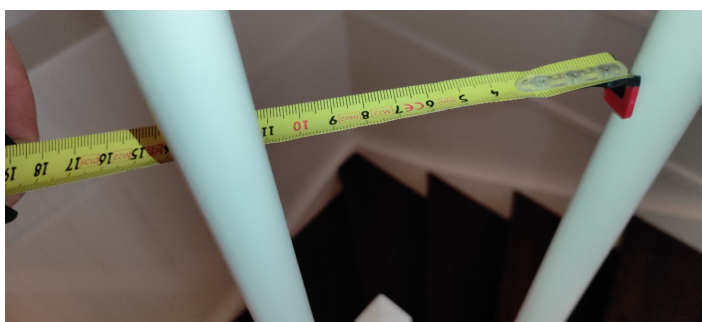
## TG 2 Innvendige trapper

For å hindre at barn kan kripe gjennom skal åpninger i rekkverk være maks 0,10 m.

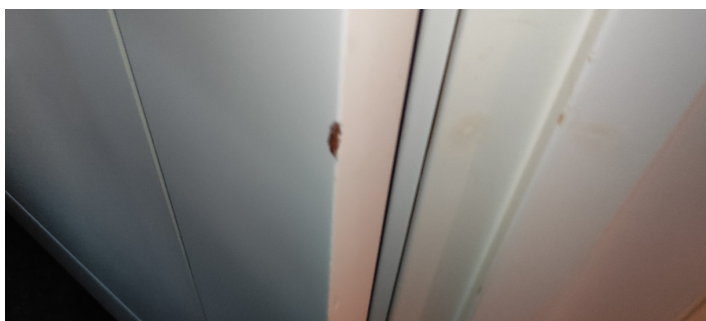
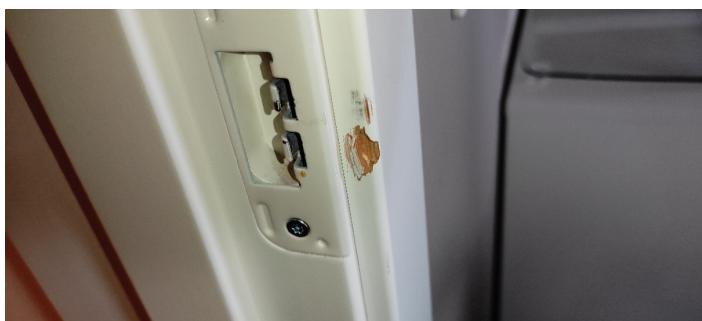
## Innvendige dører

Stuedøren i 1. sokkeletasjen har noen skader på karm og dørblad.

Døren bør få utført vedlikehold.

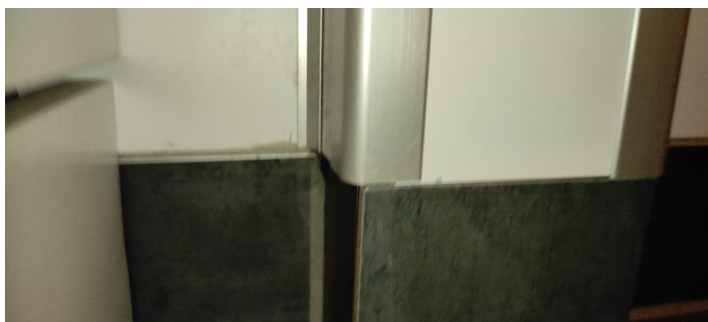
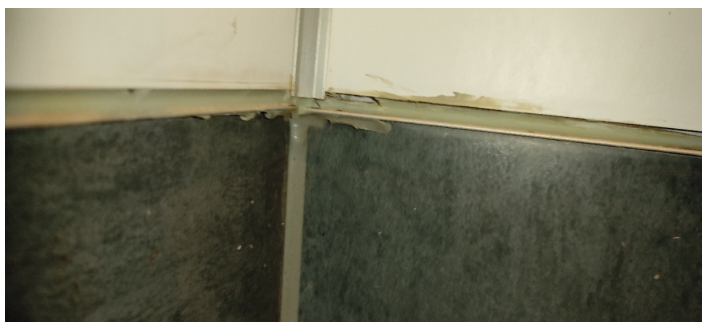
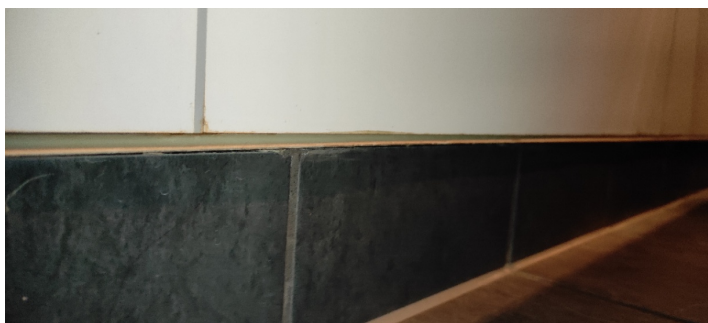
Våtromsplater er ikke montert iht. produsentens leggeanvisning.  
Det er ikke etablert 5 mm mellomrom og fuge mellom bunnlist og fliser.  
Det mangler bunnlist på utkassing av vegg.  
Enkelte sprekker i mykfuge langs bunn skinnen.

For å få tilstandsgrad 0 eller 1 må platene byttes ut. Det vil imidlertid sjelden være økonomisk rasjonelt som et enkeltstående tiltak på en bolig som dette. Dersom badet en gang skal renoveres, påse at våtromsplater blir montert etter leverandørs leggeanvisning.

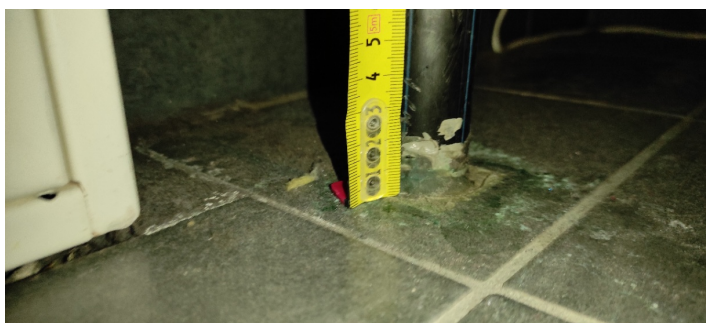
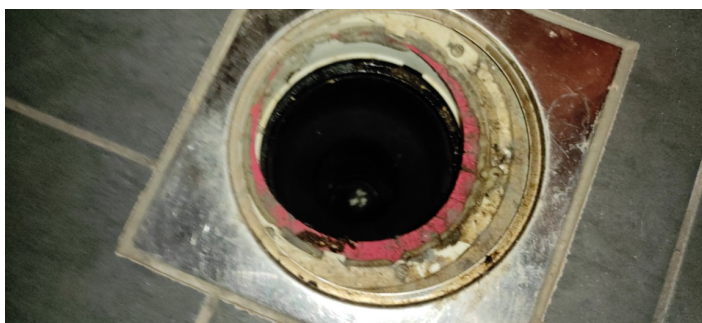
### TG 2 Overflater Gulv

- Det er påvist avvik i fallforhold til sluk i forhold til krav i forskrift på byggetidspunktet.

- Til tross for avviket i fall/høydeforskjell til sluk, vil gulvet fortsatt kunne lede vann mot sluket, men med redusert effektivitet. Dette kan potensielt øke risikoen for vannansamling i enkelte områder av badet.

- Ved utettheter i membran/tettesjikt er det høy risiko for at vann trenger gjennom konstruksjonene og kan medføre fuktskader.

Generelt bør man unngå rørgjennomføringer i gulvet, men kan man ikke unngå det må membranen trekkes opp på avløpsrøret i en høyde minst 25 mm over tenkt vannspeil.

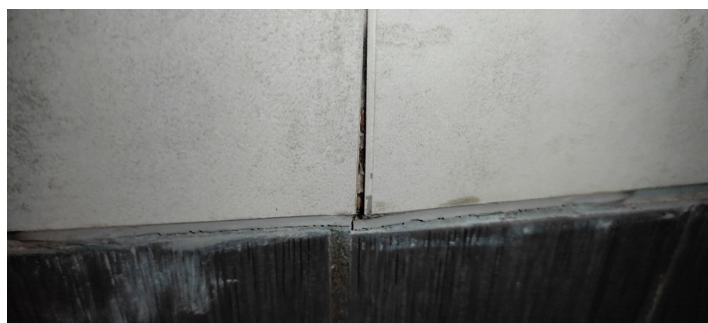
- Det er tegn på fuktskader nederst på våtromsplater.

Våtromsplaten med fuktsvell er løs i bunn.

- Det må foretas utbedring av skadede plater.
- Dersom det ikke gjøres tiltak vil fuktopptaket i platene føre til oppsvelling og utett tettesjikt med fare for videre fuktskade i tilstøtende konstruksjoner.

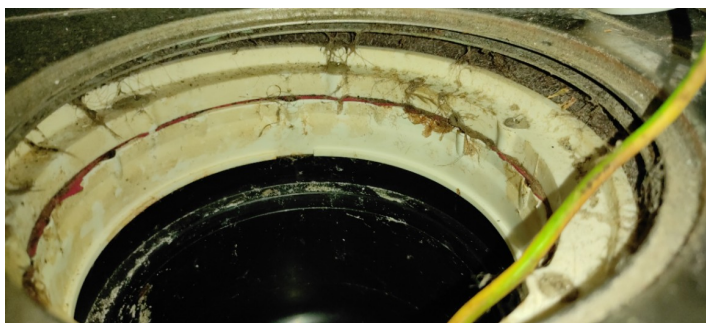
### Overflater Gulv

- Det er påvist at høydeforskjell fra topp slukrist til gulv/synlig topp membran ved dørterskel er mindre enn 25 mm.
- Det er påvist avvik i fallforhold til sluk i forhold til krav i forskrift på byggetidspunktet.

- Til tross for avviket i fall/høydeforskjell til sluk, vil gulvet fortsatt kunne lede vann mot sluket, men med redusert effektivitet. Dette kan potensielt øke risikoen for vannansamling i enkelte områder av badet.
- Et bad med manglende/reduert fall til sluk blir mindre funksjonelt og sikkert for brukeren. Dette kan medføre stående vann på gulvet, vann som ikke ledes effektivt til sluket, økt risiko for at vann renner ut av rommet og redusert sklisikkerhet på gulvet.
