Tilstandsrapport

📍 Nesgata 32 C, 4480 KVINESDAL

Befaringsdato: 28.09.2024

Kombinert næring og boligbygg. - Byggeår: 1953

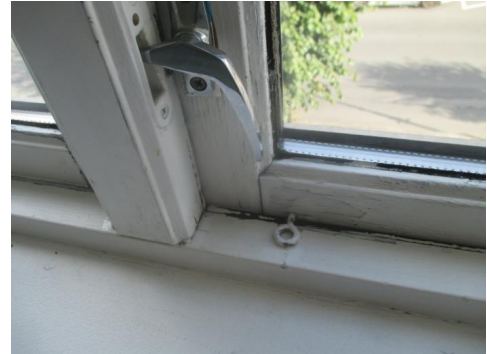
- Karmene i vinduer er slitte og det er sprekker i trevirket.

Har fått noe slitasje på innvendig og utvendig karm og ramme.

Noe innvendige kondensmerker.

- Det må foretas lokal utbedring.

Noe vedlikehold må beregnes på disse to vinduer.

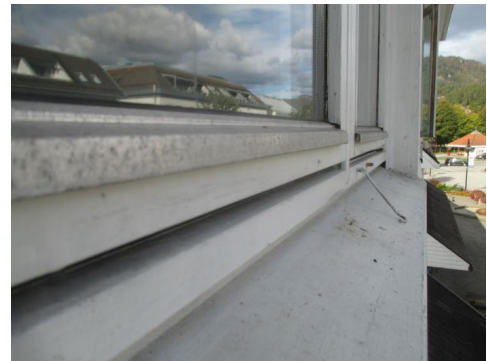
Trenger utvendig vedlikehold.

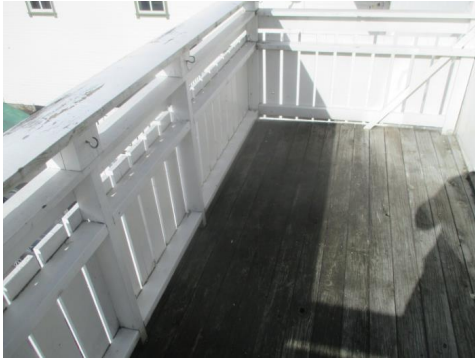
- Rekkverket er for lavt i forhold til dagens krav til rekkverkshøyder.

Deler av balkongen.

- Det er ikke krav om utbedring av rekkverkshøyde opp til dagens forskriftskrav.

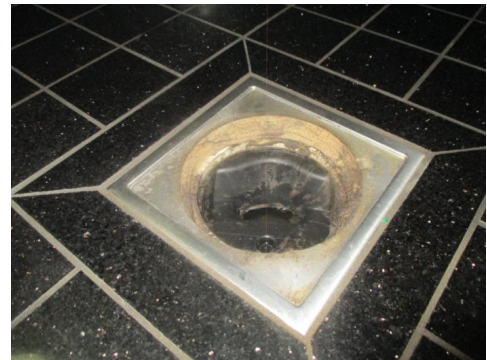
Smøremembran med ukjent utførelse og en sluk i dusjnise.

Sluk i dusjnise.

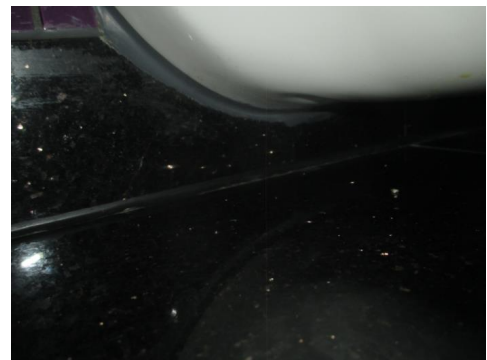
- Det er ikke påvist tilfredsstillende løsning for å synliggjøre lekkasje fra innebygget systerne.

Ingen hull for synliggjøring av lekkasjevann.

- Ved implementering av innebygget systerne var det ikke krav om lekkasjesikring, konstruksjonen bør jevnlig observeres.

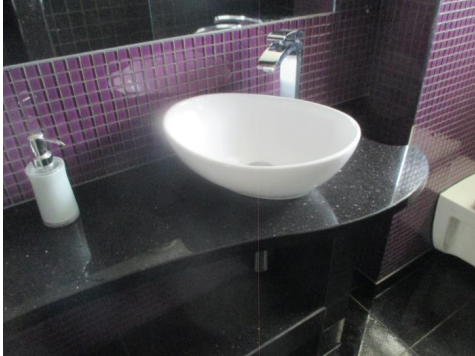
Innredning med servant.

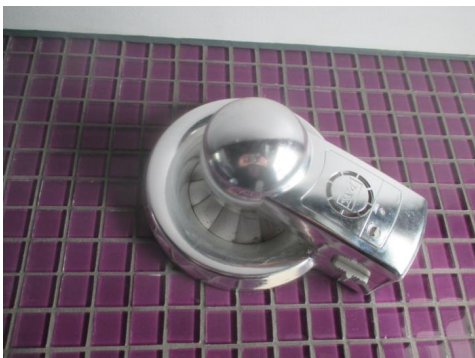
Fuktstyrt vifte.

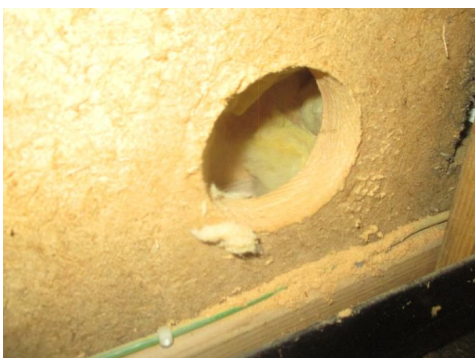
Hulltaking er foretatt i fra kott i fellesgangen i mot dusjnise, uten å påvise unormale forhold. Måleresultat: 9,4 vektprosent.

Hulltaking fra kott i fellesgangen.

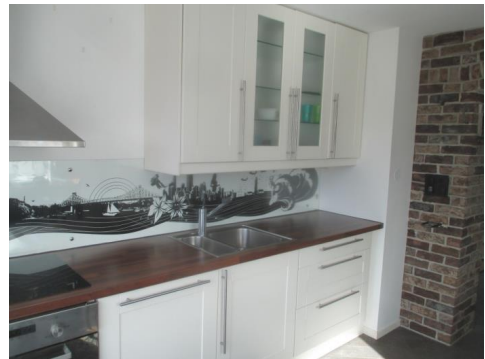
Deler av innredningen.

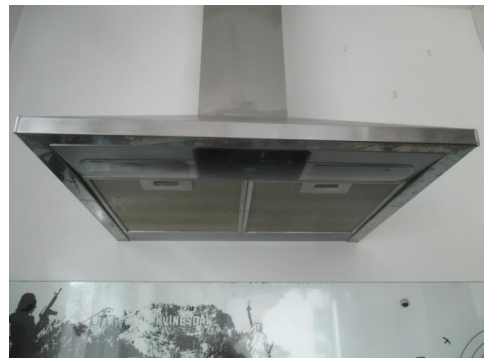
Ventilator.

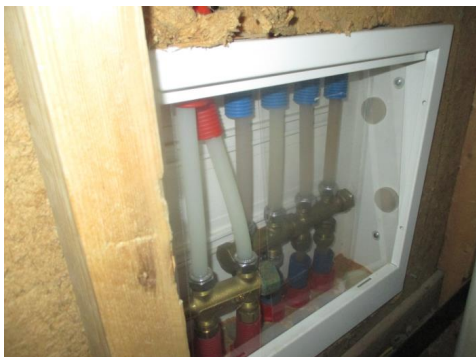
Fordelerskapet.

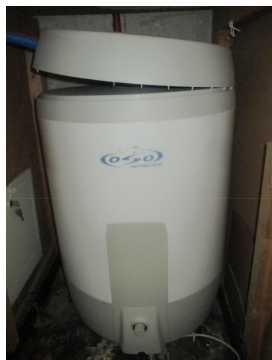
- Det er ikke påvist tilfredsstillende el-tilkobling av varmtvannstank iht. gjeldende forskrift.

Bereder.

- Det bør etableres tilfredsstillende el-tilkobling etter gjeldende forskrift.

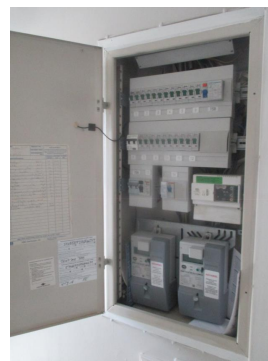
Sikringsskapet er plassert i fellesgangen og har merkede kurser. Det meste av anlegget er i fra ombyggingen i 2009 og har ingen åpenbare synlige skader/feil.

Felles sikringskap i fellesgangen.
