# Tilstandsrapport

Leilighet

Hanaveien 15, 4327 SANDNES

Befaringsdato: 11.04.2024

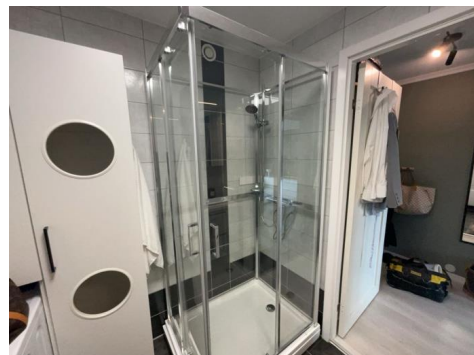
## ! TG 2 Overflater vegger og himling

Veggene har fliser. Taket er malt.

- Det er vindu/dør med ikke fuktbestandige materialer i våtsonen (ved vask, dusj, badekar, osv.), løsningen eller byggematerialet er uegnet

- Det må gjøres tiltak for å lukke avviket.

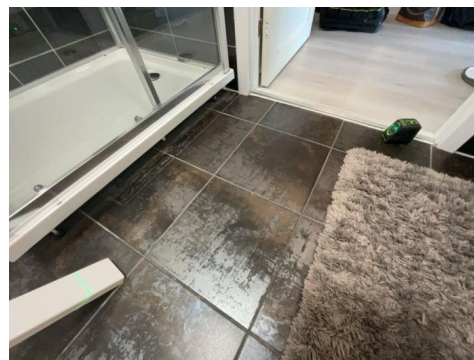
## ! TG 2 Overflater Gulv

Gulvet er flislagt. Rommet har elektriske varmekabler. Fall mot sluk er målt til 5 mm målt fra dør til sluk.

- Det er påvist avvik i fallforhold til sluk i forhold til krav i forskrift på byggetidspunktet.
- Det er påvist at høydeforskjell fra topp slukrist til gulv/synlig topp membran ved dørterskel er mindre enn 25 mm.

- Våtrommet fungerer med dette avviket.

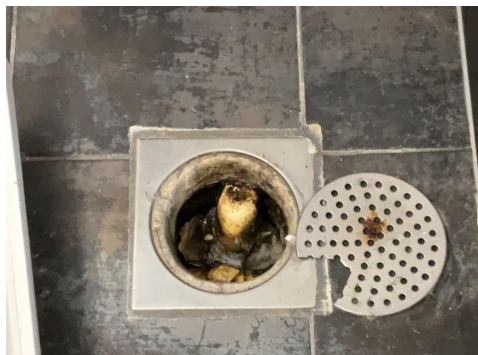
## ! TG 2 Sluk, membran og tettesjikt

Det er plastsluk og ukjent tettesjikt/membran.

- Mer enn halvparten av forventet brukstid er passert på membranløsningen.

- Overvåk tilstanden jevnlig. For å få tilstandsgrad 0 eller 1 må tettesjiktet skiftes ut, men tidspunktet for når dette er nødvendig er vanskelig å si noe om.

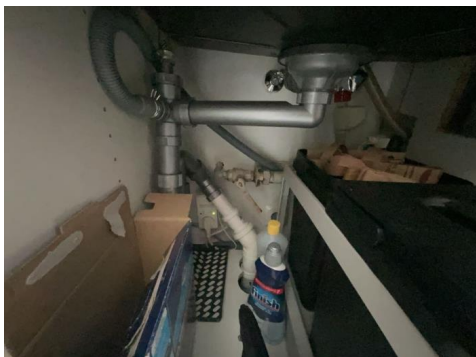
### ! TG 2 Vannledninger

Innvendige vannledninger er av kobber.

- Mer enn halvparten av forventet brukstid er passert på innvendige vannledninger.

- Det er ikke behov for utbedringstiltak siden anlegget fungerer i dag, men ut ifra alder kan skader plutselig oppstå på eldre anlegg.

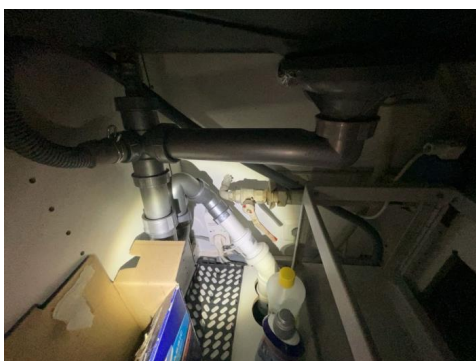
## ! TG 2 Avløpsrør

Det er avløpsrør av plast.

- Mer enn halvparten av forventet brukstid er passert på innvendige avløpsledninger.

- Det er ikke behov for utbedringstiltak siden anlegget fungerer i dag, men ut ifra alder kan skader plutselig oppstå på eldre anlegg.

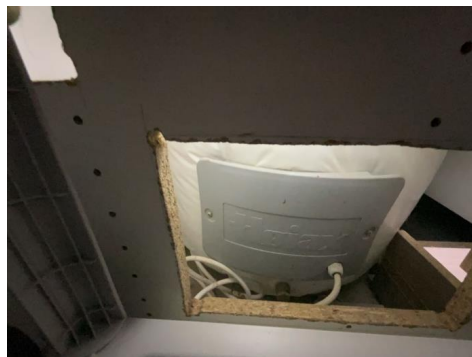
## ! TG 2 Varmtvannstank

Varmtvannstanken er på ca 120 liter,

- Det er ikke påvist tilfredsstillende el-tilkobling av varmtvannstank iht. gjeldende forskrift.

- Det bør etableres tilfredsstillende el-tilkobling etter gjeldende forskrift.
