# Furukollen 7 2324 VANG PÅ HEDMARKEN

## Tilstandsrapport Eierskifte

Boligtype: Enebolig

Byggeår: 1988

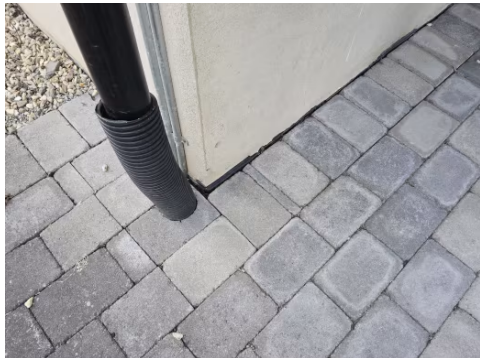
Taknedløp er ført ned drensrør.

Dreneringens tilstand har påvirkning på underetasjens bruksområder og bygningstekniske tilstand. Drenering er nedgravd og skjult, og av den grunn må estimert tilstand vurderes ut i fra alder. Estimert teknisk levetid på drens-system har et betydelig sprang, og er mellom 20 - 60 år. Av nevnte grunner er det vanskelig å angi noen eksakt tilstand, men basert på alder er restlevetiden vurdert til å være usikker. Terrengfallet rundt bygningen er stedvis mindre enn anbefalt. Basert på en helhetlig skjønnsvurdering så vurderes forholdet til å ikke utgjøre en vesentlig forhøyet risiko for økt fuktbelastning på bygningen. Det er ved bruk av fuktmåler registrert forhøyede fuktverdier i utlektet veggkonstruksjon i rom under terreng, forholdet kan tyde på svakheter med dreneringen. Ikke behov for umiddelbare tiltak, men basert på alder så bør underetasjen holdes under oppsikt slik at tiltak kan iverksettes ved behov.

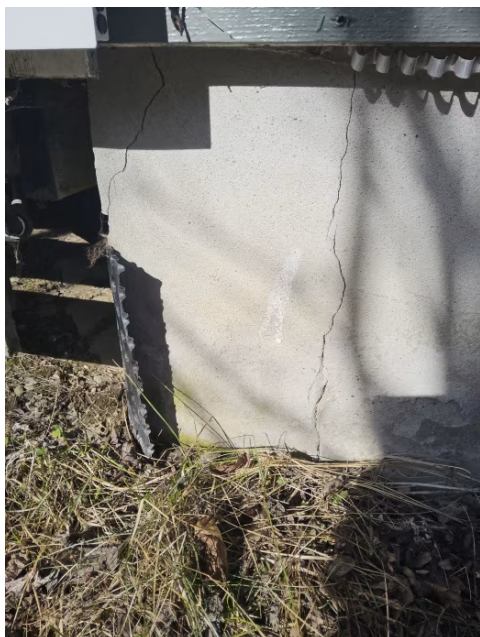
Det registreres mindre riss i grunnmur. Dette er ikke uvanlig og vurderes ikke å ha vesentlig konstruksjonsmessig betydning slik dette fremstår i dag.

Det registreres enkelte riss i grunnmuren.

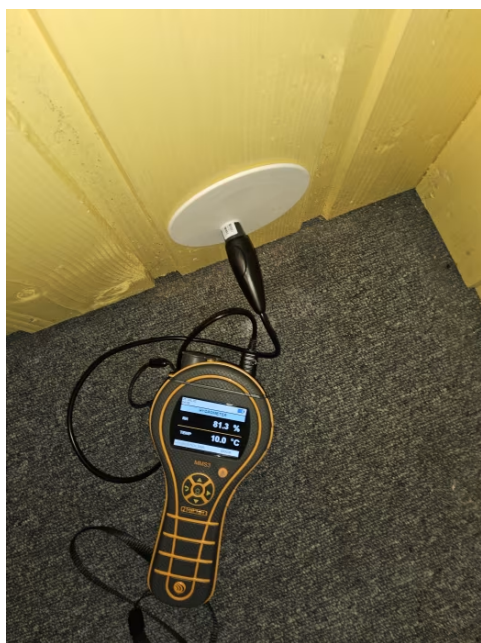
Bilde fra fuktmåling i utlektet veggkonstruksjon.

Det er benyttet hull fra tidligere utført hulltaking i nedre del av vegg i bod. Det er utført måling av luftens relative fuktighet (RF) inne i konstruksjonen, og det ble målt moderat/forhøyede verdier. Relativ fuktighet ble målt til 81,3 prosent, ved 10,0 celsius. Selv om tydelige tegn på skader ikke er påvist, kan skjulte skader ikke utelukkes. Det gjøres oppmerksom på at fuktmålingen viser RF på det aktuelle stedet sonden er ført inn. Målingen gir kun et øyeblikksbilde av forholdene og kan for eksempel endre seg med årstider, fukt- og temperaturforhold. Det kan ikke sies med sikkerhet at forholdet er det samme i andre deler av konstruksjonen.

Det påviste fuktnivå gir grunn til å overvåke konstruksjonen for å se utvikling over tid, og eventuelt foreta tiltak for å unngå fuktskader.

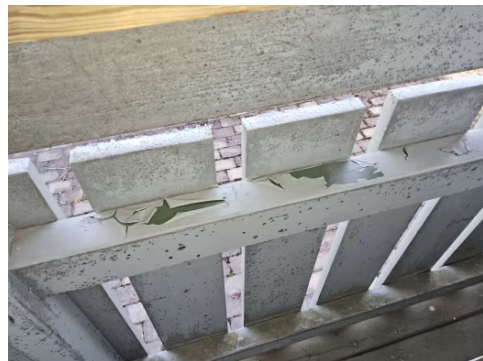
Slitt og avflasket maling på rekkverk.

Overflatebehandling må påregnes og tetting av hull i gulv anbefales.

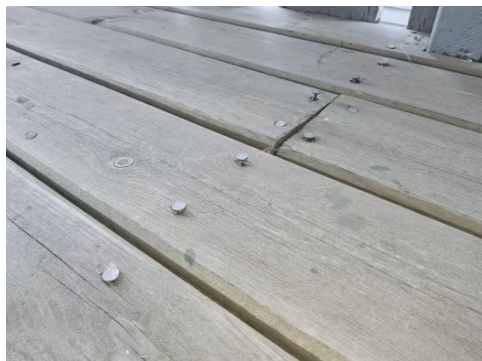
Spikerhoder stikker opp av terrassegulv.

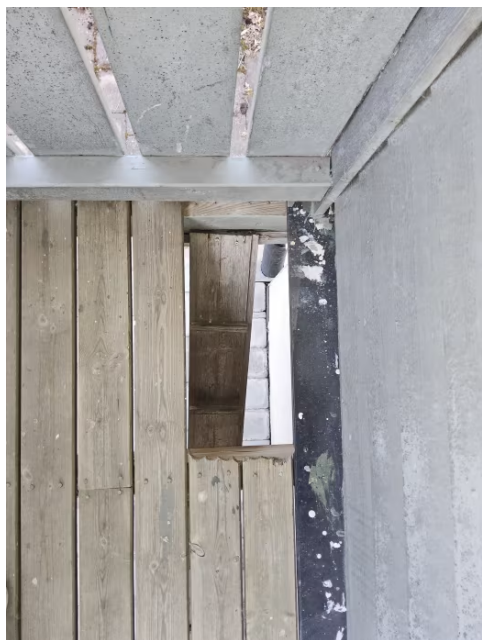
Hull i terrassegulv.

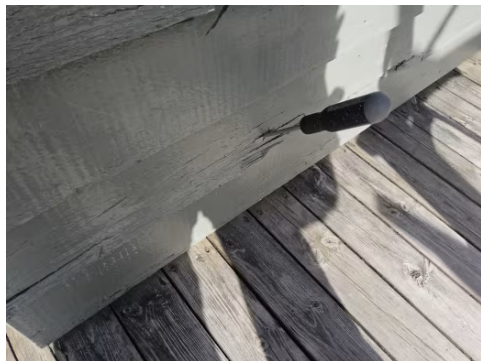
Det registreres stedvise råteskader.

Balkonger og terrasser som ligger mer enn 50 cm over terreng skal sikres med rekkverk. Rekkverkshøyden er målt til 89 cm. Dette er lavere enn dagens forskriftskrav på 100 cm, men tilfredsstillende krav på oppføringsstidspunktet. Ingen tiltak er påkrevd. Konstruksjonen har råteskader i levegg og rekkverk og det er behov for umiddelbare tiltak.

Råteskadet trevirke må skiftes og overflatebehandling må påregnes.

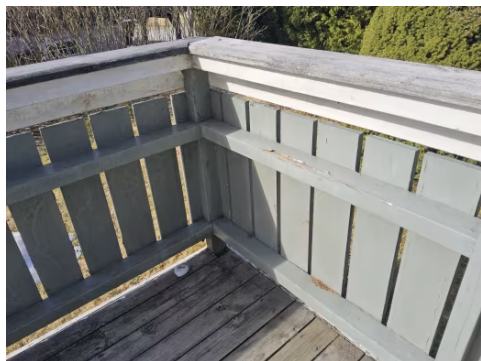
Terrasse med tilhørende rekkverk er værslitt og det registreres avflasket maling.

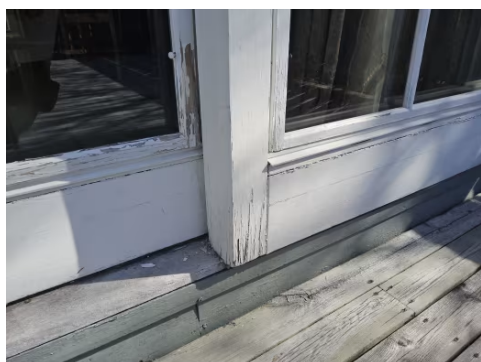
Det registreres værslitte karmen på terrassedør og enkelte vinduer.

Overflatebehandlinger må påregnes.

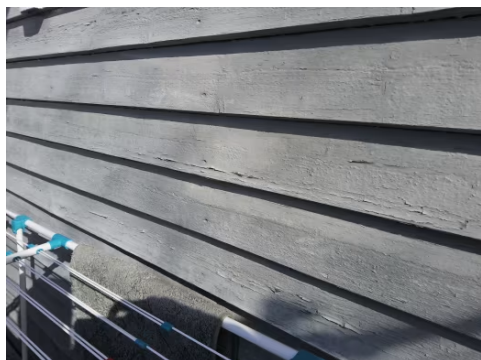
Deler av kledningen har krakelert maling.

Rengjøring og overflatebehandling bør påregnes.

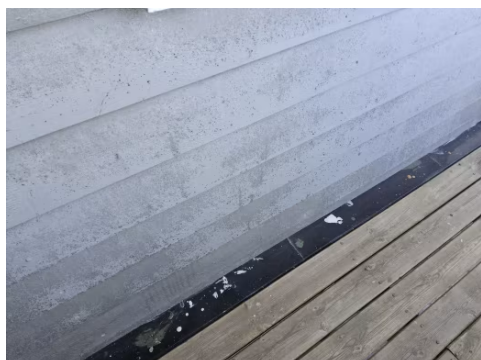
Svertesopp registreres på deler av kledningen.

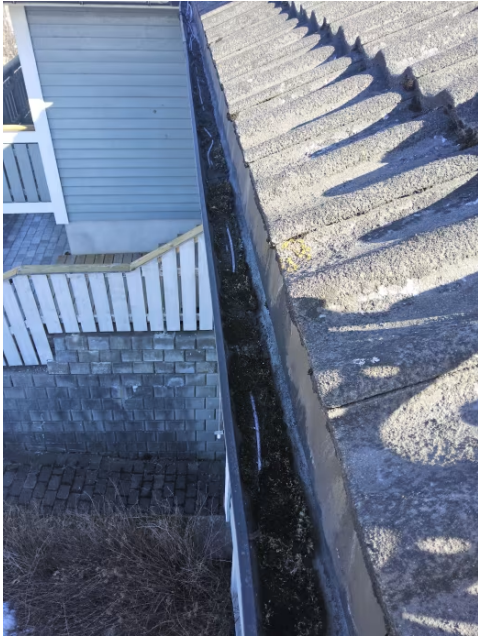
Det registreres oppbygging av mose i takrenner.

Det er observert mose og organisk materiale i takrennene, noe som kan medføre redusert funksjon på takrenner og tetting av taknedløp. Rensking av takrenner anbefales som en vedlikeholdstiltak.

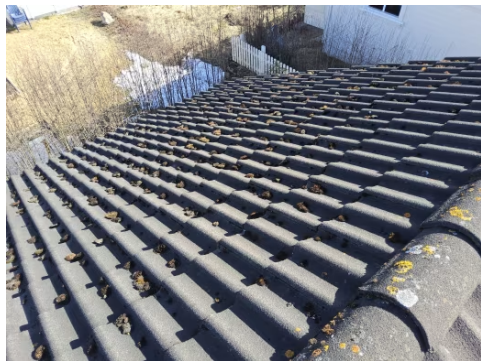
Det registreres noe moseoppbygging på deler av taket.

Det registreres moderate mengder mosevekster på yttertaket, noe som forkorter levetiden på taksteinen. Det registreres revner og skader på beslag rundt takvinduer og avflassing/slitte gradrenner. Takstein med underlagspapp og lekter har passert 30 år og tettheten i tiden som kommer er usikker.

Utbedring/utskifting av beslagsløsninger anbefales for å unngå lekkasjer og skader. Mose anbefales fjernet. Basert på taktekkingens alder så anbefales jevnlig ettersyn slik at tiltak kan iverksettes ved behov.

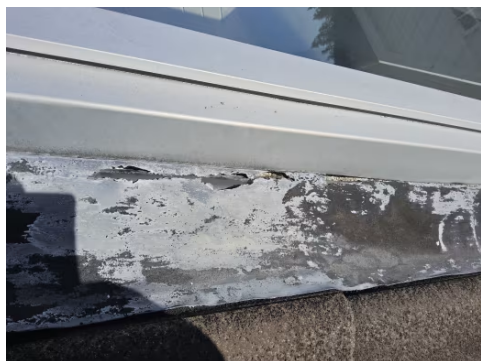
Det registreres revner i beslag rundt takvinduer.

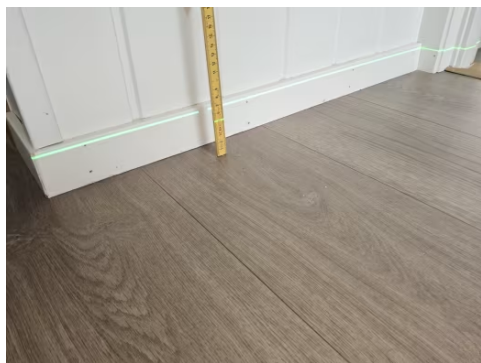
Etasjeskiller er kontrollert med nivelleringslaser.

Med bruk av nivelleringslaser ble det registrert lokalt avvik i gang i underetasje innenfor 2 meter på mellom 10 og 20 mm. Årsaken til skjevhetene er ikke kjent.

Det vurderes at det ikke er behov for umiddelbare tiltak, men ved eventuell legging av nytt gulv som stiller krav til planhet av underlaget, bør avretting påregnes.

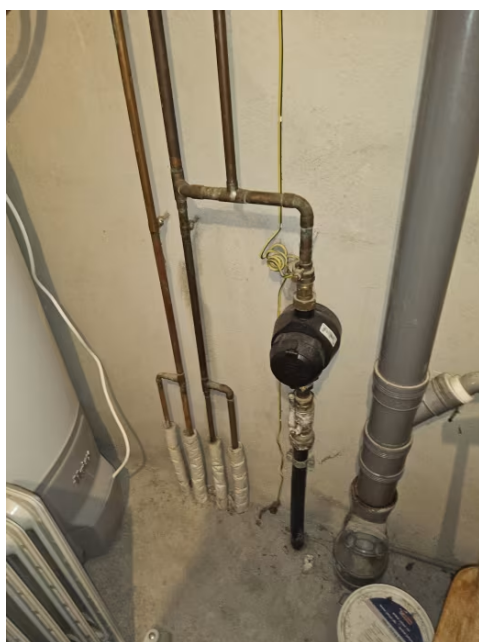
Hovedstoppekrane er plassert i bod i underetasje.

Vannrør er fra byggeåret, og har nådd en alder hvor det vil være økt risiko for lekkasjer. Det ble ikke registrert behov for tiltak, men med tanke på alder kan skader plutselig oppstå på anlegg av eldre årgang. Vannledninger bør skiftes i forbindelse med fremtidig oppgradering av våtrom/kjøkken.

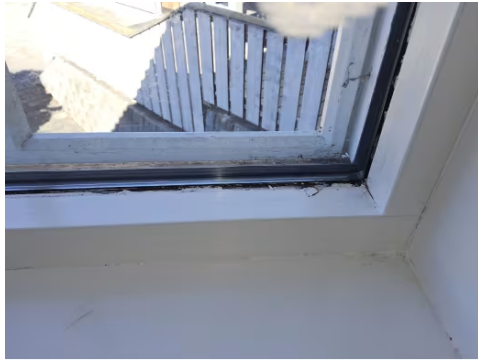
Det registreres fuktmerker forenelig med kondens på vinduer.

Det observeres fuktmerker forenelig med kondens i enkelte vinduskarmer og det registreres lite avtrekk fra ventiler på våtrom, det vurderes derfor at det er lite ventilasjon i boligen.

Ytterligere undersøkelser av mekanisk avtrekksventilasjon utført av ventilasjonstekniker anbefales.

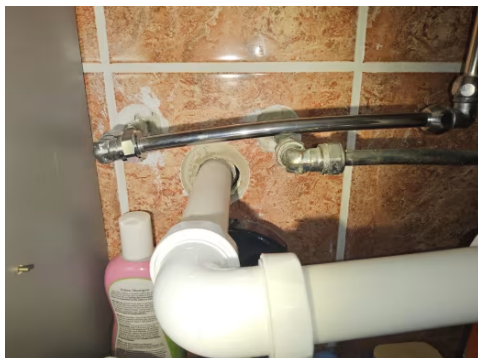
Åpninger i membran rundt rørgjennomføring i vegg.

Det anbefales å fortsatt benytte et dusjkabinett for å unngå ytterligere fuktbelastning fra fritt vann på gulv og vegger. Med bakgrunn i alder på tettesjikt står våtrommet foran en utbedring/utskiftning.

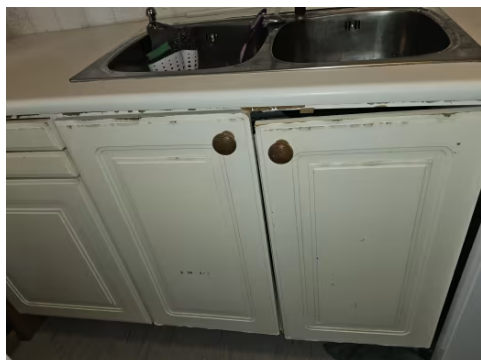
Vaskeromsinnredningen er sterkt slitt.

Det er behov for totalrenovering av våtrommet!

Det er valgt å vurdere våtrommet (og tilhørende bygningsdeler) med en samlet helhetsvurdering. Følgende hovedmomenter er lagt til grunn for vurderingen: På bakgrunn av alderen til for eksempel rørapplegg, tekniske installasjoner, tettesjikt og lignende er det grunn til å varsle om risiko for skjulte avvik, svekket funksjon, usikker restlevetid eller lignende forhold som utvikles over tid, men ikke lar seg observere direkte. Det ble registrert slitasje på synlige overflater. Fallforhold er ikke tilstrekkelig for å lede eventuelt lekkasjevann til sluk og det registreres vannsamling på gulvet etter lekkasje fra oppvaskmaskin. Sluket er uoversiktlig, noe som medfører at det ikke kan verifiseres at utførelsen er korrekt, eller at lekkasjesikkerheten er ivarettatt. Ventilasjonen vurderes ikke til å være tilstrekkelig og det registreres fuktmerker rundt ventilasjonskanal. Innredningen (med servant) bærer i sin helhet preg av høy slitasje og skader.

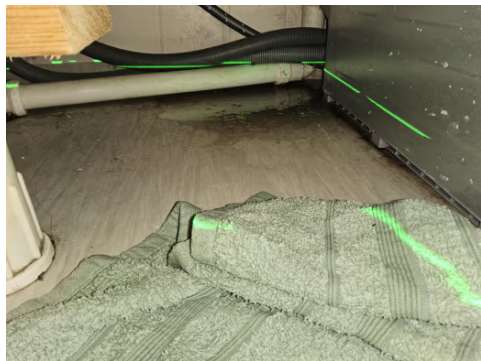
Det registreres stående vann på gulvet etter lekkasje fra oppvaskmaskin.
