# Briskebyvegen 17 2321 HAMAR

## Tilstandsrapport Eierskifte

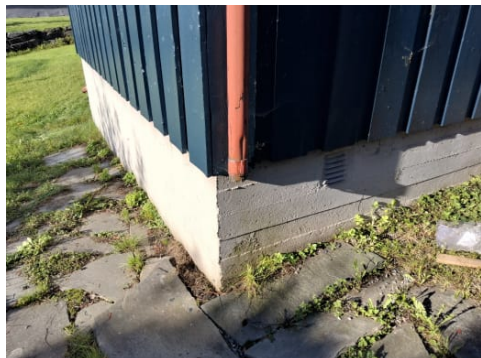
Taknedløp mangler utkast.

Det er kun registrert grunnmursplast langs deler av grunnmuren. Det er synlige fukskader i overflater og ved bruk av fuktmåler måles høye fuktverdier i trematerialer. Taknedløp er avsluttet over bakken uten utkast.

Kjeller bør holdes under observasjon. Lagring av varer bør unngås og god utlufting ivaretas. Etablering av fastmontert luftavfukter i kjelleren bør påregnes. Det bør etableres utkast på taknedløp sammen med godt fall på terreng slik at takvannet kontrollert blir ført bort fra bygningen.

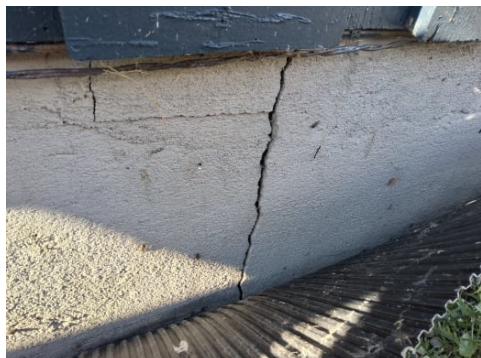
Det registreres sprekker i grunnmuren.

Det registreres riss/ sprekker i grunnmuren.

Det anbefales å foreta en gjenpussing av sprekker i grunnmur, slik at forholdet kan observeres over tid, med tanke på om dette er under utvikling eller er stabilt.

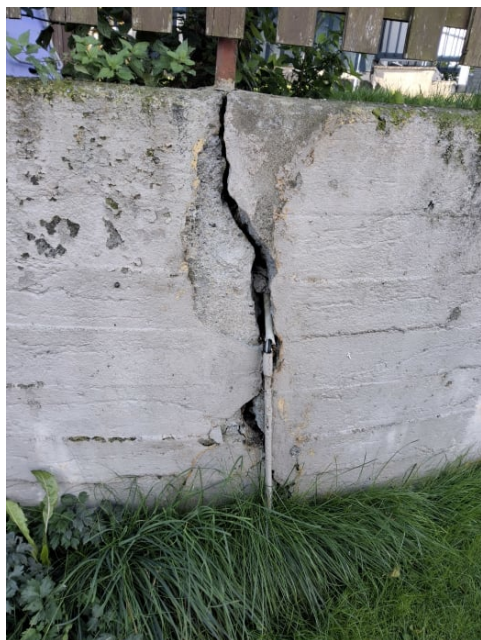
Det registreres betydelige sprekker og skjevheter med fare for sammenbrudd.

Det er sprekker i støttemuren.

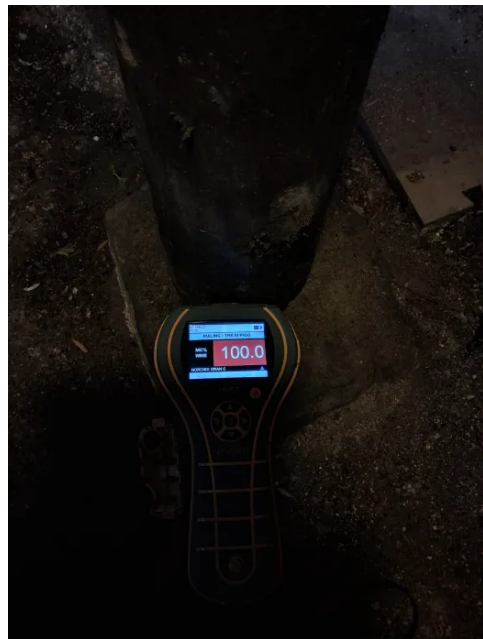
Fuktmåling i bæresøyle.

| Det er synlige råteskader og fukt i overflater. Det ble målt med pigg i bæresøyler, og det registreres høyt fukttinnhold (fibermetning). | |

| Det anbefales at alt treverk i kjeller fjernes og at kjelleren har mest mulig åpne murkonstruksjoner med god utlufting. Installering av luftavfukter bør påregnes. | |

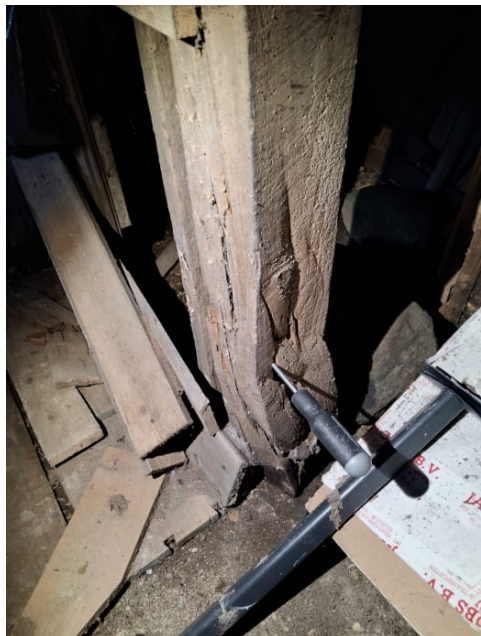
Råteskadet søyle.

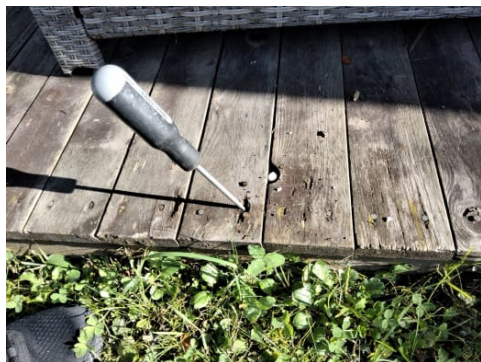
Det registreres råteskader i konstruksjonen.

Det registreres råteskader i deler av konstruksjonen.

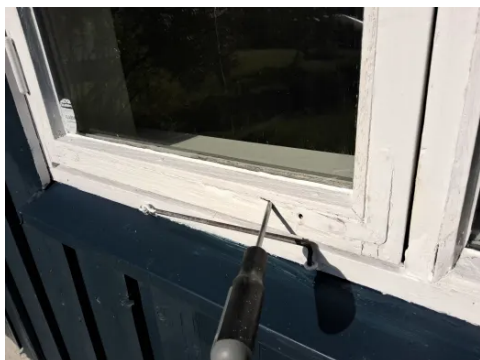
Det registreres råteskader i vinduer

Det registreres punktert glass i stue. Med tanke på oppnådd alder på hovedparten av vinduene er punktering av glass i tiden som kommer påregnelig. Kittfalsen (tetting mellom vindusramme og glass) på balkongdør er uttørket og stedvis løsnet. Det registreres råteskader i enkelte vinduskarmen.

Utskifting av balkongdør og vinduer på grunn av skade/slitasje bør påregnes.

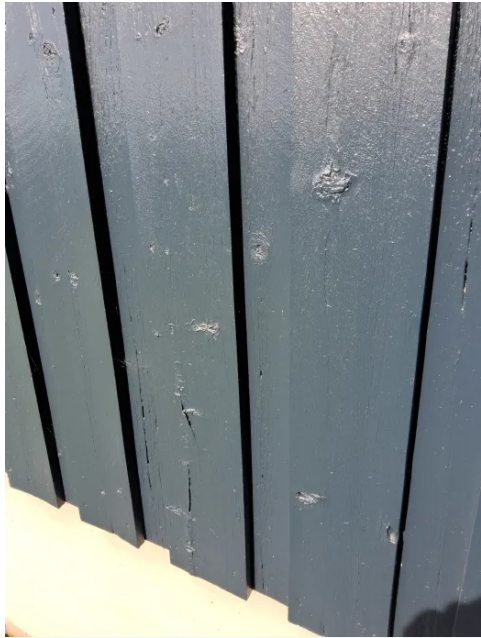
Kledningen er stedvis oppstrukket.

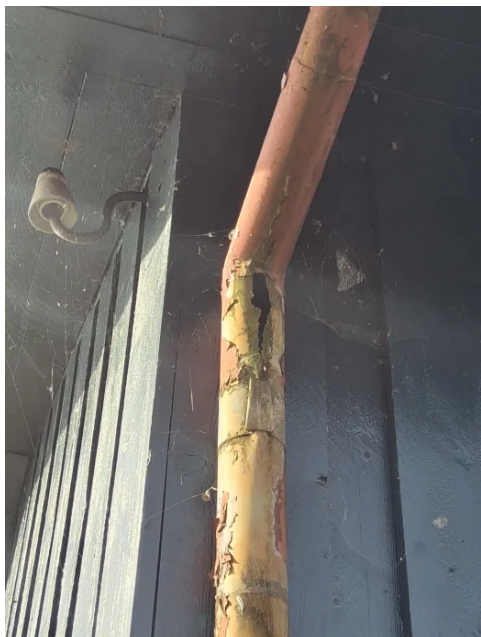
Det registreres sprekker og skader i takrenner.

Taknedløp har rustet i stykker.

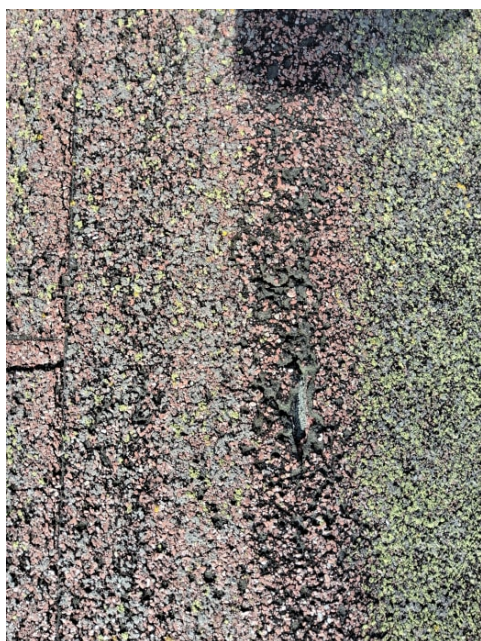
Pappshingel er morken og det registreres skader og revner.

Det registreres mosegroing på taket. Dette reduserer levetiden på tekingen. Symptomer på slitasje, elde og nedsatt funksjon i taktekingen er registrert, med bakgrunn nevnte forhold vurderes det at det er høy risiko for at lekkasjer kan oppstå.

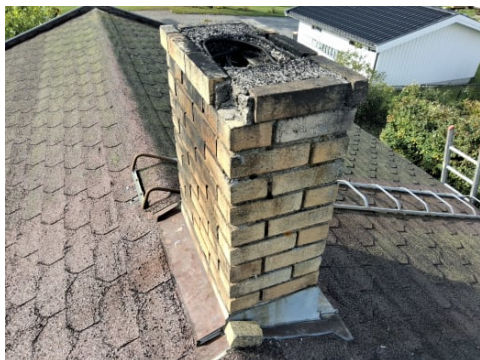
Pipa er forvitret, det registreres løse teglsteiner og synlig armering.

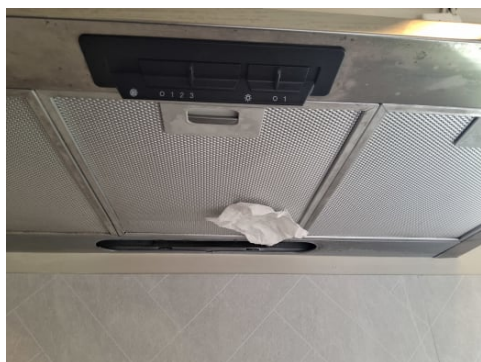
Avtrekkseffekt er testet med papir.

Kjøkkenventilatoren er testet med papir og det registreres sug i kanalen.

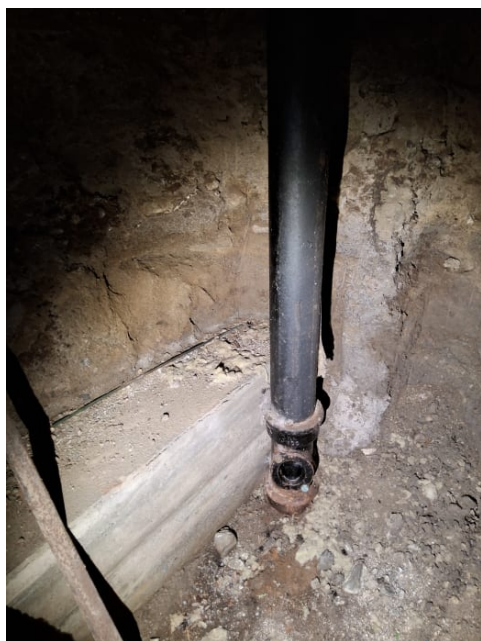
Avløpsrør av støpejern med stakeluke i jordkjeller.

Deler av avløpsanlegget har nådd en alder som tilsier at skader / lekkasjer kan oppstå. Det ble ikke registrert behov for tiltak, men med tanke på alder kan skader plutselig oppstå på avløpsrør av eldre årgang. Ved eventuelle oppgraderinger av våtrom/kjøkken vil det være hensiktsmessig å skifte avløpsrør.

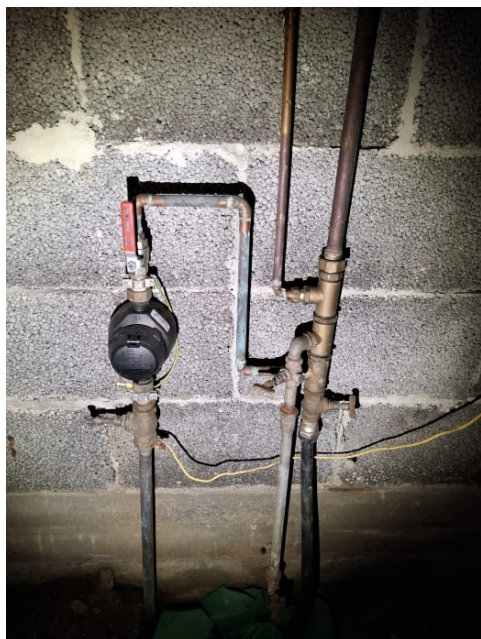
Hovedstoppekran og vannmåler er plassert i jordkjeller.

Deler av vannrørene har nådd en alder som tilsier at skader / lekkasjer kan oppstå. Rørstrekk i kjeller er uisolerte og utsatt for frost. Innvendig stoppekran er ikke funksjonstestet grunnet høy alder/tilstand. Konsekvens er usikker restlevetid/funksjon.

Vannrør må isoleres i kalde rom for å unngå frost og kondens. Det ble ikke registrert behov for øvrige tiltak, men med tanke på alder kan skader plutselig oppstå på vannrør av eldre årgang. Ved eventuelle oppgraderinger av våtrom/kjøkken vil det være hensiktsmessig å skifte vannrør og hovedstoppekran.

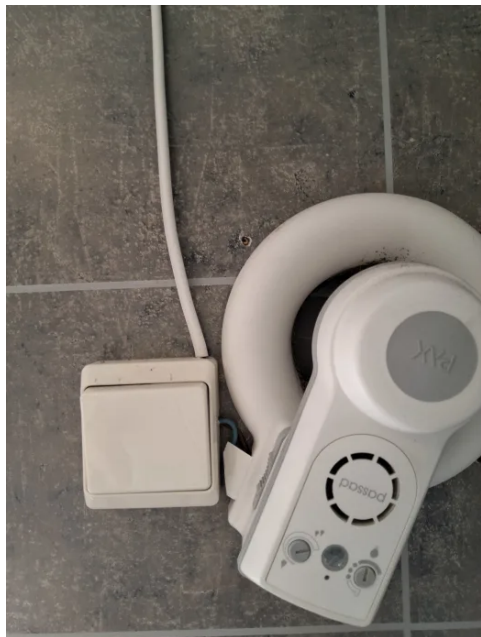
EL-anlegg tilknyttet baderomsvifte bærer ikke preg av fagmessig god utførelse.

På grunn av registrerte avvik og manglende/ ikke framlagt samsvarserklæring eller annen dokumentasjon anbefales det en utvidet el-kontroll av en elektrofaglig person og nødvendige tiltak vurderes deretter.

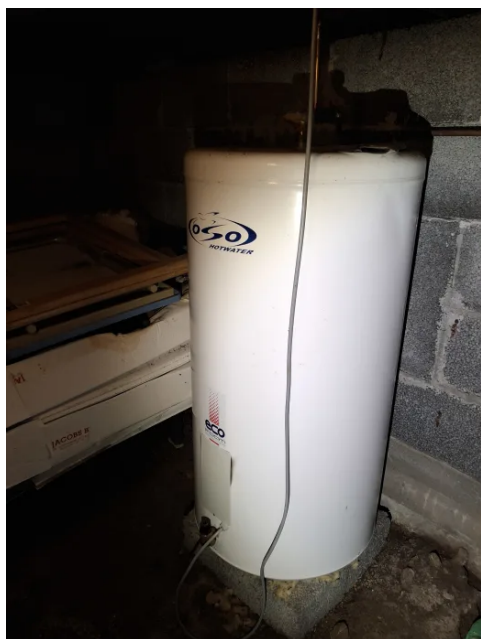
Varmtvannsbereder er plassert i jordkjeller.

Varmtvannsbereder er plassert i rom uten sluk/overløp eller annen sikring mot fuktskader. Konsekvens kan være at det oppstår fuktskader hvis lekkasje fra varmtvannsbereder skulle oppstå. Berederen er over 20 år og har derfor usikker restlevetid.

En utskifting av bereder som følge av oppnådd alder (over 20 år) er påregnelig. Vannstoppeventil med fuktsensor ved bereder anbefales etablert.

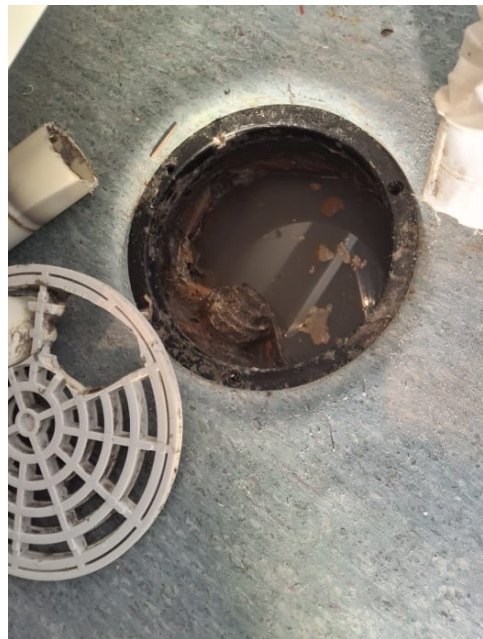
Eldre sluk av støpejern.

Overgang mellom sluk og membran er uoversiktlig. Det kan derfor ikke verifiseres at utførelsen er korrekt, eller at lekkasjesikkerheten er ivaretatt. Selv om det er gjort oppgraderinger på våtrommet, er sluket ikke skiftet. Erfaringsmessig er dette en løsning som medfører økt fare for lekkasje/utettheter rundt sluket. TG2 er valgt for å belyse risiko, selv om synlige skader ikke er observert. Se for øvrig avsnitt om overflater.

Det anbefales å fortsatt benytte et dusjkabinett for å unngå ytterligere fuktbelastning fra fritt vann på gulv og vegger i påvente av en oppgradering av rommet.

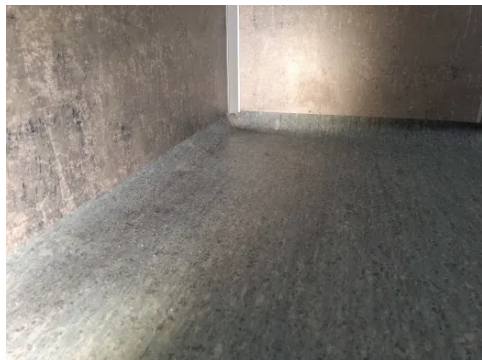
Baderomsplater er montert uten sokkellist og for nærme gulv.

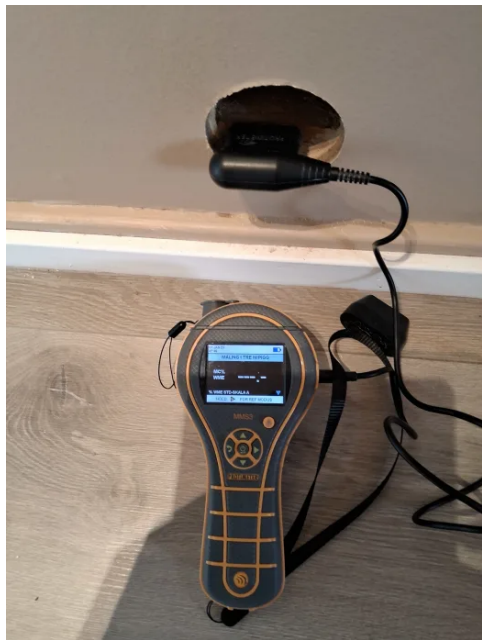
Bilde fra fuktmåling i veggkonstruksjon tilstøtende våtrom.

Det er foretatt hulltaking med 73 mm hullbor fra tilstøtende gang. Undersøkelsen viser ingen tegn til skader eller fukt i konstruksjonen. Piggmåling: under 6 vektprosent.

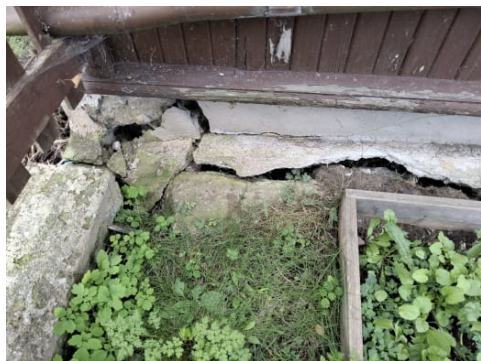
Sprekker og setningsskader på grunnmuren.

Mindre frittstående byggverk på tomten har ikke vært gjenstand for detaljerte undersøkelser. Bygningen bærer generelt preg av sliteasje og etterslep på vanlig vedlikehold. Det registreres sprekker i grunnmuren som vurderes å skyldes setninger i grunnen.
