Briskebyvegen 17, 2321 HAMAR

**BRISEKBYEN**

## Nøkkelinformasjon

### Samlet vurdering

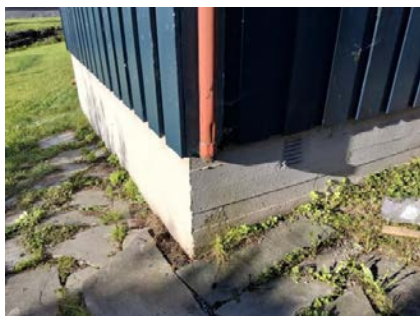
Det er kun registrert grunnmursplast langs deler av grunnmuren. Det er synlige fukskader i overflater og ved bruk av fuktmåler måles høye fuktverdier i trematerialer. Taknedløp er avsluttet over bakken uten utkast.

Taknedløp mangler utkast.

Kjeller bør holdes under observasjon. Lagring av varer bør unngås og god utlufting ivaretas. Etablering av fastmontert luftavfukter i kjelleren bør påregnes. Det bør etableres utkast på taknedløp sammen med godt fall på terreng slik at takvannet kontrollert blir ført bort fra bygningen.

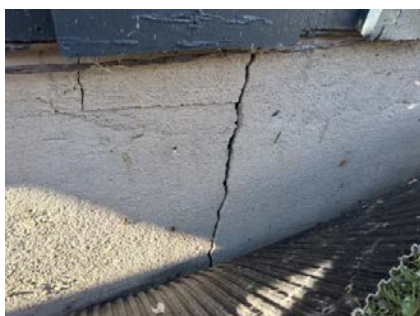
Det registreres riss/ sprekker i grunnmuren.

Det anbefales å foreta en gjenpussing av sprekker i grunnmur, slik at forholdet kan observeres over tid, med tanke på om dette er under utvikling eller er stabilt.

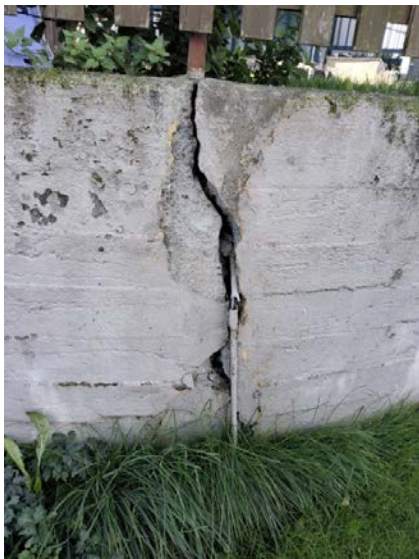
Det registreres betydelige sprekker og skjevheter med fare for sammenbrudd.

Det er sprekker i støttemuren.

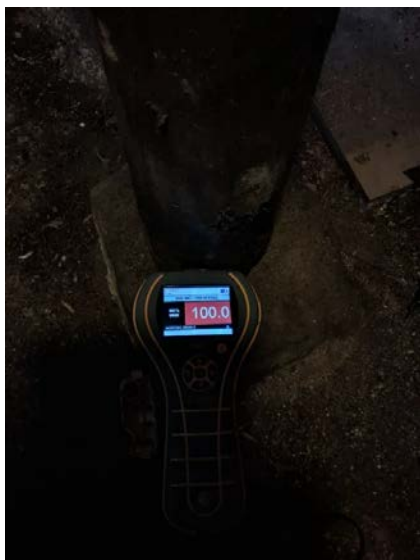
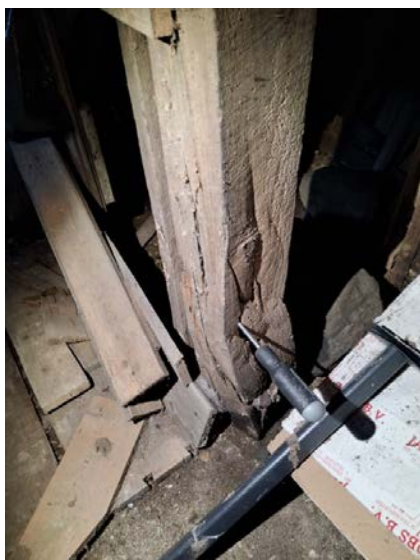
Det er synlige råteskader og fukt i overflater. Det ble målt med pigg i bæresøyler, og det registreres høyt fuktinnhold (fibermetning).

Fuktmåling i bæresøyle.

Råteskadet søyle.

Det anbefales at alt treverk i kjeller fjernes og at kjelleren har mest mulig åpne murkonstruksjoner med god utlufting. Installering av luftavfukter bør påregnes.

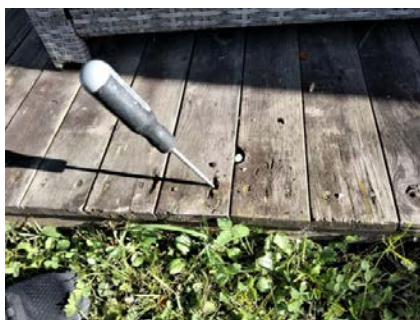
Det registreres råteskader i deler av konstruksjonen.

Det registreres råteskader i konstruksjonen.

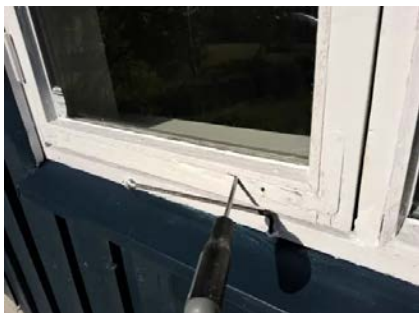
Det registreres punktert glass i stue. Med tanke på oppnådd alder på hovedparten av vinduene er punktering av glass i tiden som kommer påregnelig. Kittfalsler (tetting mellom vindusramme og glass) på balkongdør er uttørket og stedvis løsnet. Det registreres råteskader i enkelte vinduskarmer.

Det registreres råteskader i vinduer

Utskifting av balkongdør og vinduer på grunn av skade/slitasje bør påregnes.

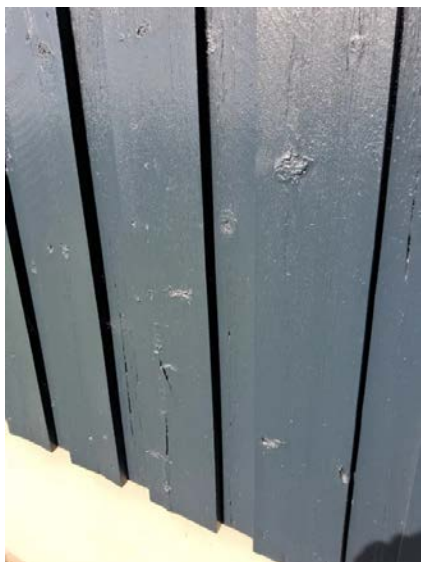
Kledningen er stedvis oppstrukket.

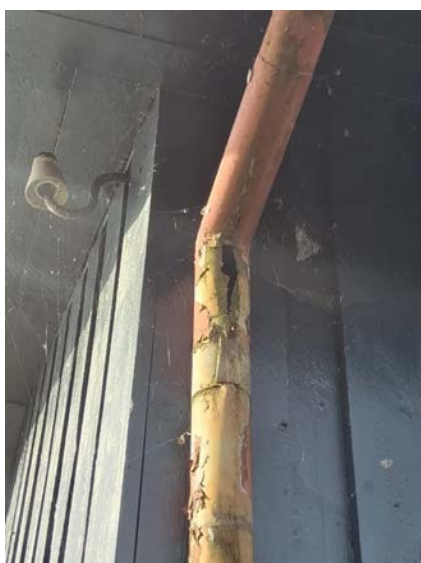
Det registreres sprekker og skader i takrenner.

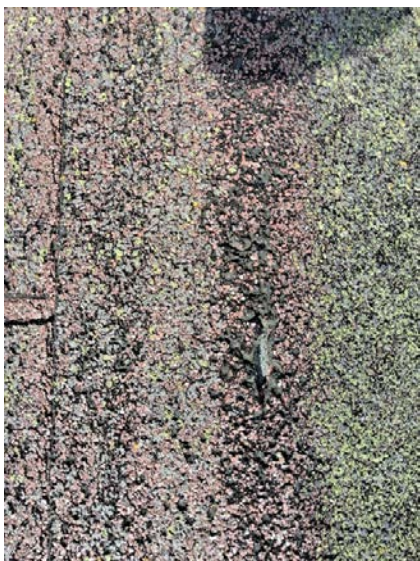
Det registreres mosegroing på taket. Dette reduserer levetiden på tekkingen. Symptomer på slitasje, elde og nedsatt funksjon i taktekkingen er registrert, med bakgrunn nevnte forhold vurderes det at det er høy risiko for at lekkasjer kan oppstå.

Pappshingel er morken og det registreres skader og revner.

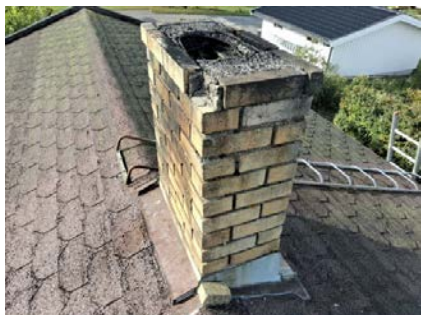
Pipa er forvitret, det registreres løse teglsteiner og synlig armering.

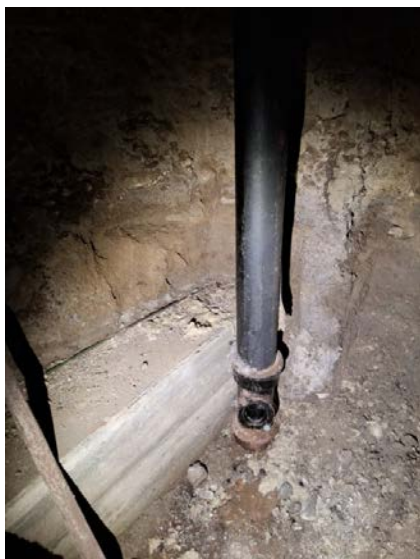
Avløpsrør av støpejern med stakeluke i jordkjeller.

Deler av avløpsanlegget har nådd en alder som tilsier at skader / lekkasjer kan oppstå. Det ble ikke registrert behov for tiltak, men med tanke på alder kan skader plutselig oppstå på avløpsrør av eldre årgang. Ved eventuelle oppgraderinger av våtrom/kjøkken vil det være hensiktsmessig å skifte avløpsrør.

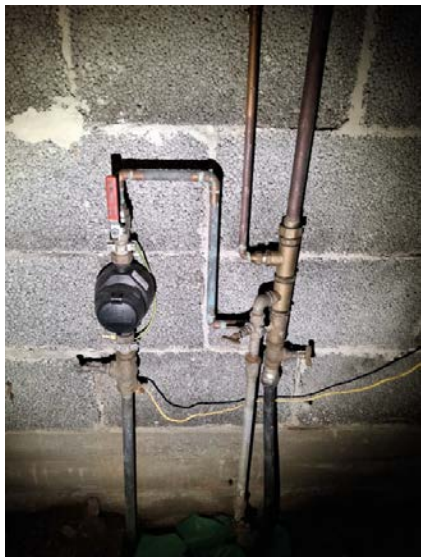
Hovedstoppekran og vannmåler er plassert i jordkjeller.

Vannrør må isoleres i kalde rom for å unngå frost og kondens. Det ble ikke registrert behov for øvrige tiltak, men med tanke på alder kan skader plutselig oppstå på vannrør av eldre årgang. Ved eventuelle oppgraderinger av våtrom/kjøkken vil det være hensiktsmessig å skifte vannrør og hovedstoppekran.

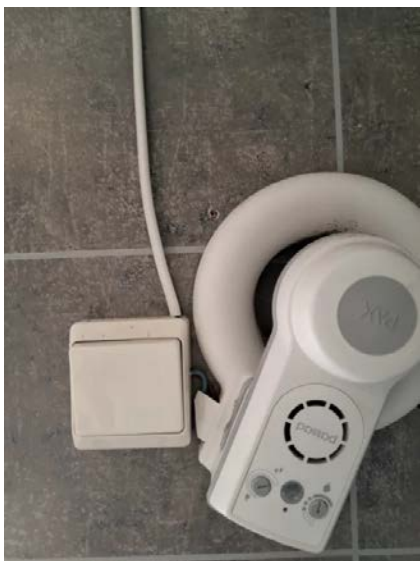
EL-anlegg tilknyttet baderomsvifte bærer ikke preg av fagmessig god utførelse.

På grunn av registrerte avvik og manglende/ ikke framlagt samsvarserklæring eller annen dokumentasjon anbefales det en utvidet el-kontroll av en elektrofaglig person og nødvendige tiltak vurderes deretter.

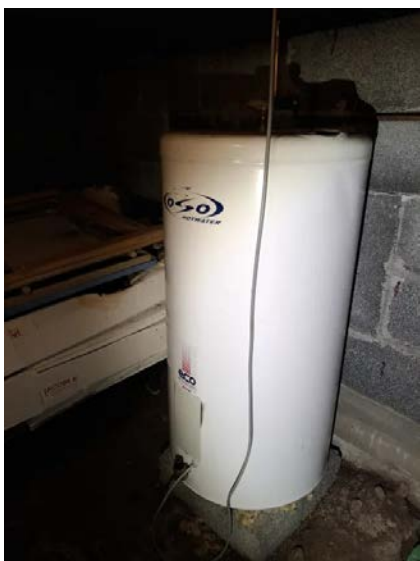
Varmtvannsbereder er plassert i jordkjeller.

En utskifting av bereder som følge av oppnådd alder (over 20 år) er påregnelig. Vannstoppeventil med fuktsensor ved bereder anbefales etablert.

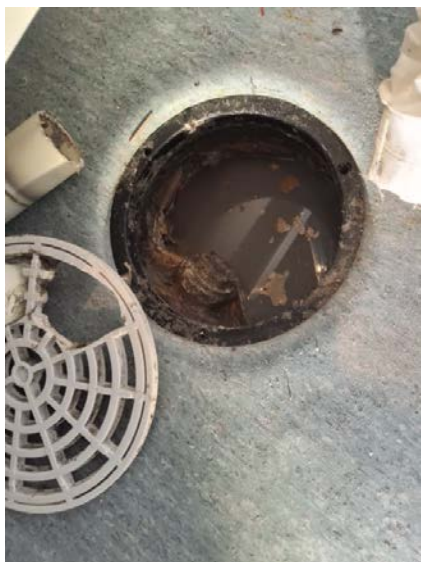
Eldre sluk av støpejern.

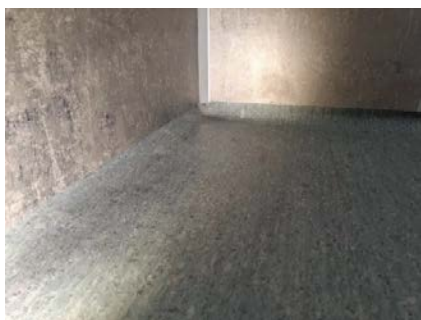
Baderomsplater er montert uten sokkellist og for nærme gulv.

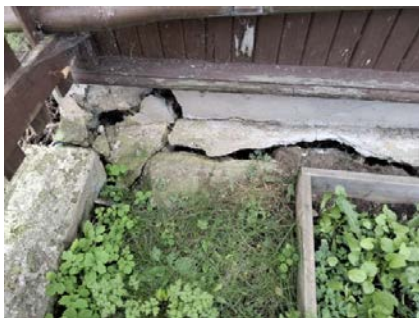
Mindre frittstående byggverk på tomten har ikke vært gjenstand for detaljerte undersøkelser. Bygningen bærer generelt preg av slitasje og etterslep på vanlig vedlikehold. Det registreres sprekker i grunnmuren som vurderes å skyldes setninger i grunnen.

Sprekker og setningsskader på grunnmuren.
