# Tilstandsrapport

Tøyengata 27B , 0578 OSLO

Befaringsdato: 04.02.2026

Rapportdato: 09.02.2026

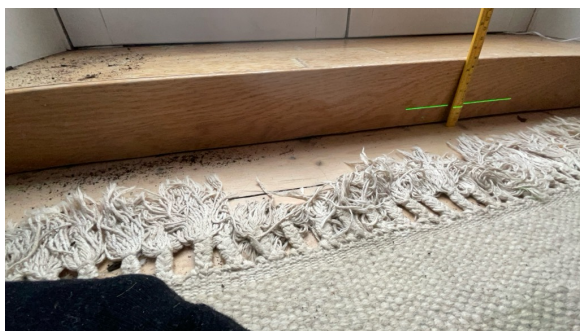
- Det er målt høydeforskjell på mellom 15-30 mm gjennom hele rommet. Tilstandsgrad 2 gis med bakgrunn i standardens krav til godkjente måleavvik.
- Målt høydeforskjell på mellom 10 - 20 mm innenfor en lengde på 2 meter. Tilstandsgrad 2 gis med bakgrunn i standardens krav til godkjente måleavvik.
- Målt høydeforskjell på over 30 mm gjennom hele rommet. Tilstandsgrad 3 gis med bakgrunn i standardens krav til godkjente måleavvik.

Med bruk av nivelleringslaser ble det registrert totalt avvik i stue og soverommene på mellom 15 og 40 mm, i tillegg til lokale skjevheter.

Tilstandsgrad 3 gis med bakgrunn i standardens krav til godkjente måleavvik.

- For å få tilstandsgrad 0 eller 1 må høydeforskjeller rettes opp. Det vil imidlertid sjelden være økonomisk rasjonelt som et enkeltstående tiltak i en bolig som dette. Dersom boligen en gang skal renoveres, kan man vurdere slike tiltak.

Ikke behov for umiddelbare tiltak men ved evt. legging av nytt gulv som stiller krav til planhet av underlaget, må tiltak påregnes.

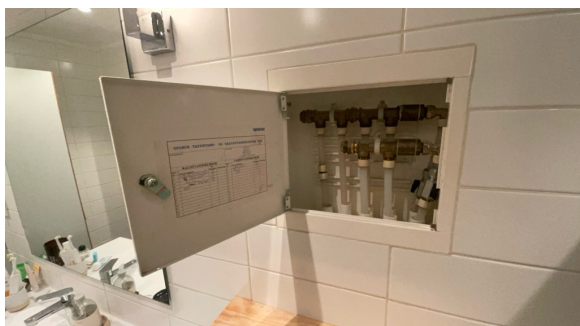
Det er rør i rørsystem med fordelerskap på badet. Det er stoppekraner i fordelerskapet, og i kjøkkenbenken.

Vannrør er skiftet i forbindelse med oppgradering av bad/kjøkken.

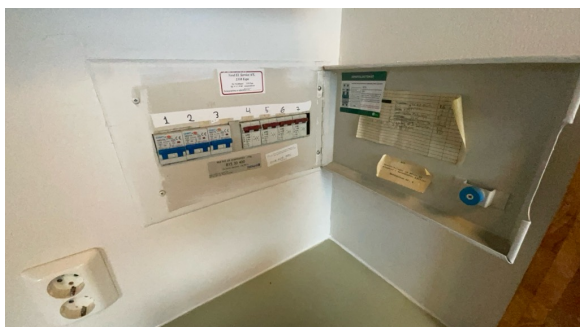
**Ja Boligen har et elanlegg uten dokumentasjon. Det bør gjennomføres en utvidet el-kontroll av en kvalifisert elektrofaglig person, og nødvendige tiltak vurderes deretter.**
