# Tilstandsrapport

Boligbygg med flere boenheter

Tøyengata 27B , 0578 OSLO

Befaringsdato: 04.02.2026

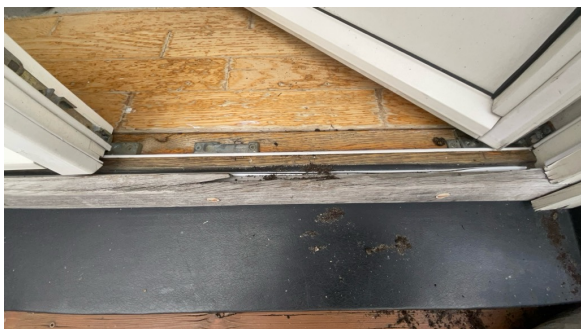
### ! TG 2 Dører

TG 2 pga: Dørene er normalt godt vedlikeholdt, men det er noe brukslitasje på den eldre entredøren. Det er skader på utvendig fotlist på balkongdøren.

Det må påregnes naturlig vedlikehold på dører og lister.

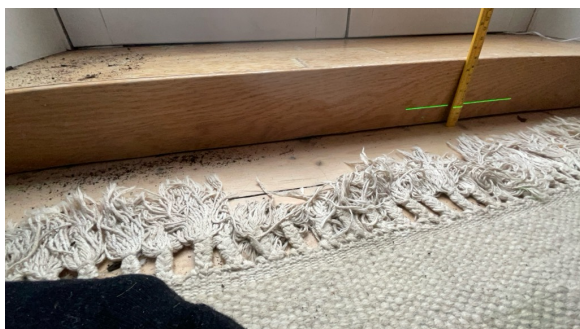
### TG 3 Etasjeskille/gulv mot grunn

- Det er målt høydeforskjell på mellom 15-30 mm gjennom hele rommet. Tilstandsgrad 2 gis med bakgrunn i standardens krav til godkjente måleavvik.
- Målt høydeforskjell på mellom 10 - 20 mm innenfor en lengde på 2 meter. Tilstandsgrad 2 gis med bakgrunn i standardens krav til godkjente måleavvik.
- Målt høydeforskjell på over 30 mm gjennom hele rommet. Tilstandsgrad 3 gis med bakgrunn i standardens krav til godkjente måleavvik.

Med bruk av nivelleringslaser ble det registrert totalt avvik i stue og soverommene på mellom 15 og 40 mm, i tillegg til lokale skjevheter.

Tilstandsgrad 3 gis med bakgrunn i standardens krav til godkjente måleavvik.

- For å få tilstandsgrad 0 eller 1 må høydeforskjeller rettes opp. Det vil imidlertid sjelden være økonomisk rasjonelt som et enkeltstående tiltak i en bolig som dette. Dersom boligen en gang skal renoveres, kan man vurdere slike tiltak.

Ikke behov for umiddelbare tiltak men ved evt. legging av nytt gulv som stiller krav til planhet av underlaget, må tiltak påregnes.

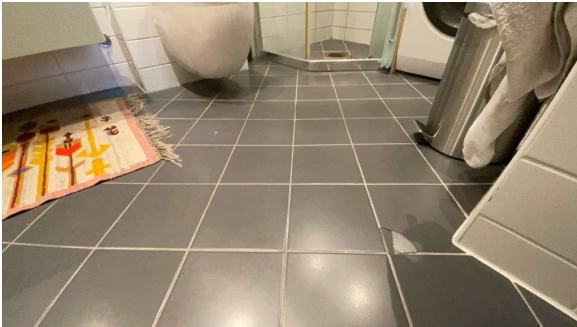
## Overflater Gulv

Det er en høydeforskjell på ca. 3 cm fra topp slukrist til topp flis ved døren.

- Det er mulighet for at det kan forekomme vannlekkasje på våtrommet hvor vann ikke vil gå til sluk.
- Det er påvist at noen fliser har bom (hulrom under).
- Det er påvist sprekker i fliser.

Badet har bare sluk i dusjen. Med tett avslutning mot gulv fra dusjen har ikke lekkasjevann utenfor dusjen mulighet til å nå sluket før det kan oppstå lekkasjer ut av badet.

Det er en knust gulvflis ved døren. Det er registrert bom i fliser i et mindre område ved dør og ved servant.

Det er en fast gulvskinne ved dusjen. Denne er høyere enn dørterskelen, og det er fare for at lekkasjevann renner ut over dørterskelen.

Det anbefales å fjerne gulvskinnen, eller lage åpning under den så lekkasjevann kan renne til sluk.

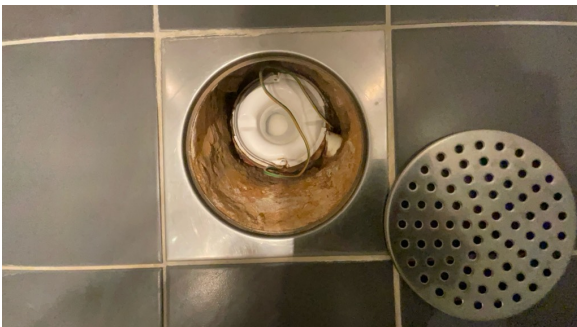
### TG 2 Sluk, membran og tettesjikt

- Mer enn halvparten av forventet brukstid er passert på membranløsningen.

TG 2 pga: Tettesjikt har nådd en alder som gjør tettheten usikker i tiden som kommer.

Jordingskabel er ikke tilkoblet slukrist.

- Det er viktig å merke seg at levetiden til en membran varierer basert på kvalitet, installasjon og bruk. Eldre membraner kan bli sprø og sprekke opp, noe som fører til at de mister sin vanntettende funksjon. Dette kan resultere i vannlekkasjer gjennom vegger og gulv og fuktskader.
- Overvåk tilstanden jevnlig. For å få tilstandsgrad 0 eller 1 må tettesjiktet skiftes ut, men tidspunktet for når dette er nødvendig er vanskelig å si noe om.

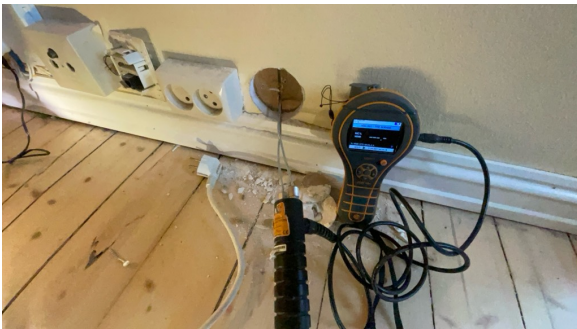
### Tilliggende konstruksjoner våtrom

Hulltaking er foretatt i tilstøtende stue. Det ble ikke påvist fukt i veggen mot badet.

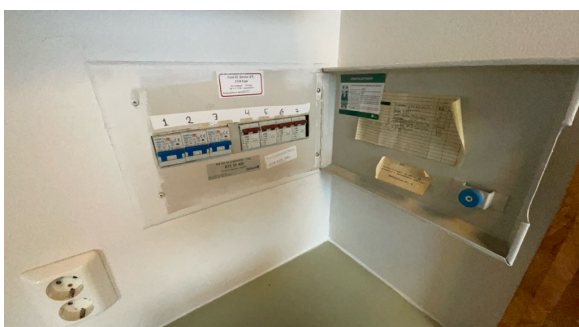
12. Foreta en helhetsvurdering av det elektriske anlegget, dets alder, allmenne tilstand og fare for liv og helse. Bør det elektriske anlegget ha en utvidet el-kontroll?

**Ja Boligen har et elanlegg uten dokumentasjon. Det bør gjennomføres en utvidet el-kontroll av en kvalifisert elektrofaglig person, og nødvendige tiltak vurderes deretter.**
