# Tilstandsrapport

Boligbygg med flere boenheter

Tøyengata 27B , 0578 OSLO

Befaringsdato: 04.02.2026

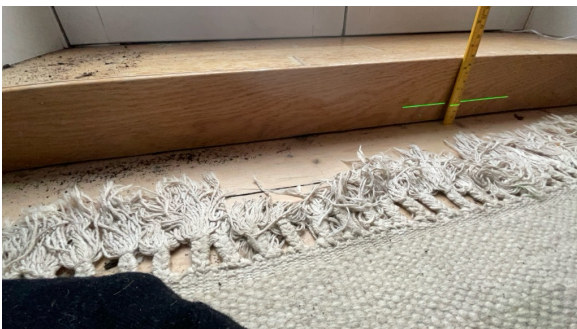
- Det er målt høydeforskjell på mellom 15-30 mm gjennom hele rommet. Tilstandsgrad 2 gis med bakgrunn i standardens krav til godkjente måleavvik.
- Målt høydeforskjell på mellom 10 - 20 mm innenfor en lengde på 2 meter. Tilstandsgrad 2 gis med bakgrunn i standardens krav til godkjente måleavvik.
- Målt høydeforskjell på over 30 mm gjennom hele rommet. Tilstandsgrad 3 gis med bakgrunn i standardens krav til godkjente måleavvik.

Med bruk av nivelleringslaser ble det registrert totalt avvik i stue og soverommene på mellom 15 og 40 mm, i tillegg til lokale skjevheter.

Tilstandsgrad 3 gis med bakgrunn i standardens krav til godkjente måleavvik.

- For å få tilstandsgrad 0 eller 1 må høydeforskjeller rettes opp. Det vil imidlertid sjelden være økonomisk rasjonelt som et enkeltstående tiltak i en bolig som dette. Dersom boligen en gang skal renoveres, kan man vurdere slike tiltak.

Ikke behov for umiddelbare tiltak men ved evt. legging av nytt gulv som stiller krav til planhet av underlaget, må tiltak påregnes.

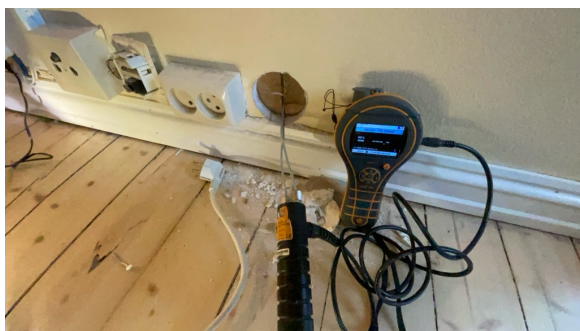
Hulltaking er foretatt i tilstøtende stue. Det ble ikke påvist fukt i veggen mot badet.
