Tilstandsrapport

📍 Sinsenterrassen 27, 0574 OSLO

Befaringsdato: 17.03.2025

Autorisert foretak: Larsens Takst Service AS

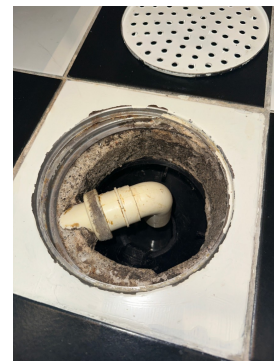
Plastsluk med klemring for membran

Det anbefales bruk av dusjkabinett, for å hindre fuktinntrenging i eldre konstruksjoner.

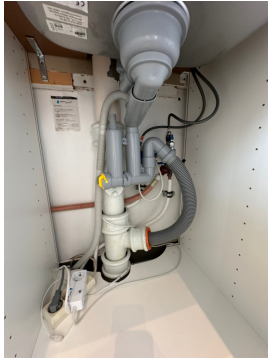
Eldre vanntilførsel bør vurderes av en fagmann, da sjansen for at lekkasje kan oppstå er større med eldre rør. Vannrør fungerer tilfredsstillende med dagens løsning.

Røropplegg i kjøkkenbenk med Waterguard

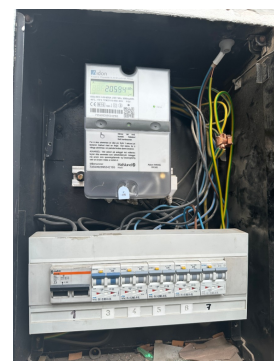
TG2 settes i følge forskrift på anlegg, uten full dokumentasjon og med samsvarserklæring på hele anlegget.

Sikringskap med automatsikringer.

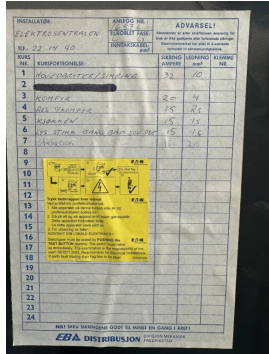
Kursoversikt i sikringsskap
