# Tilstandsrapport

📍 Herregårdsveien 1 , 1168 OSLO

# gnr. 194, bnr. 229, snr. 13

Oppdragsnr.: 11838-26058

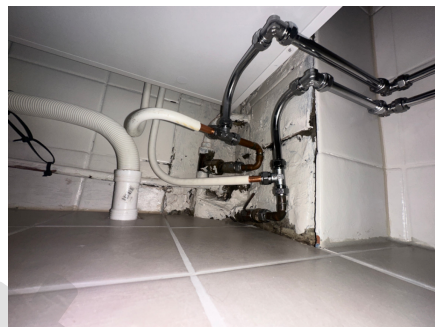
Kjøkken:  
Vanntilførsel med kobberrør,  
det er montert Waterguard for kaldt vann i benkeskap,  
som sikring av røropplegg.

TG settes ut i fra alder på de eldste vannrør,  
da mer enn halvparten av forventet levetid er oppbrukt.

Røropplegg i kjøkkenbenk med Waterguard

Tiltak/ konsekvens: Eldre kobberrør bør holdes under oppsyn, det anbefales montering av Waterguard på vannrør på soverom for å sikre mot lekkasje. Unnlatt sikring kan medføre større skader om lekkasje fra vannrør oppstår.
