# Tilstandsrapport

Herregårdsveien 1 , 1168 OSLO

# gnr. 194, bnr. 229, snr. 13

Befaringsdato: 02.03.2026

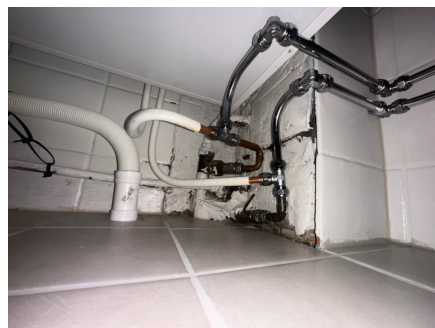
Kjøkken:  
Vanntilførsel med kobberrør, det er montert Waterguard for kaldtvann i benkeskap, som sikring av røropplegg.

Rørøpplegg i kjøkkenbenk med Waterguard

Tiltak/ konsekvens: Eldre kobberrør bør holdes under oppsyn,  
det anbefales montering av Waterguard  
på vannrør på soverom for å sikre mot lekkasje.  
Unnlatt sikring kan medføre større skader om lekkasje fra vannrør oppstår.
